MAISON

Bourgogne-Franche-Comté, Jura
Morez
9 rue de la République

Dossier IA39000715 réalisé en 2000 revu en
2009

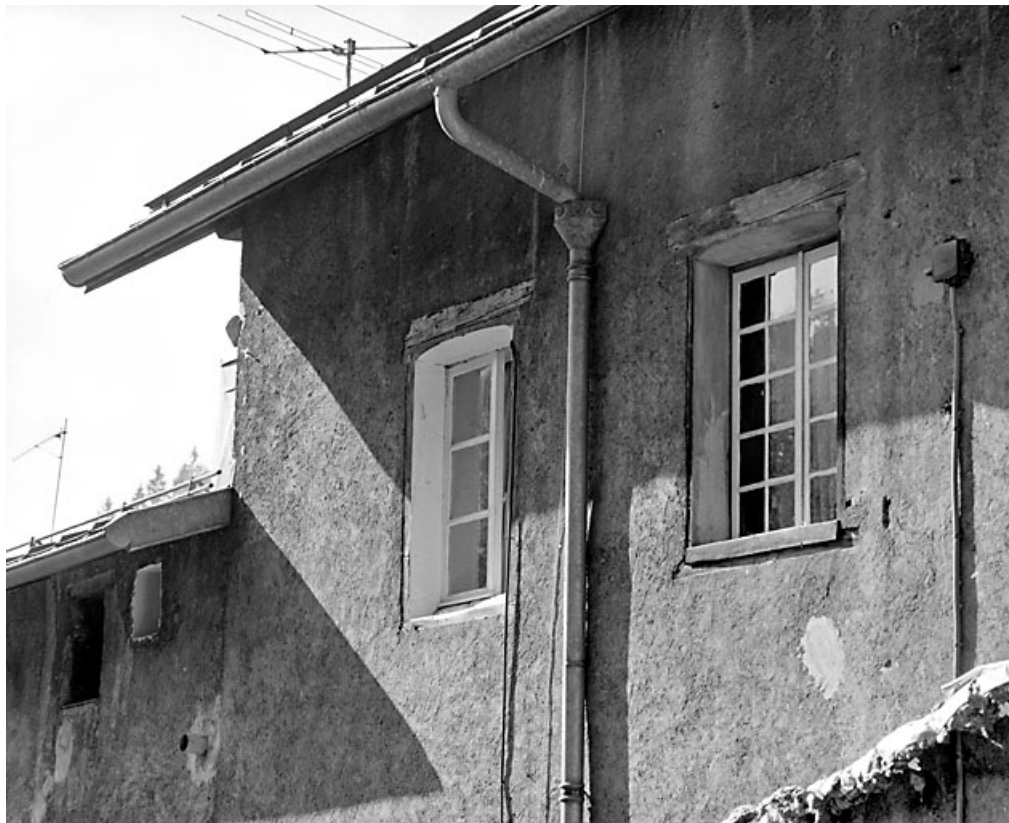
N° de l'illustration : 20033900062X

Façade postérieure : fenêtre du deuxième étage, à linteau en bois délardé en arc segmentaire.
39, Morez, 9 rue de la République

Les murs sont en moellons calcaires enduits, les toitures métalliques. Le bâtiment principal présente un rez-de-chaussée surélevé et deux étages carrés. Certaines de ses fenêtres ont été élargies à la manière de baies commerciales (rez-de-chaussée) ou ont un linteau délardé en arc segmentaire (étages). Il est coiffé d'un toit à longs pans et pignons couverts, de même que le corps en retour d'équerre au nord-est, alors que celui à l'est est abrité sous un toit en appentis. Le rez-de-chaussée des corps secondaires (en fait un étage de soubassement pour celui au nord-est) est voûté en berceau plein-cintre et accueille dépendances (nord-est) et bûchers (est) ; leur étage est occupé par un atelier (désaffecté). La desserte s'effectue à l'aide de l'escalier dans oeuvre, droit et en charpente, du bâtiment principal qui permet de gagner le premier étage et, grâce à des coursières sur la cour, celui des deux autres corps. Des fenêtres jumelées sont visibles sur l'ensemble des façades antérieures.

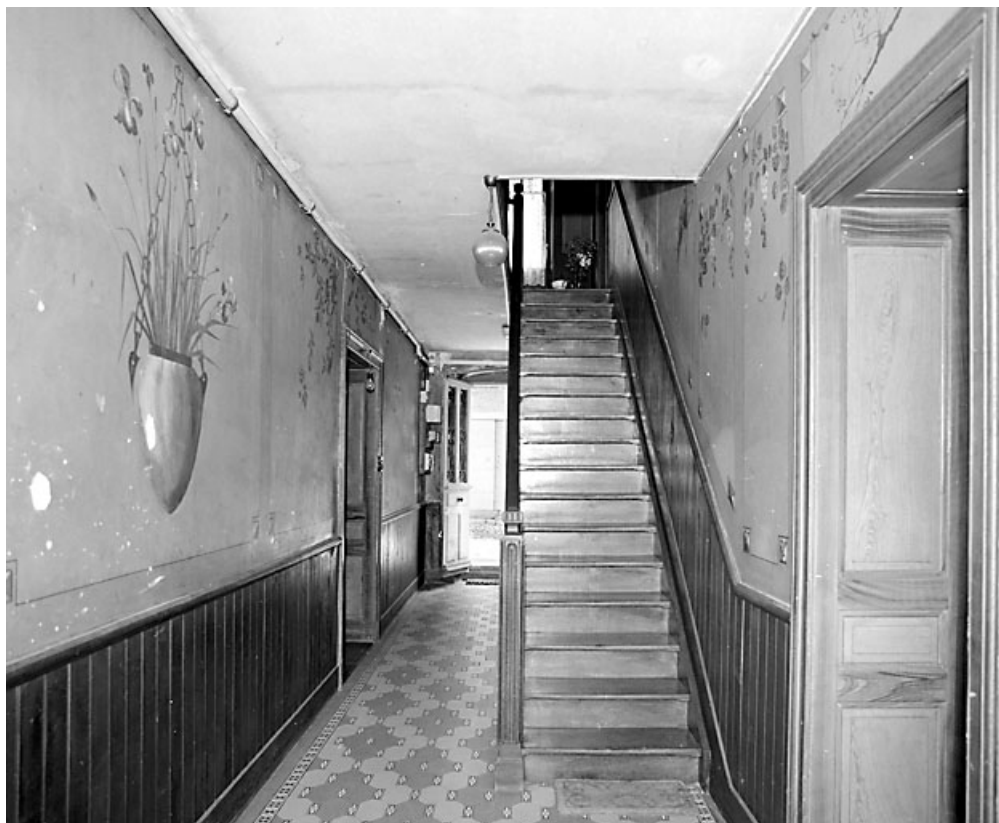
N° de l'illustration : 20033900064X

Couloir et escalier droit.

Escaliers : escalier dans-oeuvre, escalier droit, en charpente

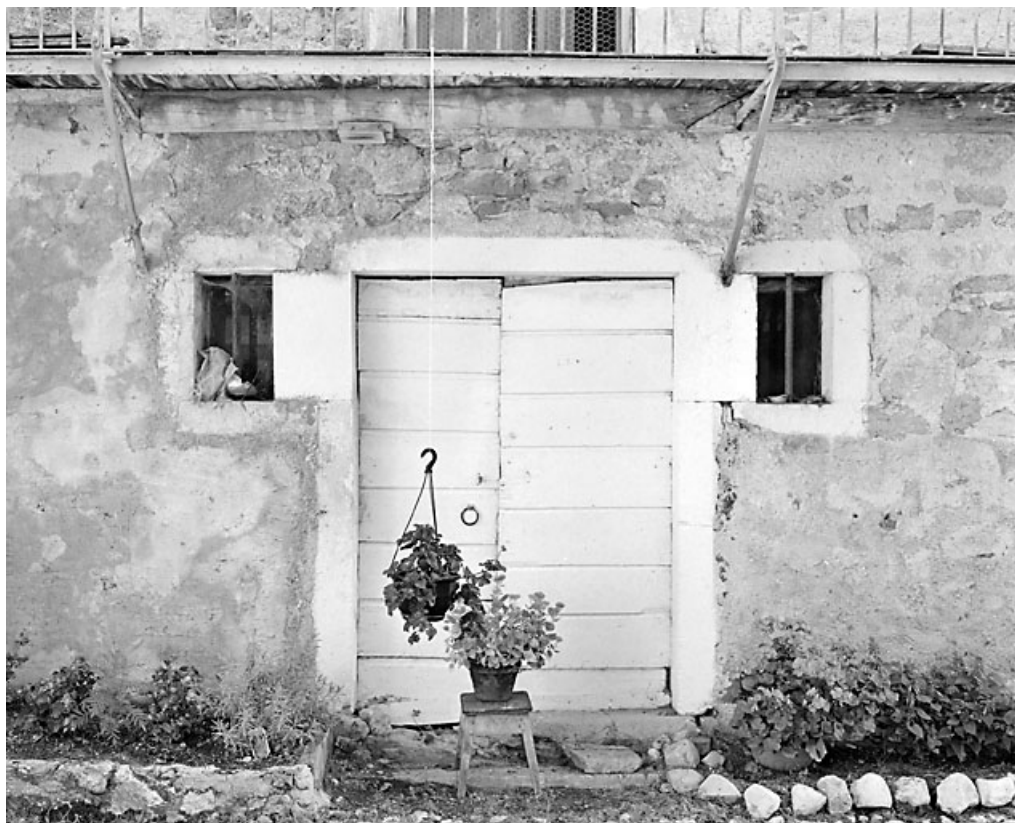
N° de l'illustration : 20033900063X

Baies d'un bûcher.
