MAISON

Bourgogne-Franche-Comté, Jura
Morez
9 rue de la République

Dossier IA39000715 réalisé en 2000 revu en
2009
Auteur(s) : Laurent Poupard

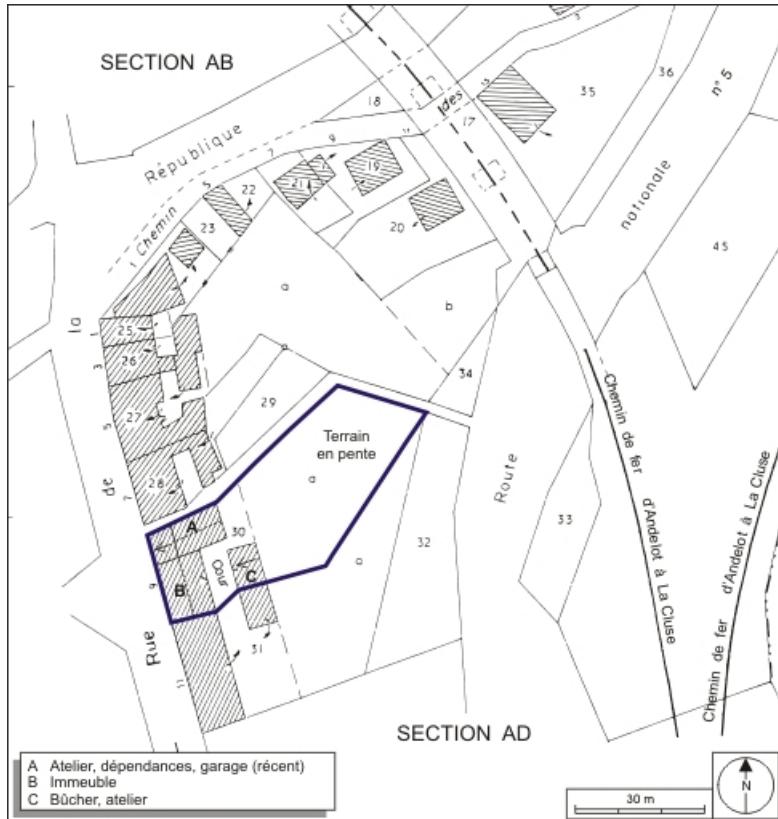
N° de l'illustration : 20093900256NUDA

Plan-masse et de situation. Extrait du plan cadastral, 1980, section AC, échelle 1:1000.
39, Morez, 9 rue de la République

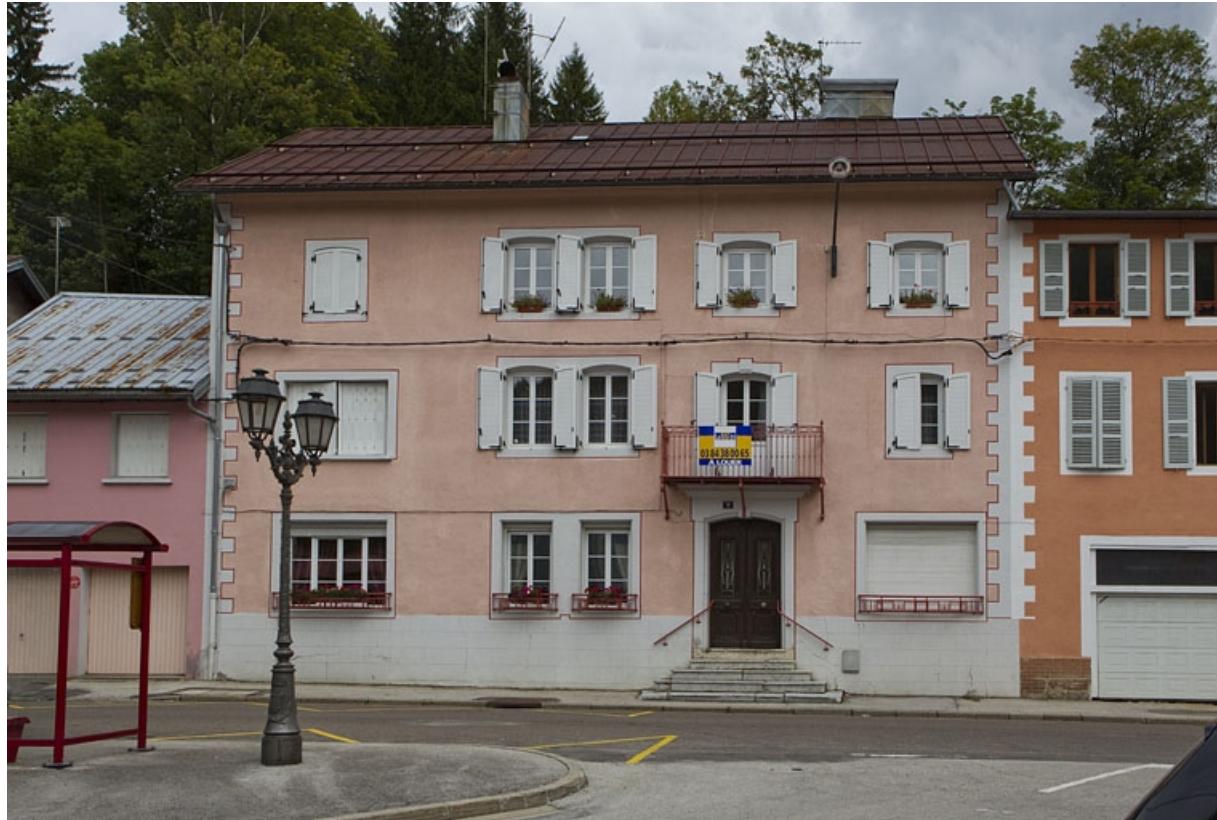
N° de l'illustration : 20103900481NUC2A

Façade antérieure.

Les murs sont en moellons calcaires enduits, les toitures métalliques. Le bâtiment principal présente un rez-de-chaussée surélevé et deux étages carrés. Certaines de ses fenêtres ont été élargies à la manière de baies commerciales (rez-de-chaussée) ou ont un linteau délardé en arc segmentaire (étages). Il est coiffé d'un toit à longs pans et pignons couverts, de même que le corps en retour d'équerre au nord-est, alors que celui à l'est est abrité sous un toit en appentis. Le rez-de-chaussée des corps secondaires (en fait un étage de soubassement pour celui au nord-est) est voûté en berceau plein-cintre et accueille dépendances (nord-est) et bûchers (est) ; leur étage est occupé par un atelier (désaffecté). La desserte s'effectue à l'aide de l'escalier dans œuvre, droit et en charpente, du bâtiment principal qui permet de gagner le premier étage et, grâce à des coursières sur la cour, celui des deux autres corps. Des fenêtres jumelées sont visibles sur l'ensemble des façades antérieures.

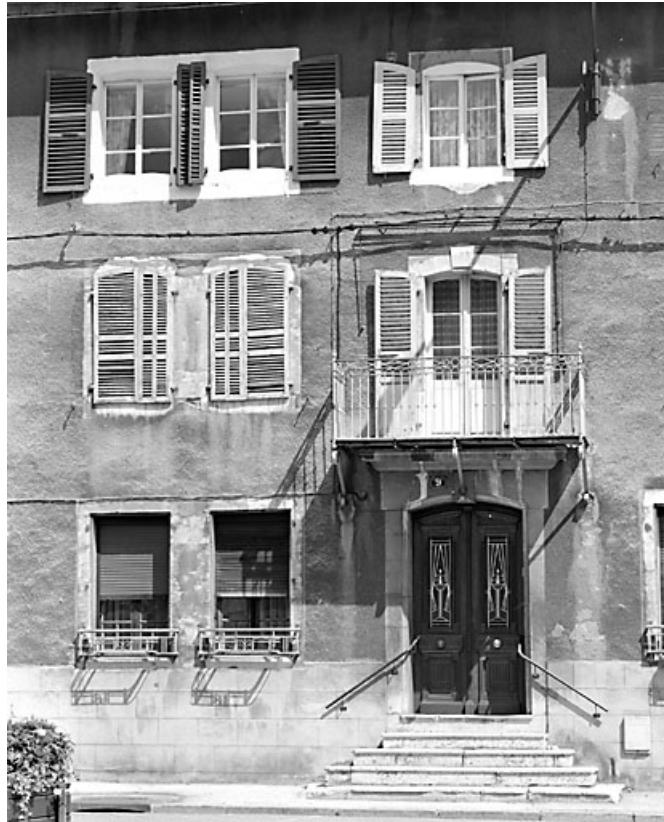
N° de l'illustration : 20033900077X

Façade antérieure : travées centrales.

Les baies multiples sont des baies d'un module courant dont la multiplication marque la présence d'un atelier.

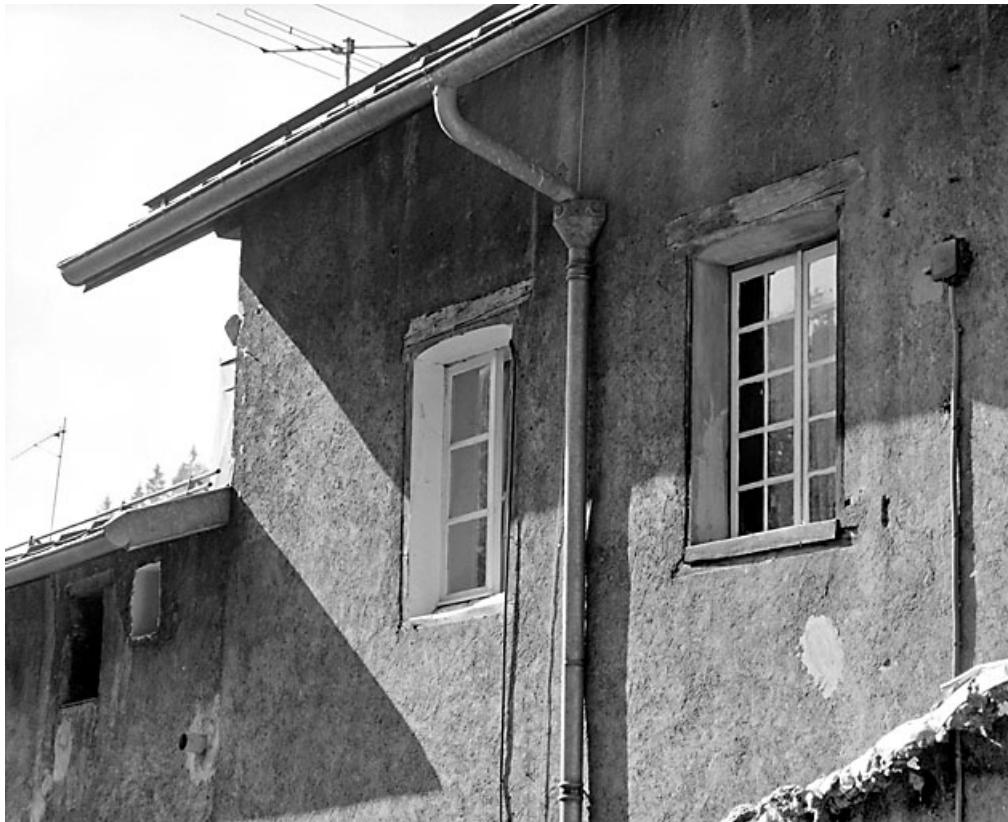
N° de l'illustration : 20033900062X

Façade postérieure : fenêtre du deuxième étage, à linteau en bois délardé en arc segmentaire.
39, Morez, 9 rue de la République

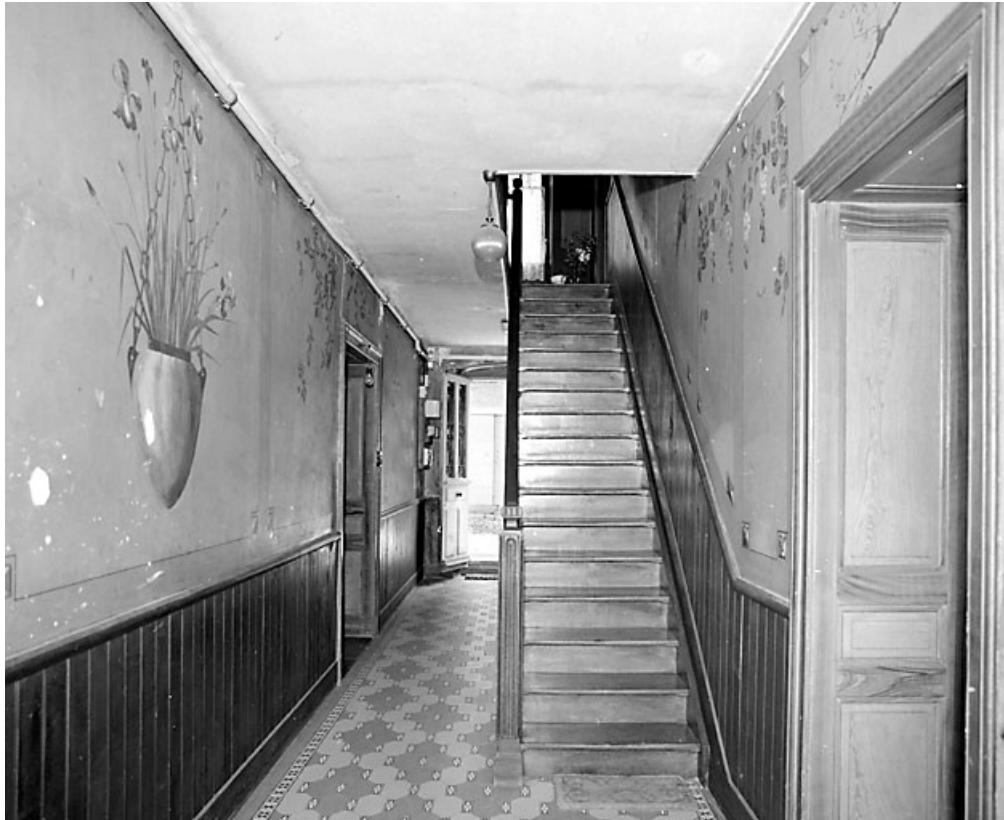
N° de l'illustration : 20033900064X

Couloir et escalier droit.

Escaliers : escalier dans-œuvre, escalier droit, en charpente

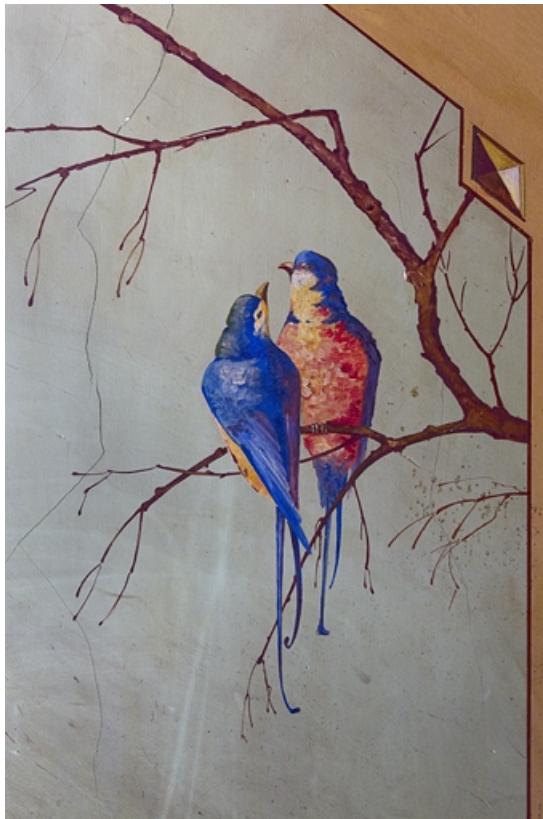
N° de l'illustration : 20103900497NUC2A

Peinture : couple d'oiseaux sur une branche.

Les murs du couloir central, au rez-de-chaussée, sont ornés de peintures à motif végétal et animal : fleurs dans des vases, branches d'arbres et arbustes avec feuilles et fruits (châtaignes, etc.) , libellule, oiseaux et leur nid.

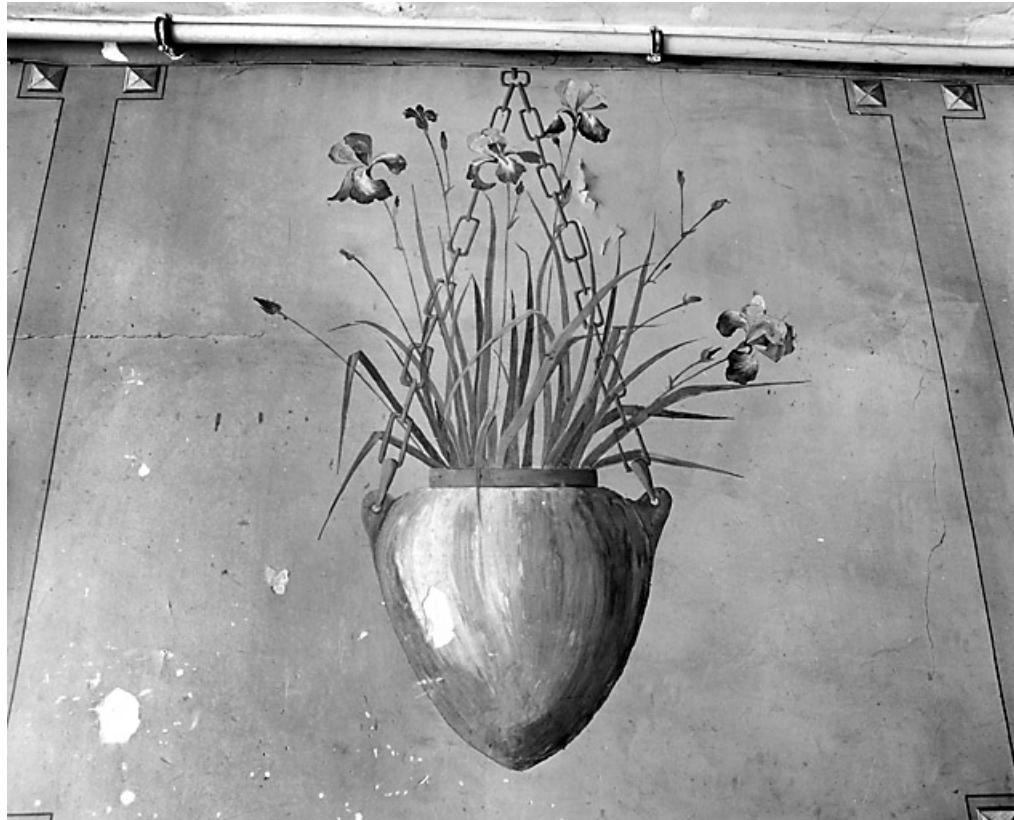
N° de l'illustration : 20033900065X

Peinture : fleurs (iris ?) dans un vase suspendu.

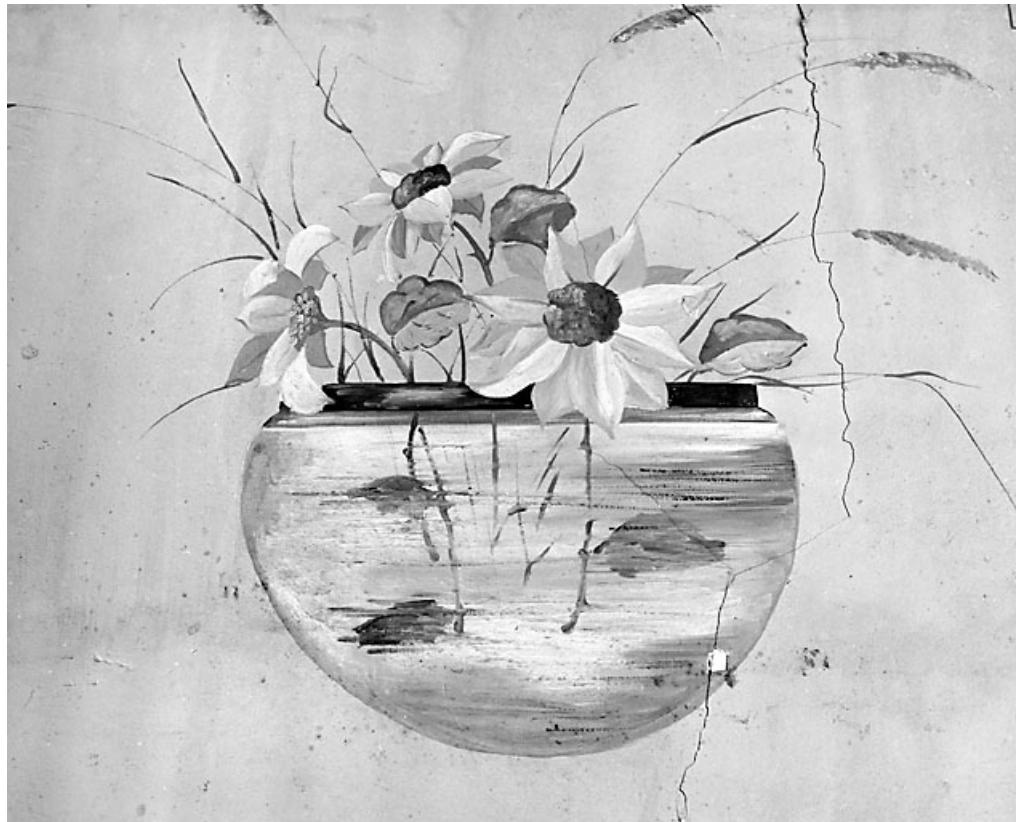
N° de l'illustration : 20033900069X

Peinture : fleurs dans un vase rond.

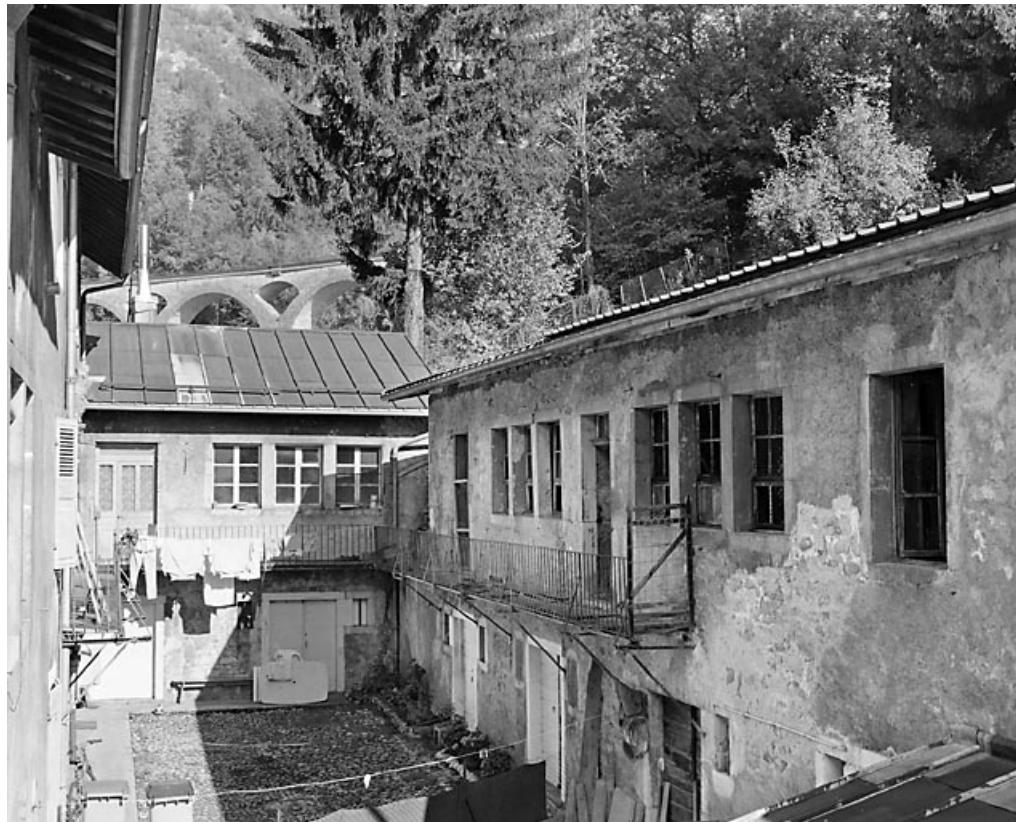
N° de l'illustration : 20033900061X

Cour et corps secondaires (nord-est au fond et est à droite).

Vraisemblablement bâtie dans le premier quart du 19e siècle, la maison est attestée sur le plan cadastral napoléonien de 1822. Agrandie vers le nord avant 1833, elle est dotée d'un corps supplémentaire à l'est (en fond de cour) à usage d'atelier et four d'émailleur, par Claude-Daniel Prost-Fin en 1850, puis d'un second au nord-est au début du 20e siècle. Elle appartient en 1934 à la veuve Scherrer-Bertrand, dite scieur et fabricant de caisses ; le lunetier Camille Badoux y est aussi signalé. C'est actuellement un immeuble.

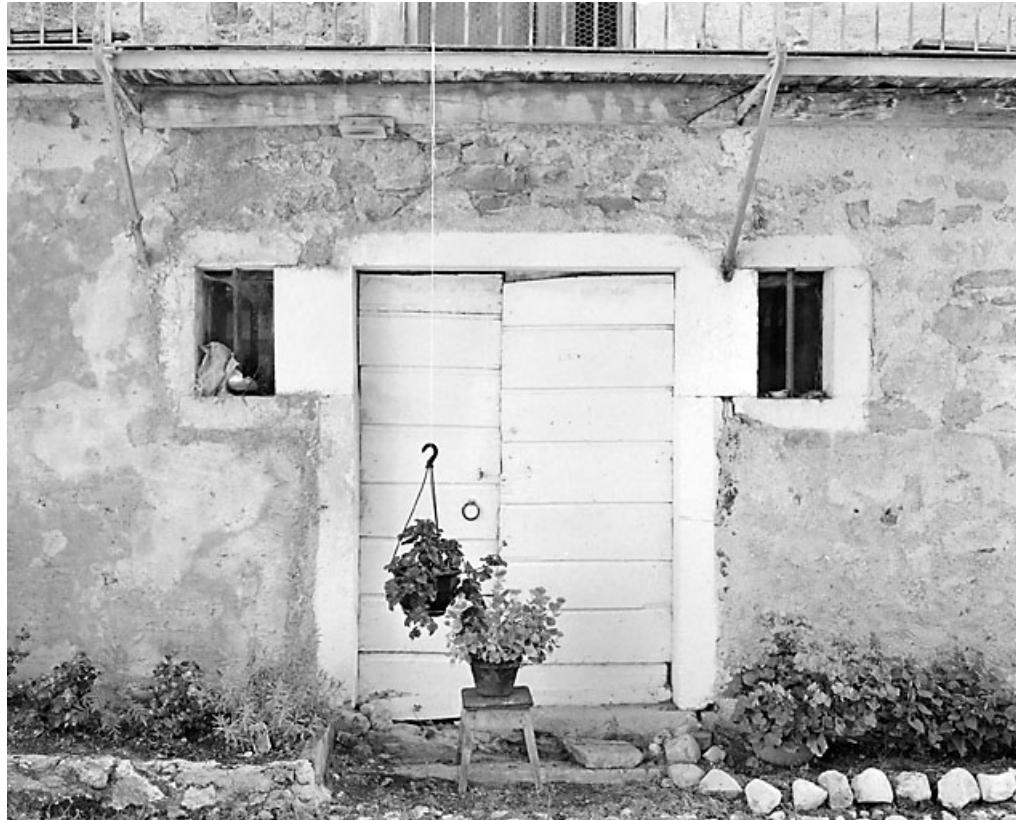
N° de l'illustration : 20033900063X

Baies d'un bûcher.
