MAISON

Bourgogne-Franche-Comté, Jura
Morez
9 rue de la République

Dossier IA39000715 réalisé en 2000 revu en
2009

Auteur(s) : Laurent Poupard

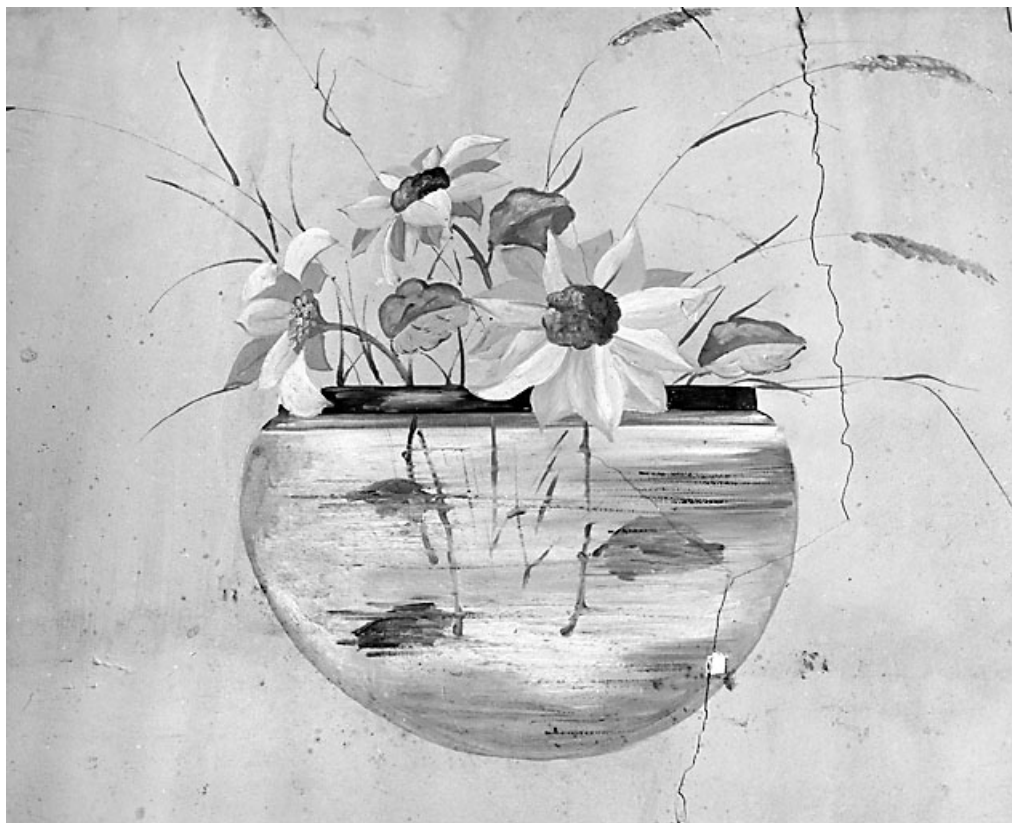
Peinture : fleurs dans un vase rond.

Les murs du couloir central, au rez-de-chaussée, sont ornés de peintures à motif végétal et animal : fleurs dans des vases, branches d'arbres et arbustes avec feuilles et fruits (châtaignes, etc.) , libellule, oiseaux et leur nid.
