MAISON

Bourgogne-Franche-Comté, Jura
Morez
9 rue de la République

Dossier IA39000715 réalisé en 2000 revu en
2009

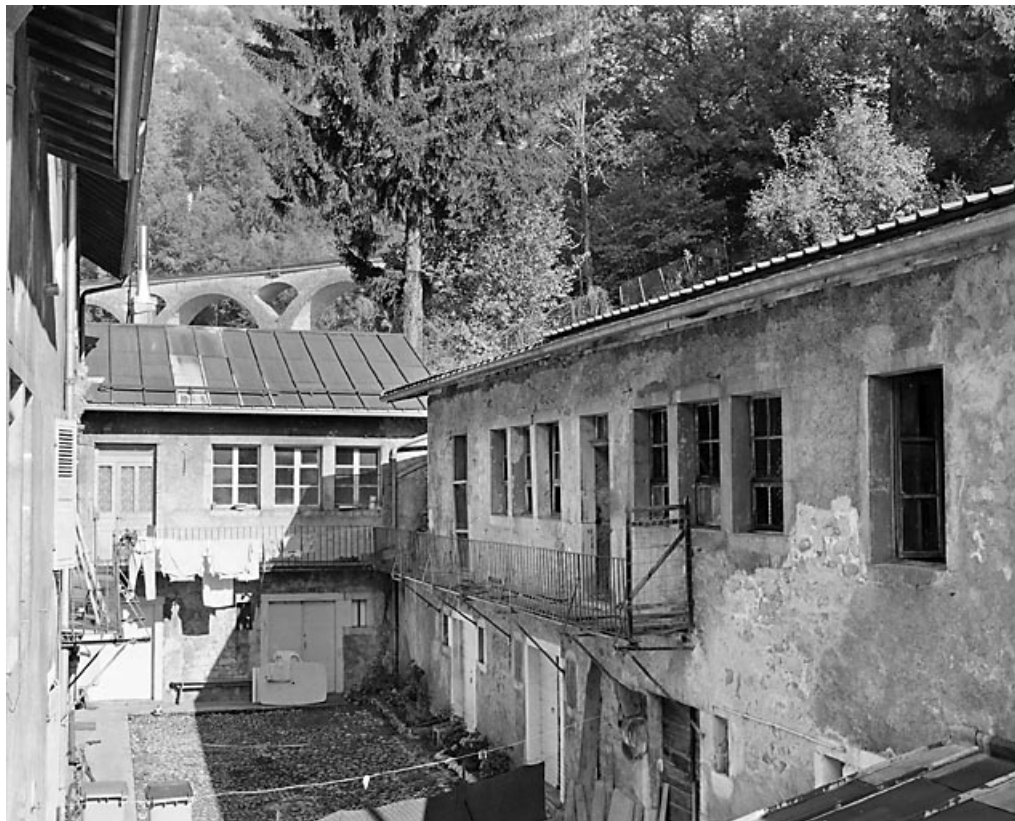
Cour et corps secondaires (nord-est au fond et est à droite).

Vraisemblablement bâtie dans le premier quart du 19e siècle, la maison est attestée sur le plan cadastral napoléonien de 1822. Agrandie vers le nord avant 1833, elle est dotée d'un corps supplémentaire à l'est (en fond de cour) à usage d'atelier et four d'émailleur, par Claude-Daniel Prost-Fin en 1850, puis d'un second au nord-est au début du 20e siècle. Elle appartient en 1934 à la veuve Scherrer-Bertrand, dite scieur et fabricant de caisses ; le lunetier Camille Badoux y est aussi signalé. C'est actuellement un immeuble.
