MAISON

Bourgogne-Franche-Comté, Jura
Morez
9 rue de la République

Dossier IA39000715 réalisé en 2000 revu en
2009

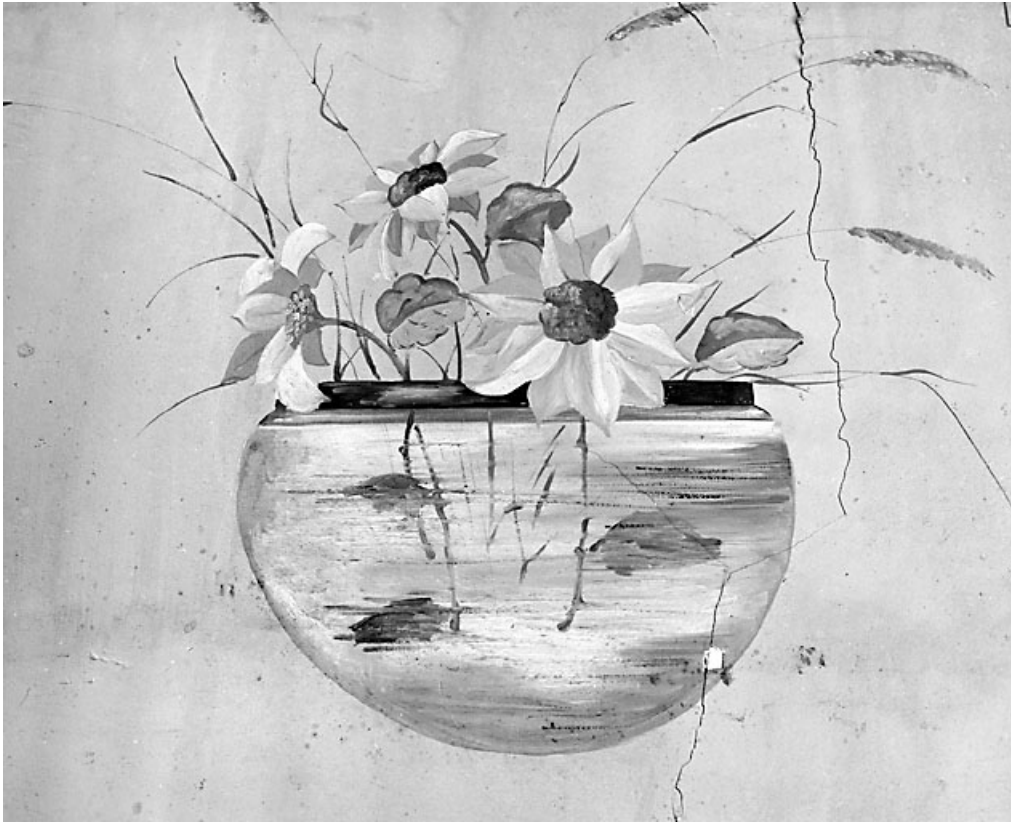
N° de l'illustration : 20033900069X

Peinture : fleurs dans un vase rond.

Les murs du couloir central, au rez-de-chaussée, sont ornés de peintures à motif végétal et animal : fleurs dans des vases, branches d'arbres et arbustes avec feuilles et fruits (châtaignes, etc.) , libellule, oiseaux et leur nid.

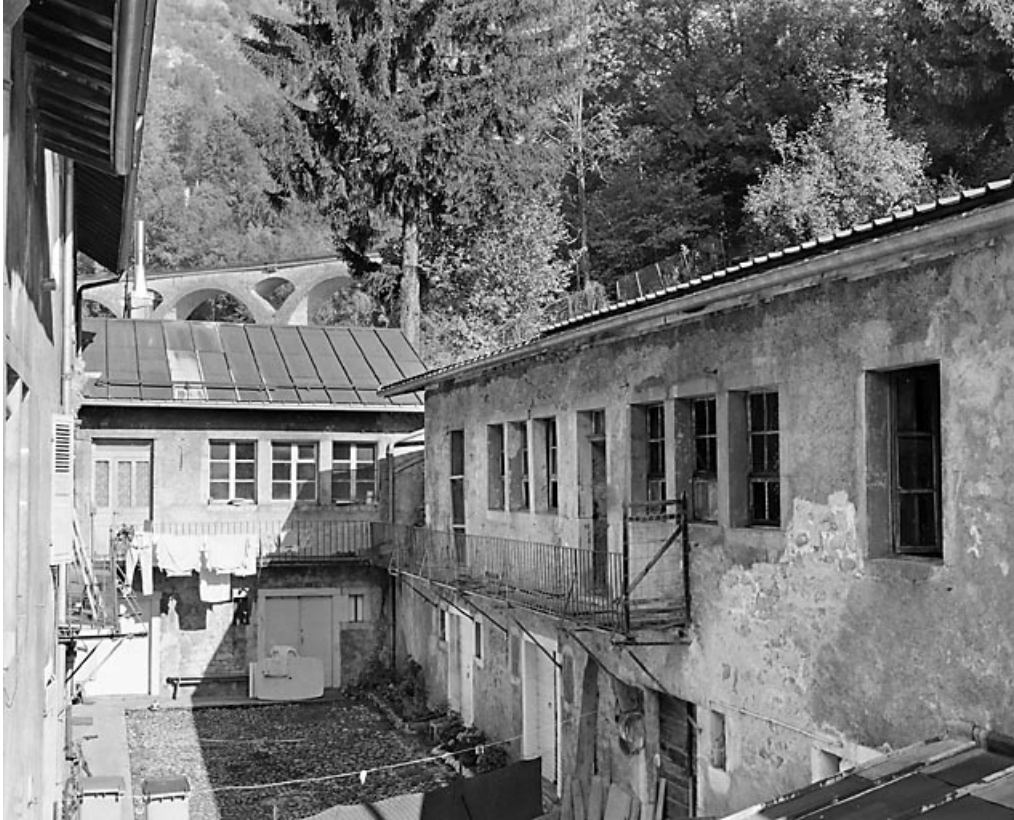
N° de l'illustration : 20033900061X

Cour et corps secondaires (nord-est au fond et est à droite).

Vraisemblablement bâtie dans le premier quart du 19e siècle, la maison est attestée sur le plan cadastral napoléonien de 1822. Agrandie vers le nord avant 1833, elle est dotée d'un corps supplémentaire à l'est (en fond de cour) à usage d'atelier et four d'émailleur, par Claude-Daniel Prost-Fin en 1850, puis d'un second au nord-est au début du 20e siècle. Elle appartient en 1934 à la veuve Scherrer-Bertrand, dite scieur et fabricant de caisses ; le lunetier Camille Badoux y est aussi signalé. C'est actuellement un immeuble.
