ATELIER DE CLOUTERIE PUIS D'ÉMAILLAGE, ACTUELLEMENT MAISON

Bourgogne-Franche-Comté, Jura
Morez
16 rue Voltaire

Dossier IA39000716 réalisé en 2000 revu en
2009

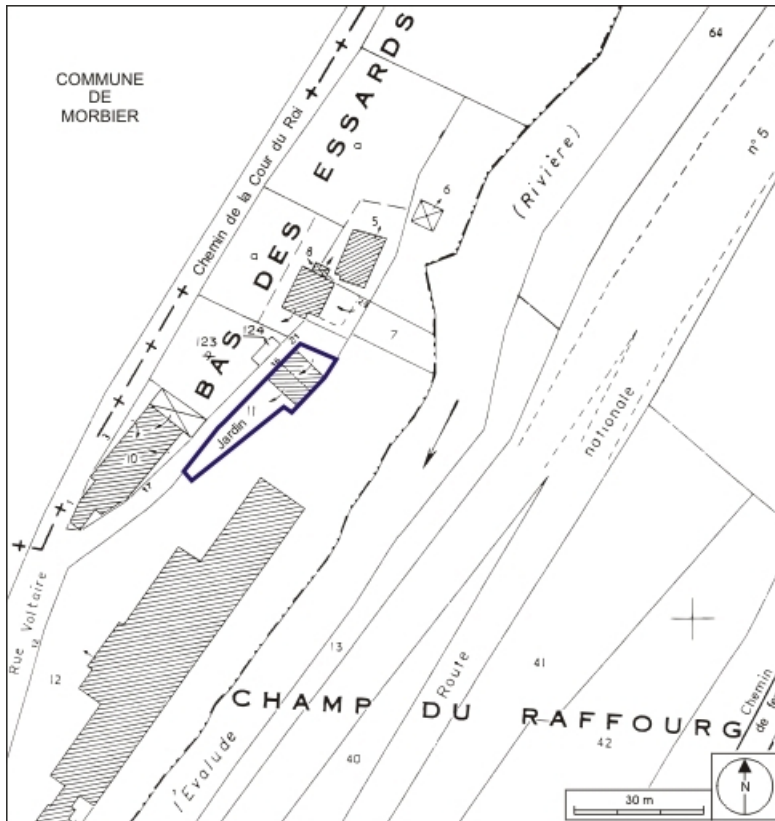
N° de l'illustration : 20093900257NUDA

Plan-masse et de situation. Extrait du plan cadastral, 1980, section AC, échelle 1:1000.
39, Morez, 16 rue Voltaire
