# ATELIER DE CLOUTERIE PUIS D'ÉMAILLAGE, ACTUELLEMENT MAISON

Bourgogne-Franche-Comté, Jura Morez 16 rue Voltaire

Dossier IA39000716 réalisé en 2000 revu en 2009

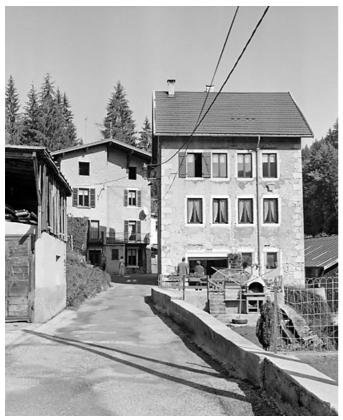
N° de l'illustration : 20033900083X

Vue d'ensemble, depuis le sud. 39, Morez, 16 rue Voltaire

L'entrée du bâtiment se trouve sur le mur pignon occidental, en moellons calcaires enduits comme les autres murs. Il compte deux étages carrés, un étage en surcroît et un étage de comble. Deux fenêtres de la façade antérieure (sud), à quatre travées, ont été remplacées par une porte de garage récente. Le toit à longs pans et pignons couverts a une couverture en tuiles mécaniques.
