## MAISON ET ATELIER D'HORLOGERIE PUIS D'ÉMAILLAGE, DE POLISSAGE ET DE NICKELAGE

Bourgogne-Franche-Comté, Jura  
Morez  
35 et 35 bis rue de la République

Dossier IA39000718 réalisé en 2000 revu en 2009

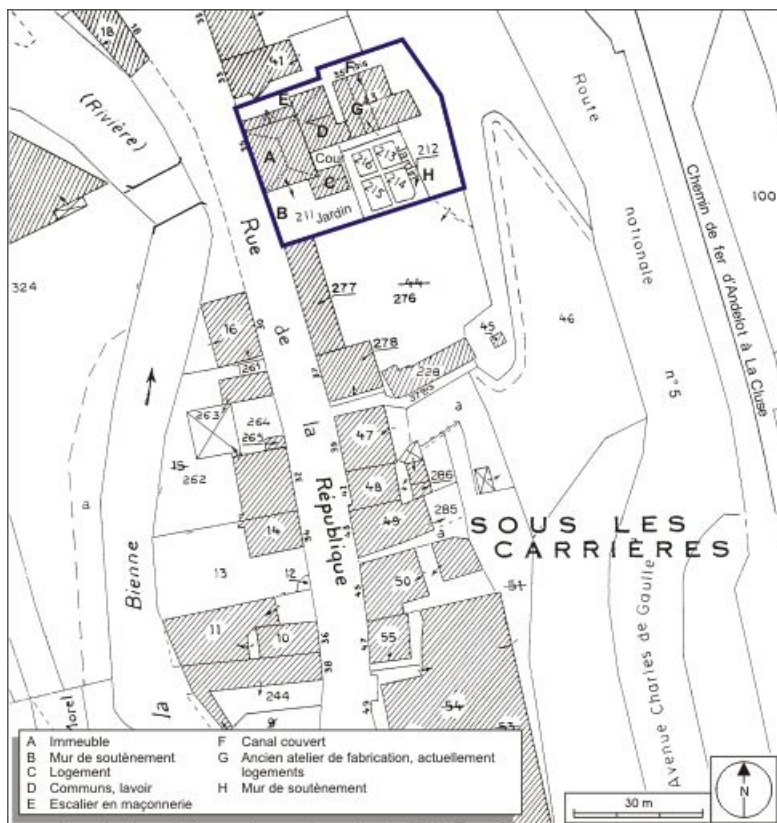
**Plan-masse et de situation. Extrait du plan cadastral, 1980, section AD, échelle 1:1000.**  
39, Morez, 35 et 35 bis rue de la République

- **Morez : plan-masse et de situation : extrait du plan cadastral, 1980, section AD, échelle 1:1000**  
Morez : plan-masse et de situation / Auteur inconnu. Extrait du plan cadastral, 1980, section AD, échelle 1:1000.

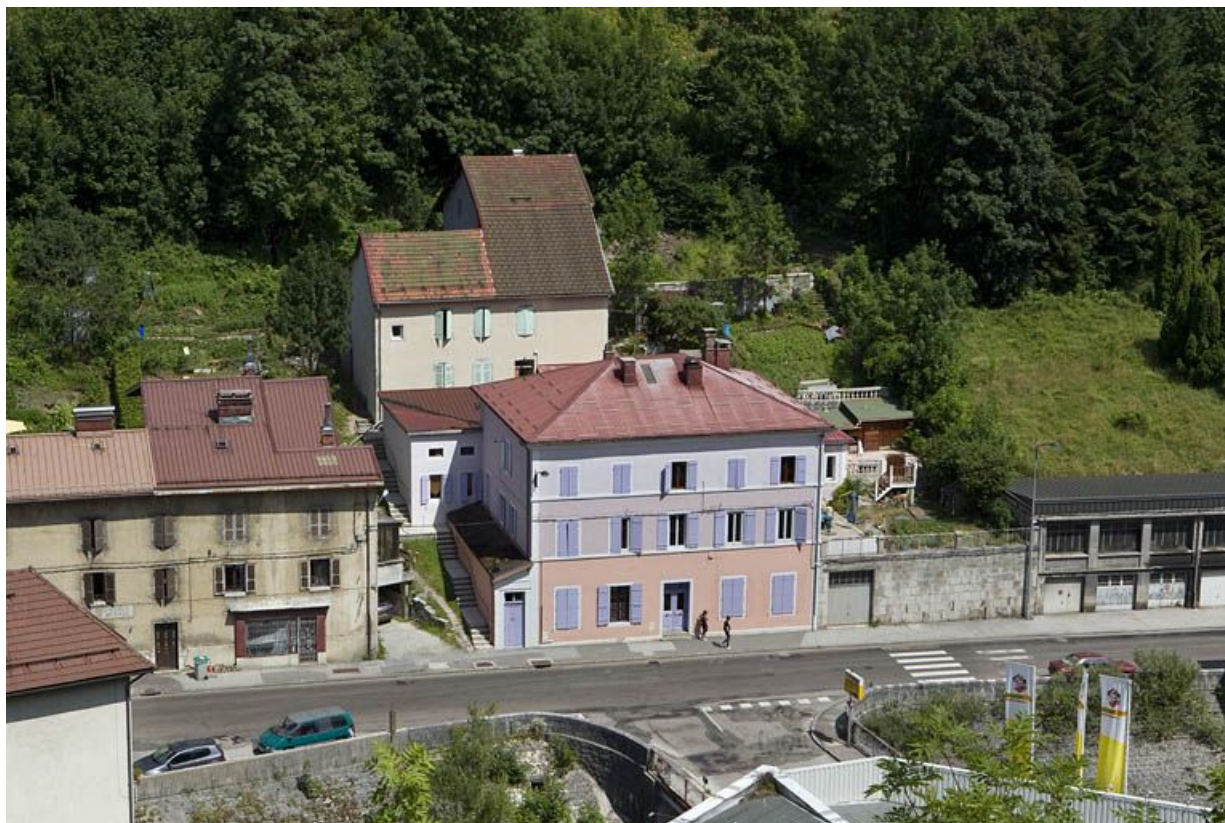
**Vue d'ensemble plongeante, depuis l'ouest.**

Les bâtiments ont des murs en moellons calcaires enduits. Coiffé d'un toit à croupes, celui en bordure de rue présente une élévation antérieure à cinq travées. Il a un sous-sol et deux étages carrés (avec bandeau d'appui) desservis par un escalier intérieur tournant, en bois. Une cour, avec lavoir, est ménagée à l'arrière (à l'est). Elle est bordée au nord-est par une dépendance (coiffée d'un appentis) dont le soubassement est voûté d'un berceau en anse-de-panier et le rez-de-chaussée surélevé accessible par un escalier extérieur droit métallique. Le logement établi au sud-est, à étage de soubassement sur la cour et en rez-de-chaussée côté jardin (au sud), est desservi par une coursière à l'arrière de l'immeuble. Il a un toit à longs pans et pignons couverts, et une toiture métallique comme les deux autres. Du fait du dénivelé, le jardin est limité côté rue par un mur de soutènement à grand appareil de pierres de taille. Plusieurs volées d'un escalier extérieur en maçonnerie conduisent à l'ancienne fonderie, implantée sur la pente à l'est. Protégée par un toit à longs pans et pignons couverts en tuiles mécaniques, celle-ci comptait un seul étage carré auquel par la suite ont été ajoutés, au sud, deux étages en surcroît (avec surélévation du mur en parpaings de béton).

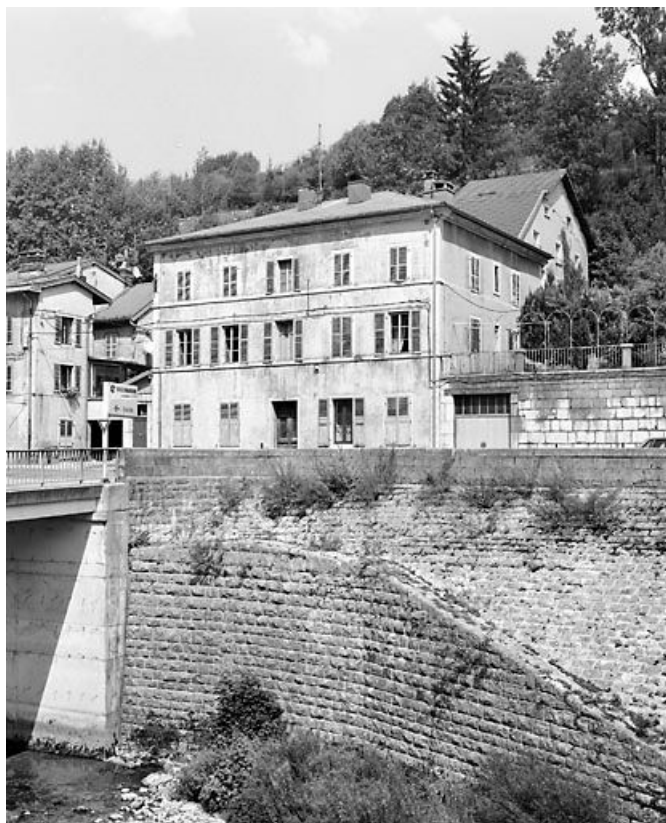
**Vue d'ensemble, de trois quarts droite.**

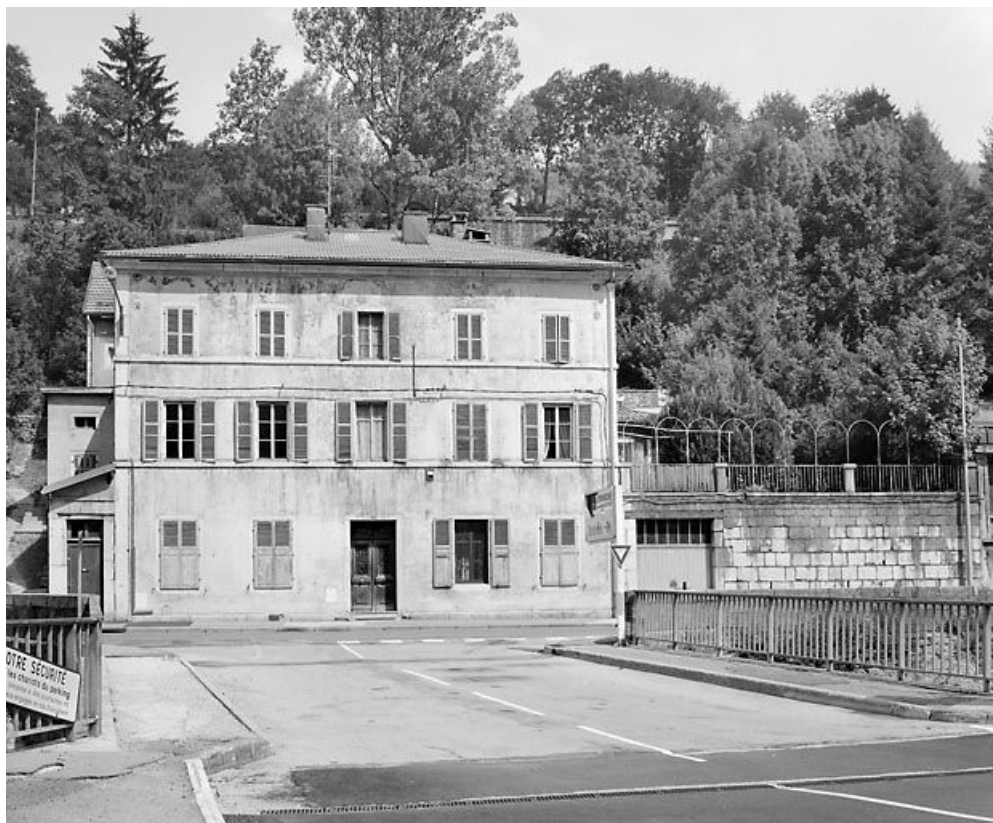
**Façade antérieure.**

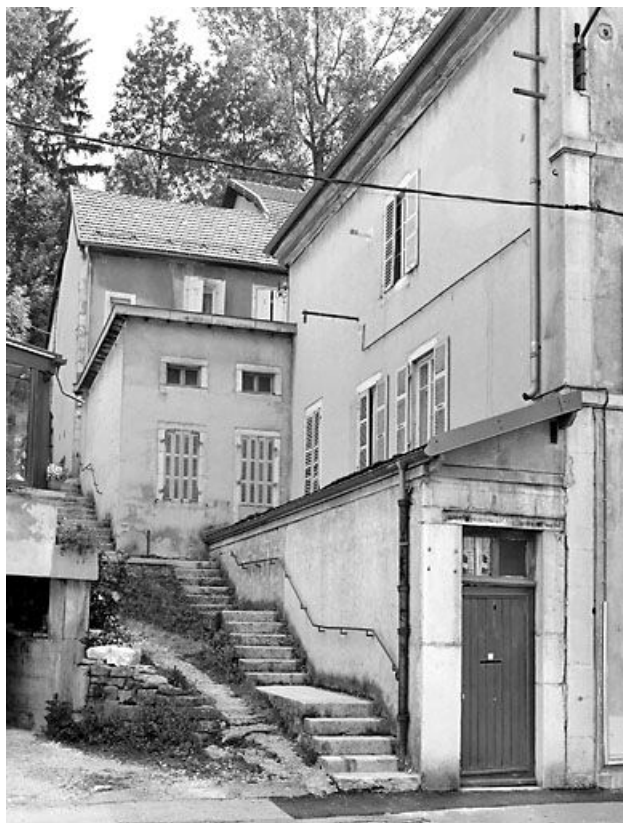
**Façade latérale gauche.**

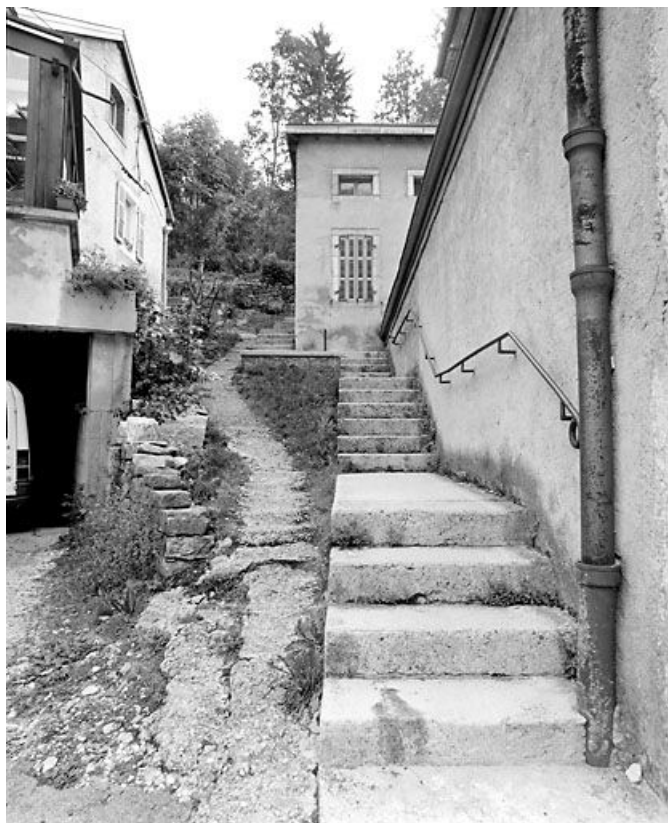
**Escalier conduisant à l'ancien atelier de fabrication (au 35 bis).**  
39, Morez, 35 et 35 bis rue de la République

**Escaliers** : escalier dans-oeuvre, escalier tournant à retours avec jour, en charpente; escalier de distribution extérieur, escalier droit, en charpente métallique en maçonnerie

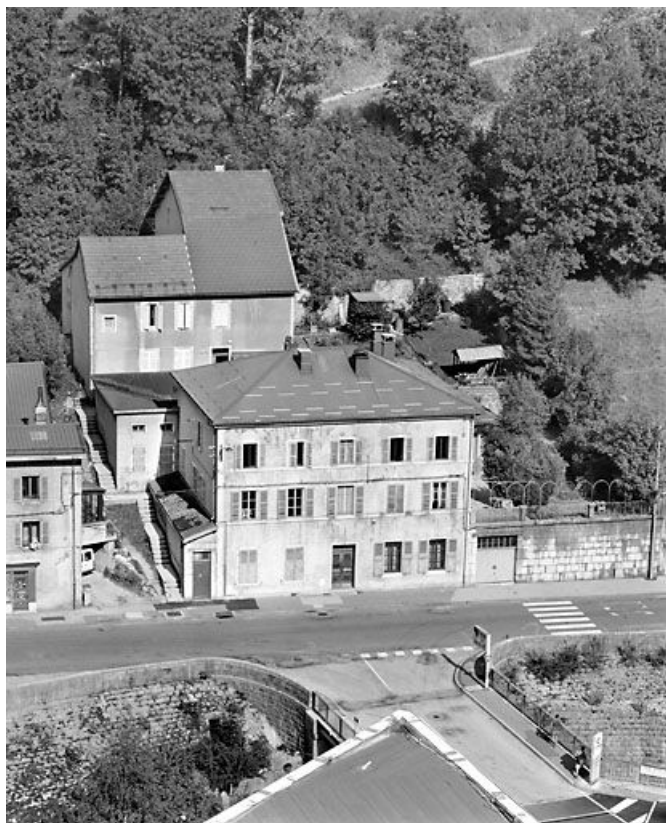
**Maison avec atelier (19<sup>e</sup> siècle) aux n° 35 et 35 bis rue de la République. Maison (AD 211) bâtie vers 1840.**  
39, Morez, 35 et 35 bis rue de la République
