## MAISON ET ATELIER D'HORLOGERIE PUIS D'ÉMAILLAGES, DE POLISSAGE ET DE NICKELAGE

Bourgogne-Franche-Comté, Jura  
Morez  
35 et 35 bis rue de la République

Dossier IA39000718 réalisé en 2000 revu en 2009

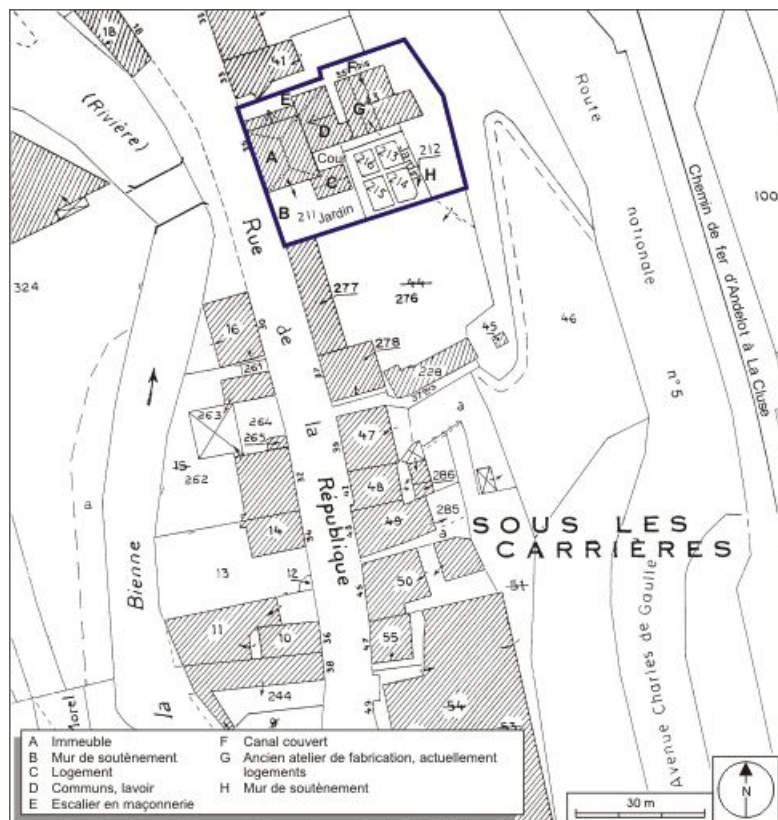
N° de l'illustration : 20093900259NUDA

**Plan-masse et de situation. Extrait du plan cadastral, 1980, section AD, échelle 1:1000.**  
39, Morez, 35 et 35 bis rue de la République

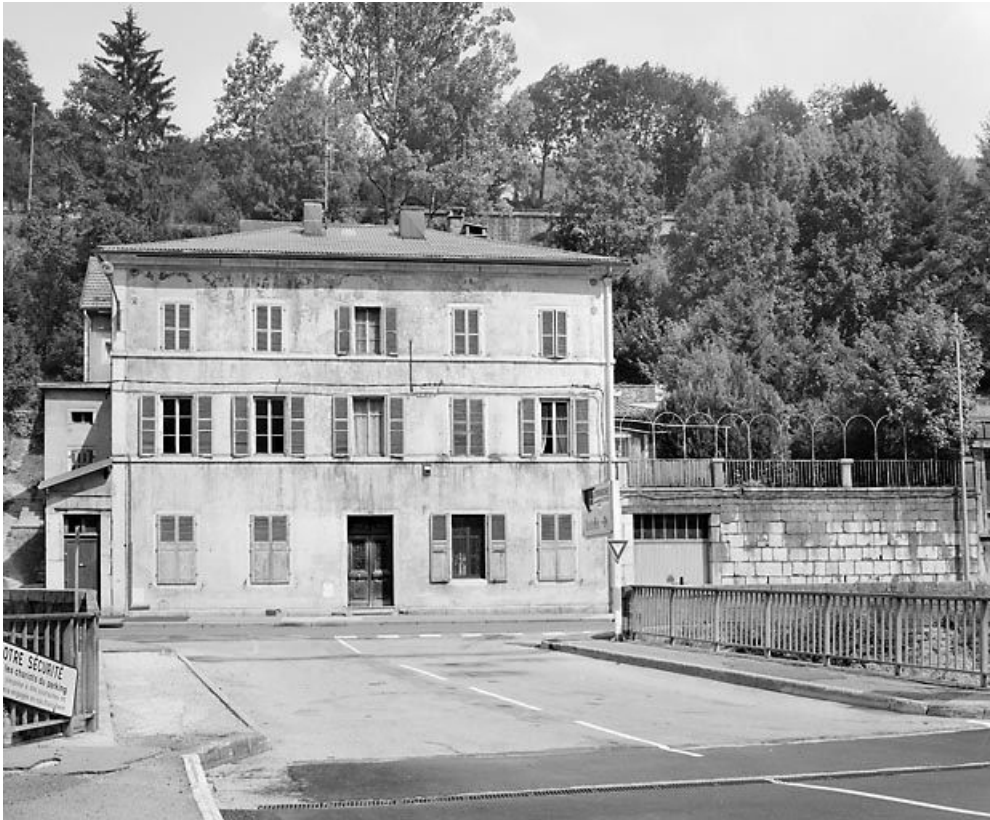
N° de l'illustration : 20033900148X

**Façade antérieure.**

Les bâtiments ont des murs en moellons calcaires enduits. Coiffé d'un toit à croupes, celui en bordure de rue présente une élévation antérieure à cinq travées. Il a un sous-sol et deux étages carrés (avec bandeau d'appui) desservis par un escalier intérieur tournant, en bois. Une cour, avec lavoir, est ménagée à l'arrière (à l'est). Elle est bordée au nord-est par une dépendance (coiffée d'un appentis) dont le soubassement est voûté d'un berceau en anse-de-panier et le rez-de-chaussée surélevé accessible par un escalier extérieur droit métallique. Le logement établi au sud-est, à étage de soubassement sur la cour et en rez-de-chaussée côté jardin (au sud), est desservi par une coursière à l'arrière de l'immeuble. Il a un toit à longs pans et pignons couverts, et une toiture métallique comme les deux autres. Du fait du dénivelé, le jardin est limité côté rue par un mur de soutènement à grand appareil de pierres de taille. Plusieurs volées d'un escalier extérieur en maçonnerie conduisent à l'ancienne fonderie, implantée sur la pente à l'est. Protégée par un toit à longs pans et pignons couverts en tuiles mécaniques, celle-ci comptait un seul étage carré auquel par la suite ont été ajoutés, au sud, deux étages en surcroît (avec surélévation du mur en parpaings de béton).

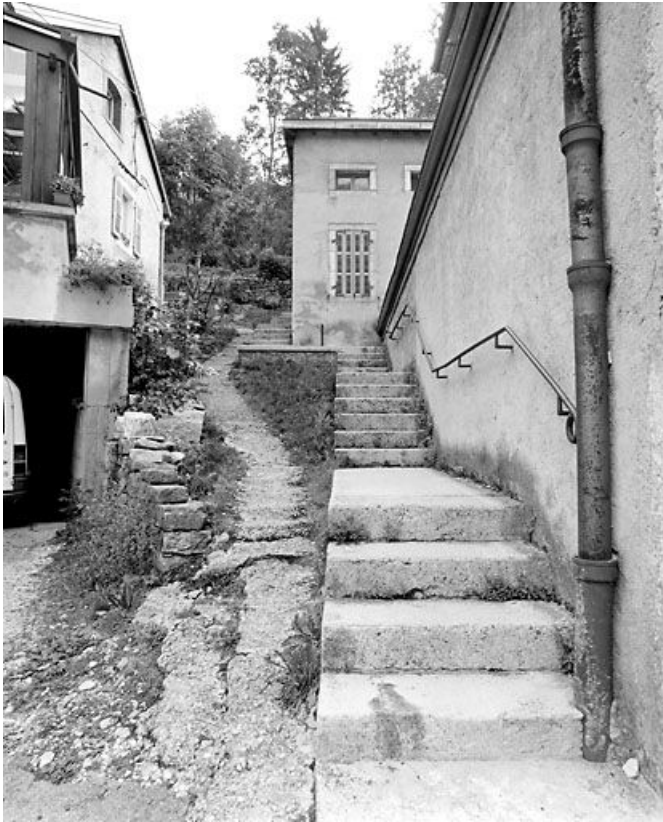
N° de l'illustration : 20033900151X

**Escalier conduisant à l'ancien atelier de fabrication (au 35 bis).**  
39, Morez, 35 et 35 bis rue de la République

**Escaliers** : escalier dans-oeuvre, escalier tournant à retours avec jour, en charpente; escalier de distribution extérieur, escalier droit, en charpente métallique en maçonnerie

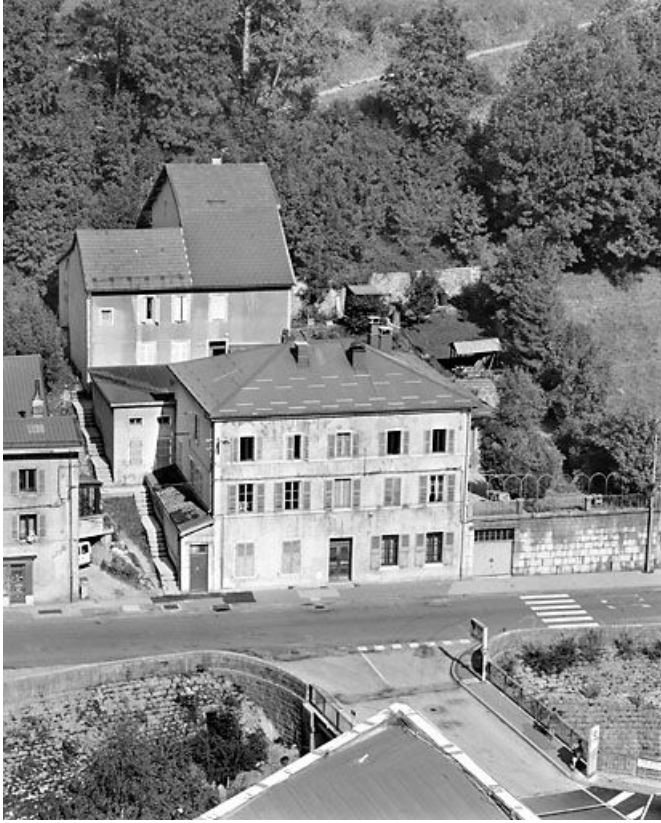
N° de l'illustration : 20033900146X

**Maison avec atelier (19e siècle) aux n° 35 et 35 bis rue de la République. Maison (AD 211) bâtie vers 1840.**  
39, Morez, 35 et 35 bis rue de la République

Le plan cadastral de 1822 mentionne, en bordure de la Grande Rue et alimentée par un ruisseau modeste, une petite clouterie appartenant à Claude-François Girod dit la Vendée. L'horloger Laurent-Dionis Girod, marchand et fabricant, la remplace vers 1840 par une maison, à l'arrière de laquelle il construit une fonderie vers 1844. Il revend aussitôt l'ensemble à François-Aimé Renaud (1793- ?), qui y crée une émaillerie pour laquelle Henri (son fils) bâtit en 1877 une usine (démolie en 1986) près du confluent de la Bienne et de l'Evalude (au 15 rue de l'Evalude, 1980 AB 48). François ajoute vers 1855 un deuxième corps de bâtiment à l'habitation. Le site abrite en 1934 l'activité de polissage et nickelage de la maison Balland et Pasteur, en 2000 uniquement des logements. La toiture de l'ancienne fonderie a été partiellement surélevée au cours du 20<sup>e</sup> siècle.
