MAISON PUIS IMMEUBLE

Bourgogne-Franche-Comté, Jura
Morez
38-44 rue de la République

Dossier IA39000719 réalisé en 2000 revu en
2009

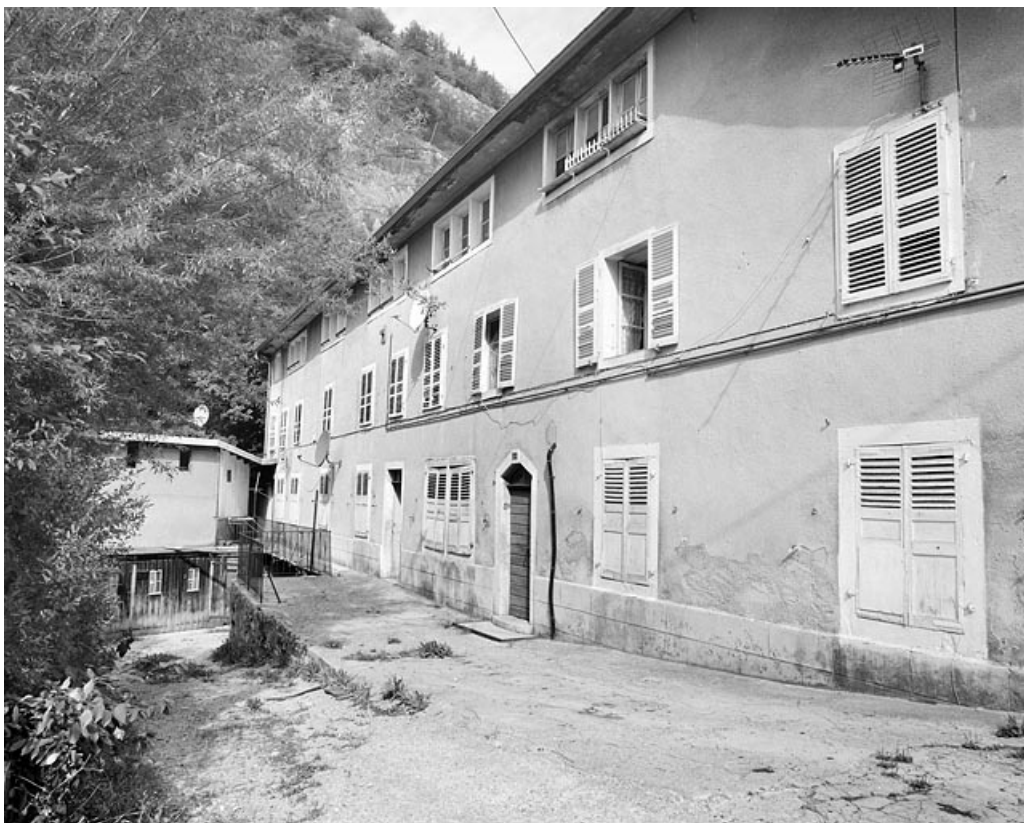
N° de l'illustration : 20033900171X

Façade principale, de trois quarts droite.

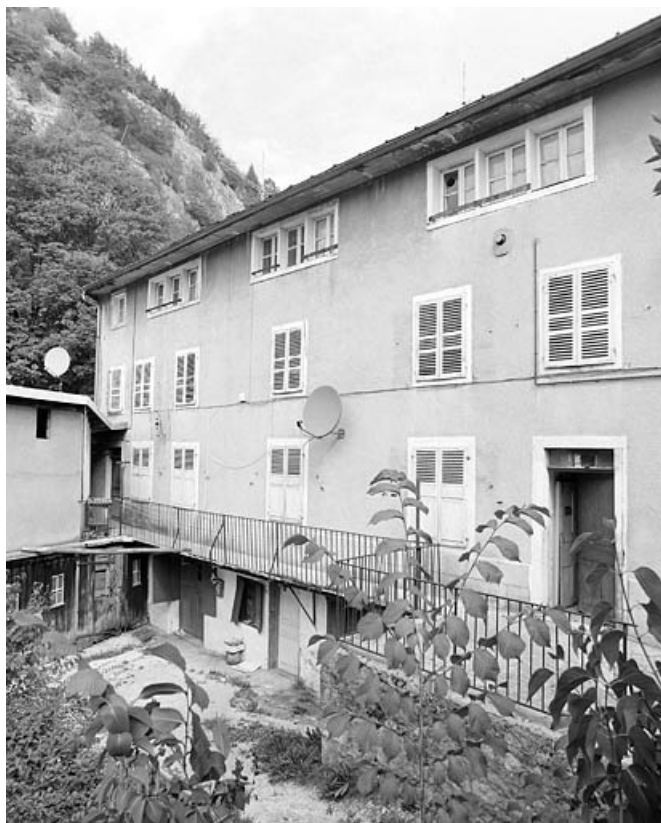
N° de l'illustration : 20033900172X

Façade principale : extension de 1861.

Une maison est bâtie en bordure de rue durant le premier quart du 19e siècle puis modifiée en 1826 (cette date est portée sous un linteau de porte, dorénavant masqué). En 1861, elle est transformée en immeuble, avec rehaussement et agrandissement vers la Bienne (à l'ouest), doublant ainsi de longueur. En 2008, le bâtiment fait l'objet d'une rénovation " basse consommation " exemplaire avec réaménagement de 6 logements (en remplacement d'une dizaine, déclarés insalubres) et suppression du garage (bois et béton) en retour au sud.

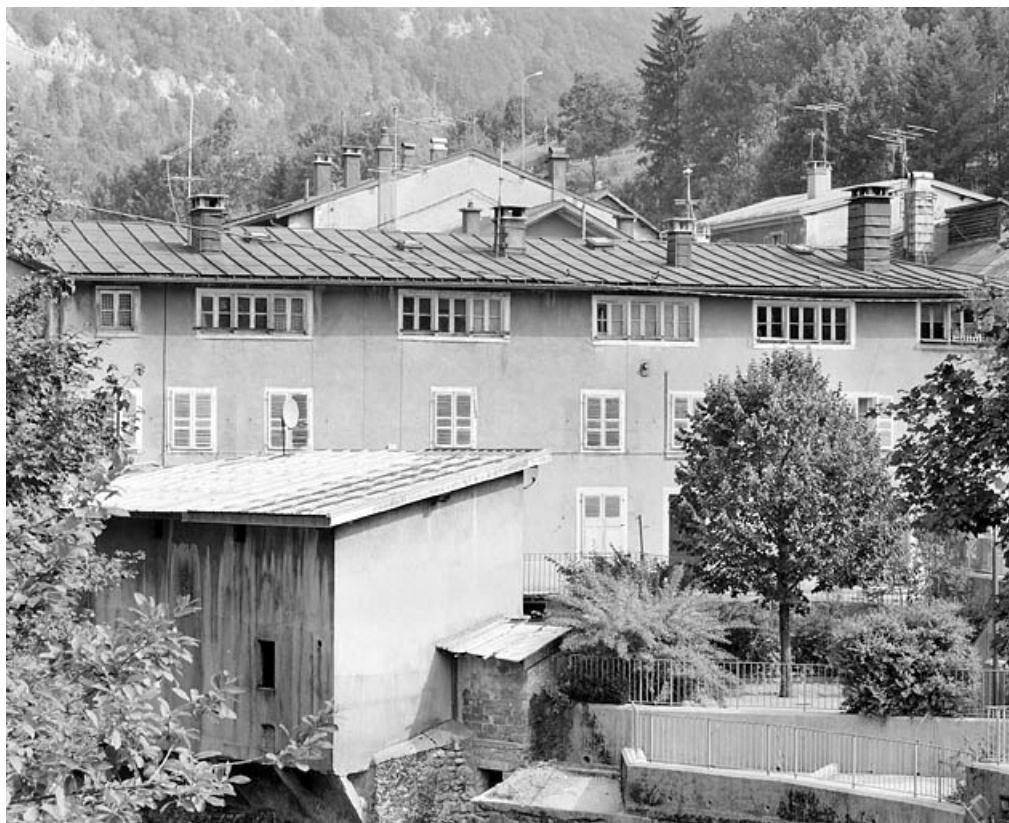
N° de l'illustration : 20033900174X

Façade principale : les deux étages carrés.

Construit en moellons calcaires, le bâtiment est coiffé d'un toit en appentis à couverture métallique. Il compte un étage de soubassement et deux étages carrés, desservis par plusieurs entrées (via une coursière en façade au sud-ouest) et un escalier intérieur en bois, droit jusqu'au premier étage puis tournant ensuite. Le deuxième étage est éclairé par des fenêtres lunetières alors qu'une fenêtre jumelée est visible au rez-de-chaussée.

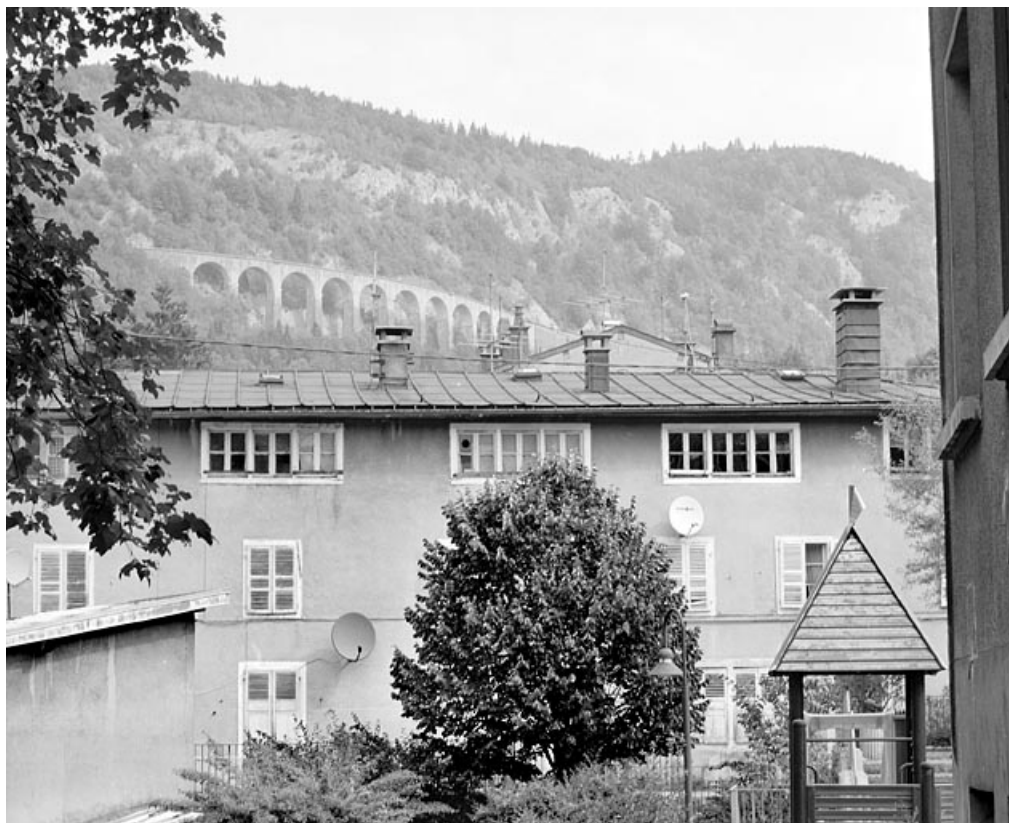
N° de l'illustration : 20033900175X

Façade principale : ensembles de baies lunetières.

Les baies lunetières sont des baies de petit module, souvent à encadrement de bois, qui signalent la présence d'un atelier (de lunetier ou d'horloger).
