MAISON PUIS IMMEUBLE

Bourgogne-Franche-Comté, Jura
Morez
38-44 rue de la République

Dossier IA39000719 réalisé en 2000 revu en
2009

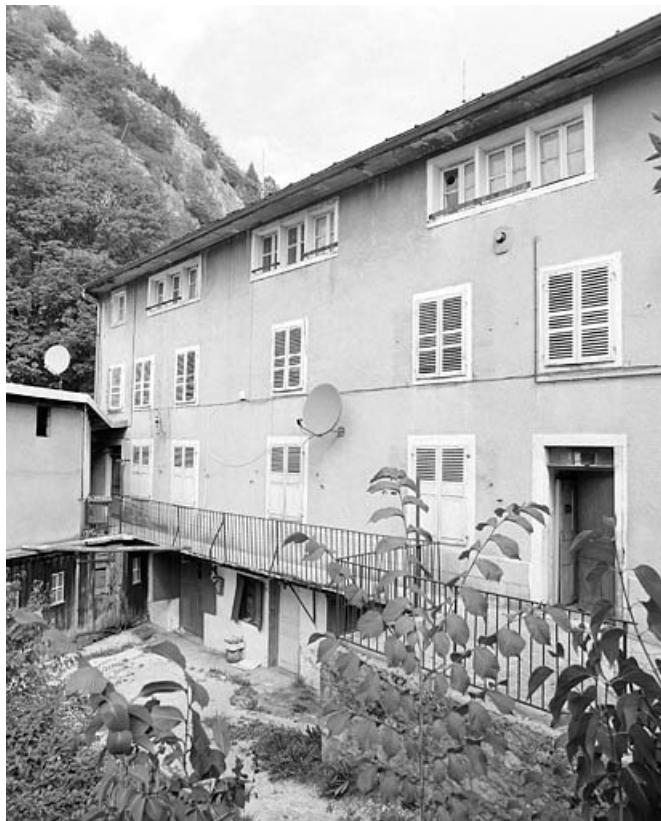
N° de l'illustration : 20033900172X

Façade principale : extension de 1861.

Une maison est bâtie en bordure de rue durant le premier quart du 19e siècle puis modifiée en 1826 (cette date est portée sous un linteau de porte, dorénavant masqué). En 1861, elle est transformée en immeuble, avec rehaussement et agrandissement vers la Bienne (à l'ouest), doublant ainsi de longueur. En 2008, le bâtiment fait l'objet d'une rénovation " basse consommation " exemplaire avec réaménagement de 6 logements (en remplacement d'une dizaine, déclarés insalubres) et suppression du garage (bois et béton) en retour au sud.

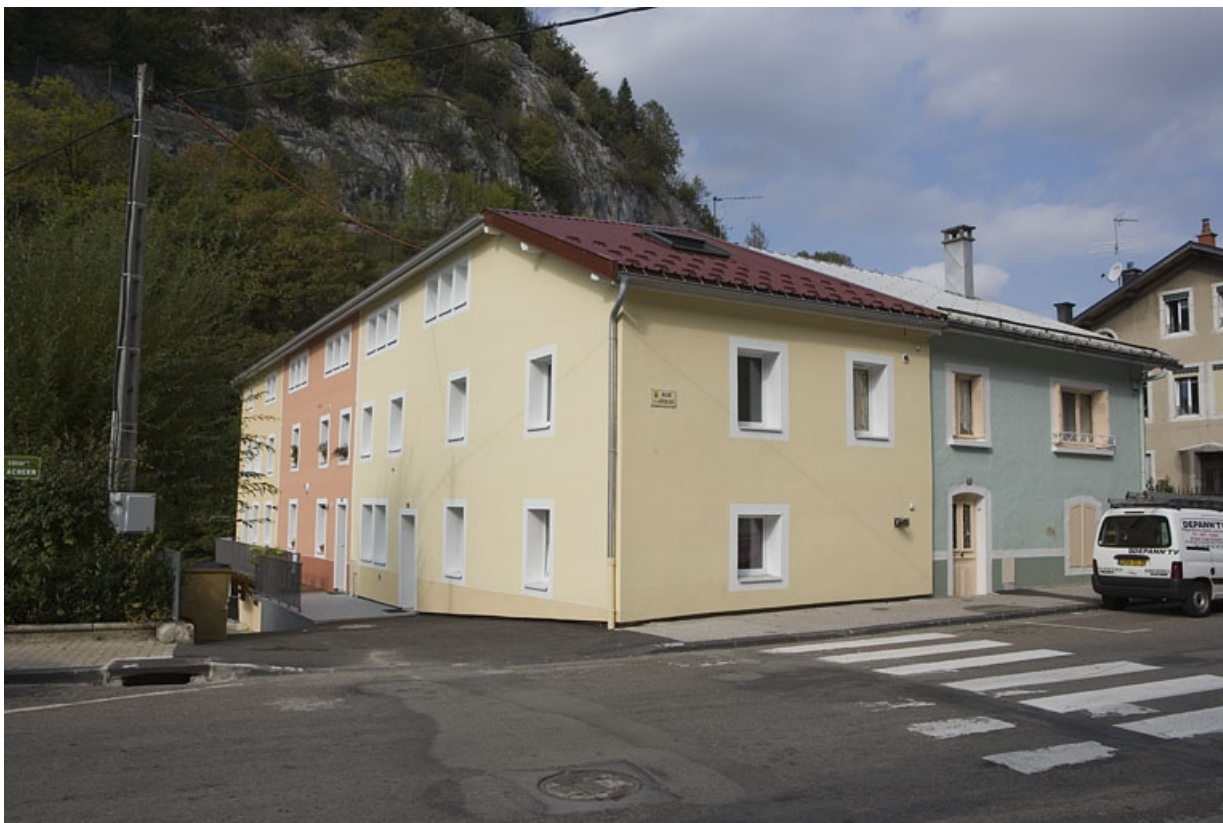
N° de l'illustration : 20093900091NUC2A

Vue de trois quarts, après restauration.

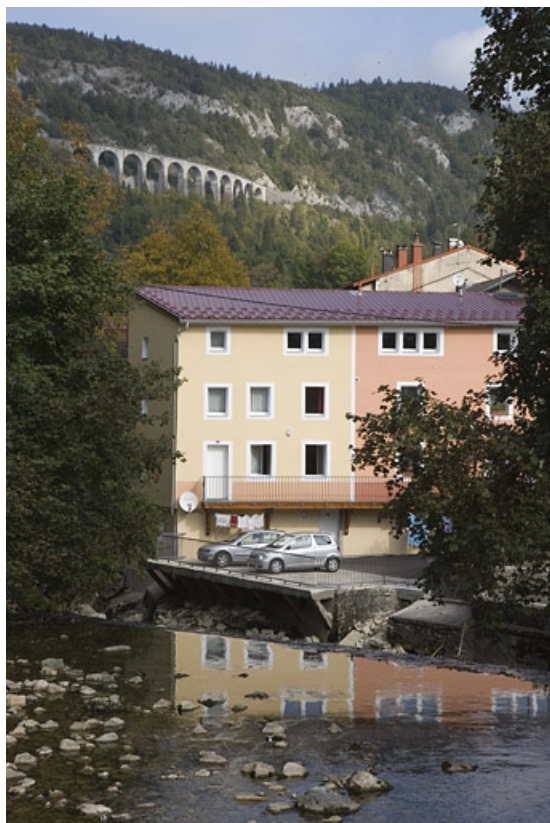
N° de l'illustration : 20093900092NUC2A

Vue d'ensemble depuis le sud, après restauration.
