MAISON PUIS IMMEUBLE

Bourgogne-Franche-Comté, Jura
Morez
38-44 rue de la République

Dossier IA39000719 réalisé en 2000 revu en
2009

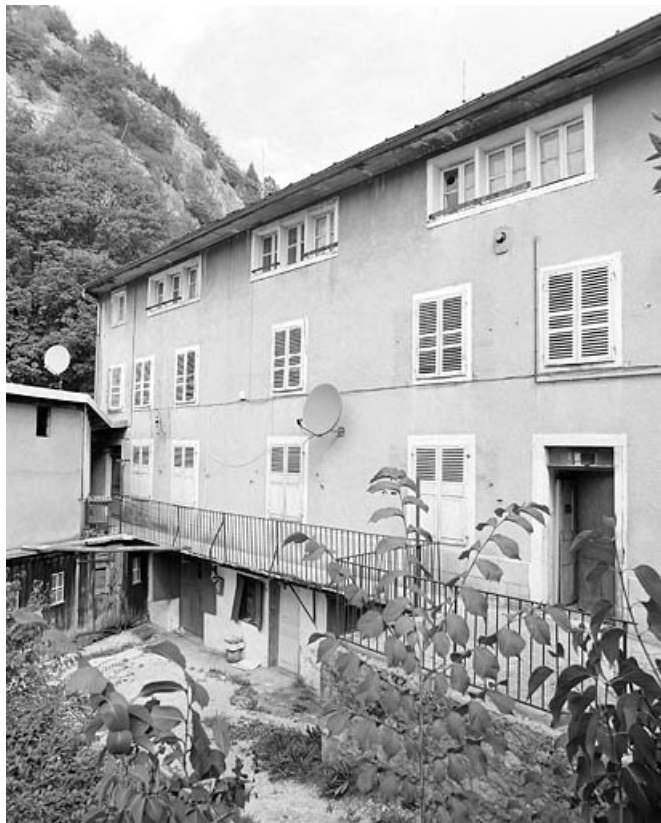
N° de l'illustration : 20033900172X

Façade principale : extension de 1861.

Une maison est bâtie en bordure de rue durant le premier quart du 19e siècle puis modifiée en 1826 (cette date est portée sous un linteau de porte, dorénavant masqué). En 1861, elle est transformée en immeuble, avec rehaussement et agrandissement vers la Bienne (à l'ouest), doublant ainsi de longueur. En 2008, le bâtiment fait l'objet d'une rénovation " basse consommation " exemplaire avec réaménagement de 6 logements (en remplacement d'une dizaine, déclarés insalubres) et suppression du garage (bois et béton) en retour au sud.

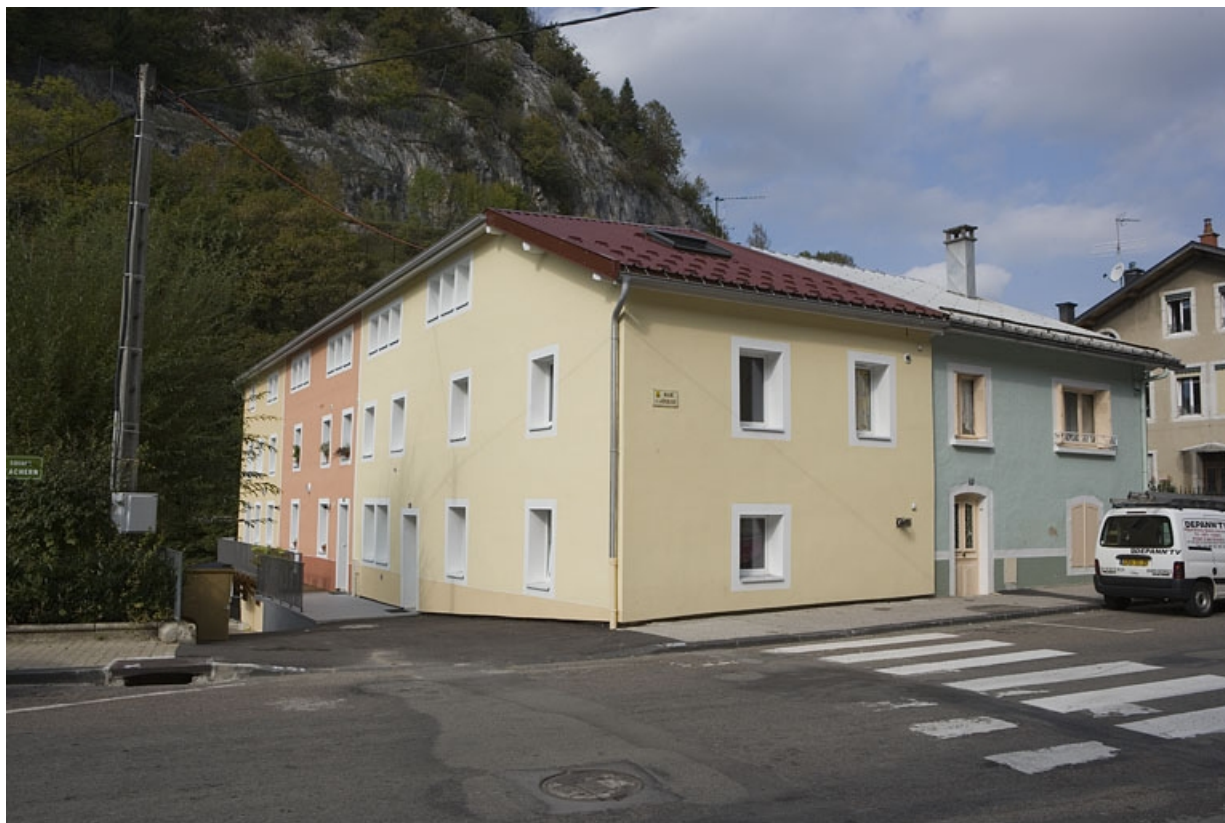
N° de l'illustration : 20093900091NUC2A

Vue de trois quarts, après restauration.
