MAISON PUIS IMMEUBLE

Bourgogne-Franche-Comté, Jura
Morez
38-44 rue de la République

Dossier IA39000719 réalisé en 2000 revu en
2009

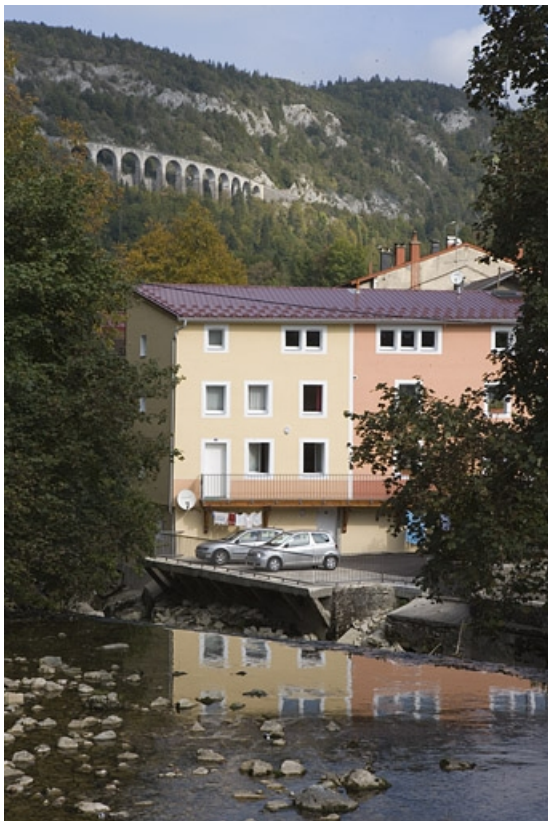
N° de l'illustration : 20093900092NUC2A

Vue d'ensemble depuis le sud, après restauration.

Une maison est bâtie en bordure de rue durant le premier quart du 19e siècle puis modifiée en 1826 (cette date est portée sous un linteau de porte, dorénavant masqué). En 1861, elle est transformée en immeuble, avec rehaussement et agrandissement vers la Bienne (à l'ouest), doublant ainsi de longueur. En 2008, le bâtiment fait l'objet d'une rénovation " basse consommation " exemplaire avec réaménagement de 6 logements (en remplacement d'une dizaine, déclarés insalubres) et suppression du garage (bois et béton) en retour au sud.
