MAISON PUIS IMMEUBLE

Bourgogne-Franche-Comté, Jura
Morez
38-44 rue de la République

Dossier IA39000719 réalisé en 2000 revu en
2009

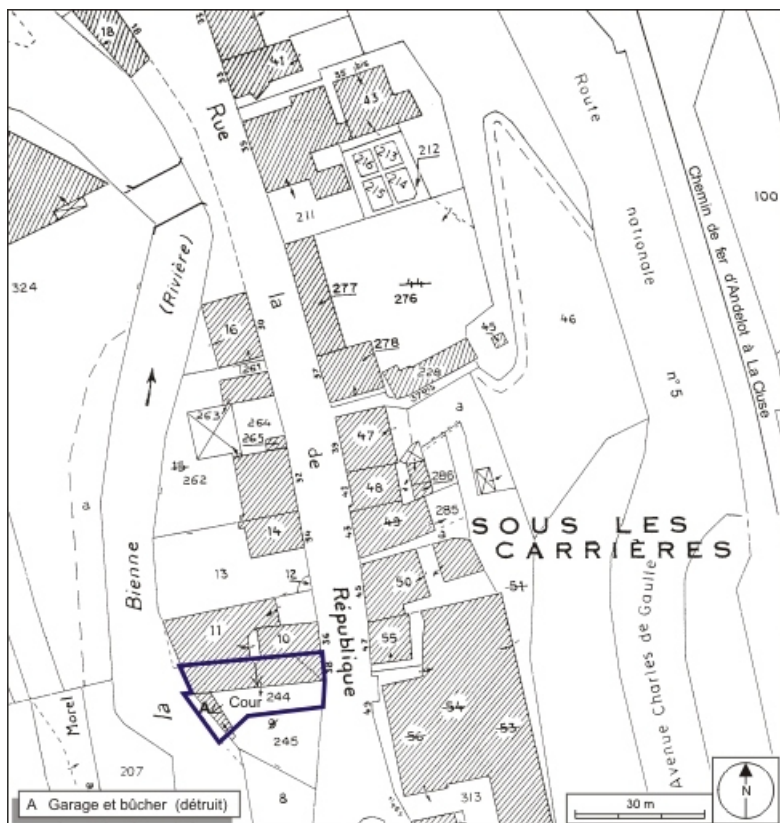
N° de l'illustration : 20093900260NUDA

Plan-masse et de situation. Extrait du plan cadastral, 1980, section AD, échelle 1:1000.
39, Morez, 38-44 rue de la République
