## MAISON PUIS IMMEUBLE

Bourgogne-Franche-Comté, Jura  
Morez  
38-44 rue de la République

Dossier IA39000719 réalisé en 2000 revu en  
2009

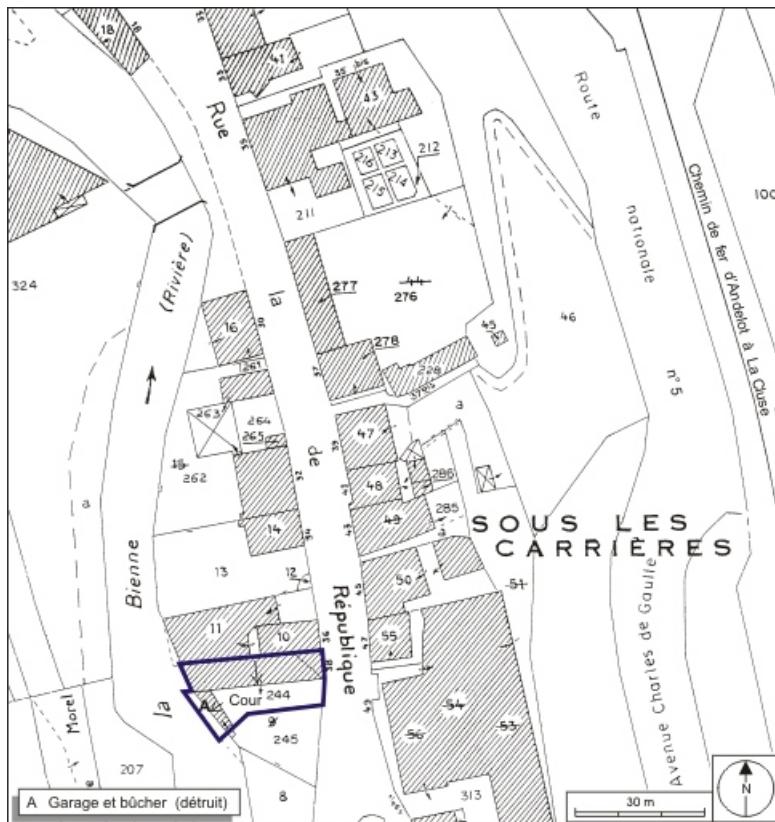
N° de l'illustration : 20093900260NUDA

**Plan-masse et de situation. Extrait du plan cadastral, 1980, section AD, échelle 1:1000.**  
39, Morez, 38-44 rue de la République

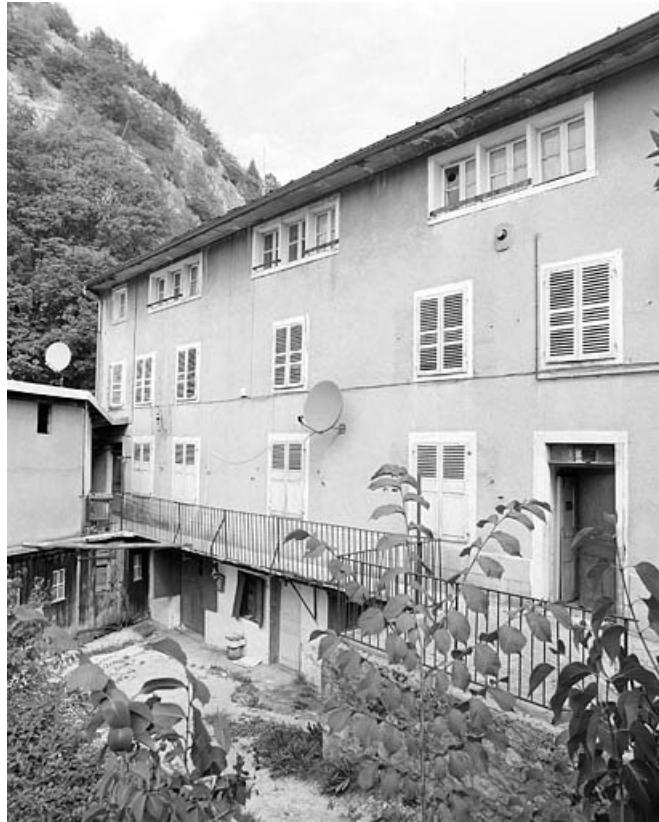
N° de l'illustration : 20033900172X

**Façade principale : extension de 1861.**

Une maison est bâtie en bordure de rue durant le premier quart du 19e siècle puis modifiée en 1826 (cette date est portée sous un linteau de porte, dorénavant masqué). En 1861, elle est transformée en immeuble, avec rehaussement et agrandissement vers la Bièvre (à l'ouest), doublant ainsi de longueur. En 2008, le bâtiment fait l'objet d'une rénovation "basse consommation" exemplaire avec réaménagement de 6 logements (en remplacement d'une dizaine, déclarés insalubres) et suppression du garage (bois et béton) en retour au sud.

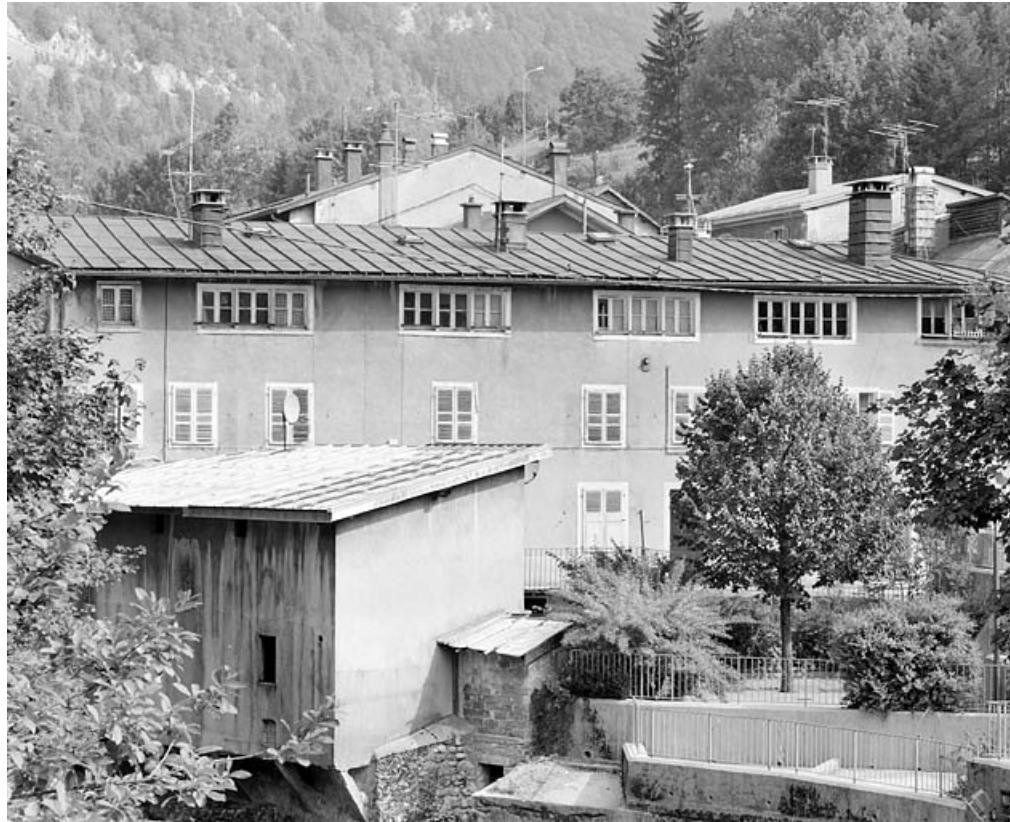
N° de l'illustration : 20033900174X

**Façade principale : les deux étages carrés.**

Construit en moellons calcaires, le bâtiment est coiffé d'un toit en appentis à couverture métallique. Il compte un étage de soubassement et deux étages carrés, desservis par plusieurs entrées (via une coursière en façade au sud-ouest) et un escalier intérieur en bois, droit jusqu'au premier étage puis tournant ensuite. Le deuxième étage est éclairé par des fenêtres lunetières alors qu'une fenêtre jumelée est visible au rez-de-chaussée.

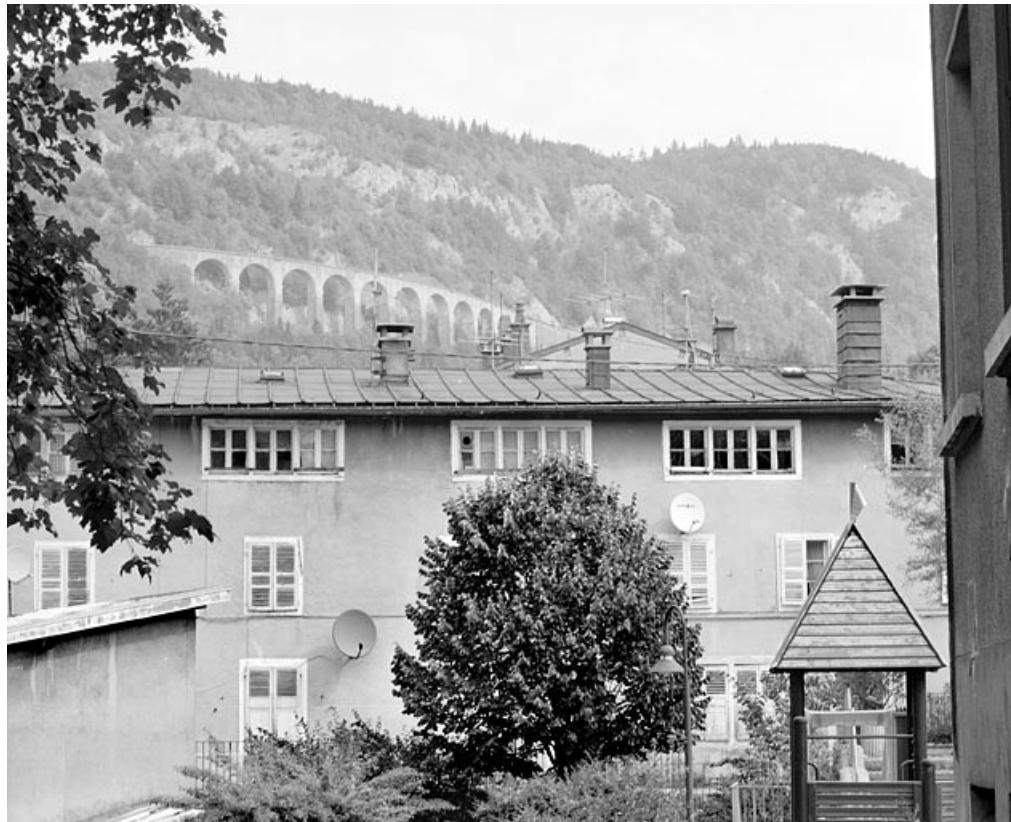
N° de l'illustration : 20033900175X

**Façade principale : ensembles de baies lunetières.**

Les baies lunettières sont des baies de petit module, souvent à encadrement de bois, qui signalent la présence d'un atelier (de lunetier ou d'horloger).

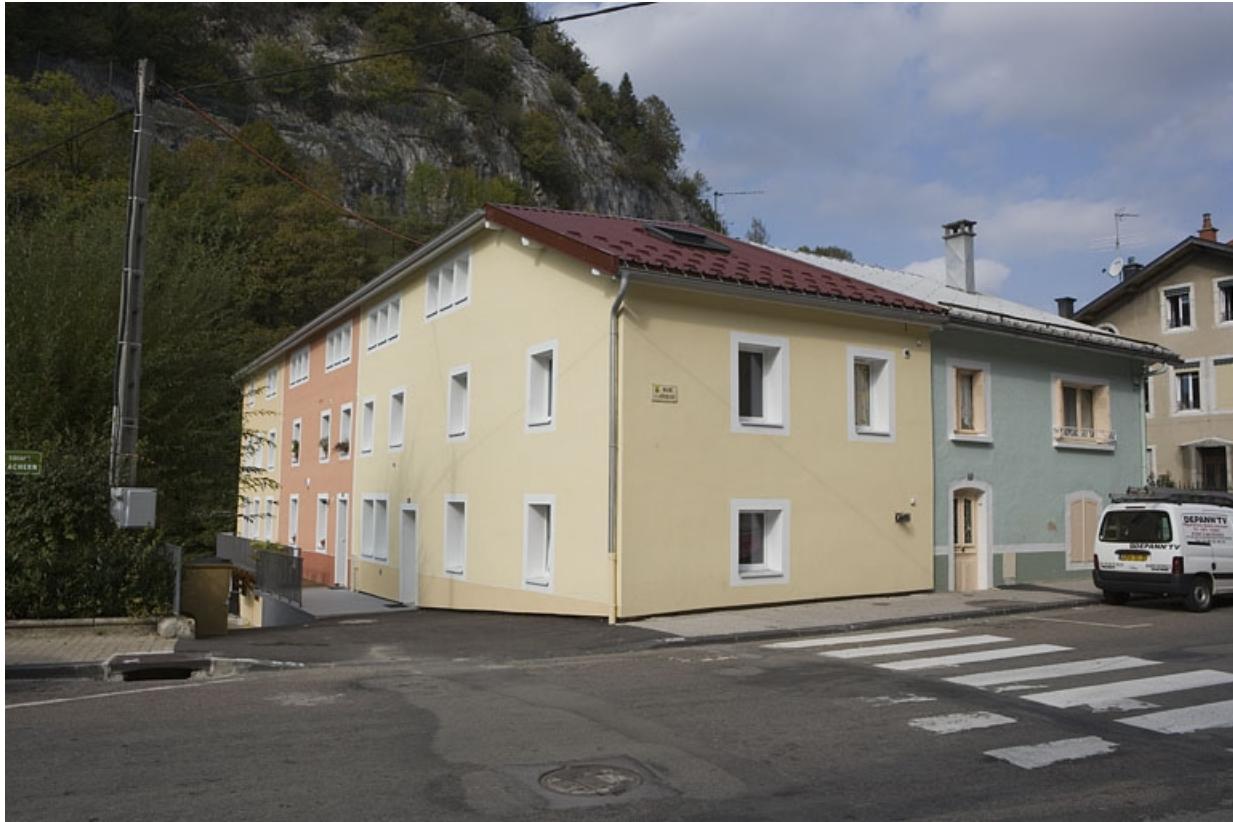
N° de l'illustration : 20093900091NUC2A

**Vue de trois quarts, après restauration.**

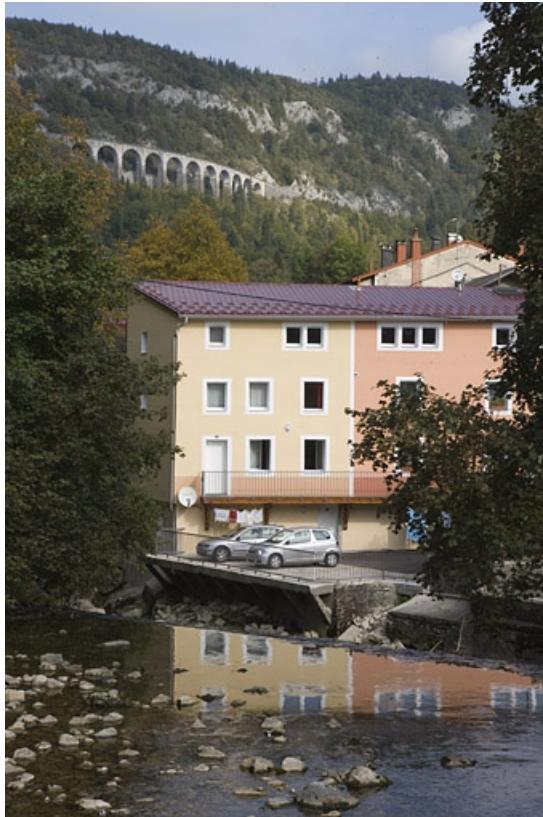
N° de l'illustration : 20093900092NUC2A

**Vue d'ensemble depuis le sud, après restauration.**
