## IMMEUBLE ET ATELIER D'HORLOGERIE MAYET

Bourgogne-Franche-Comté, Jura  
Morez  
16 rue de l' Industrie

Dossier IA39000723 réalisé en 2000 revu en  
2009

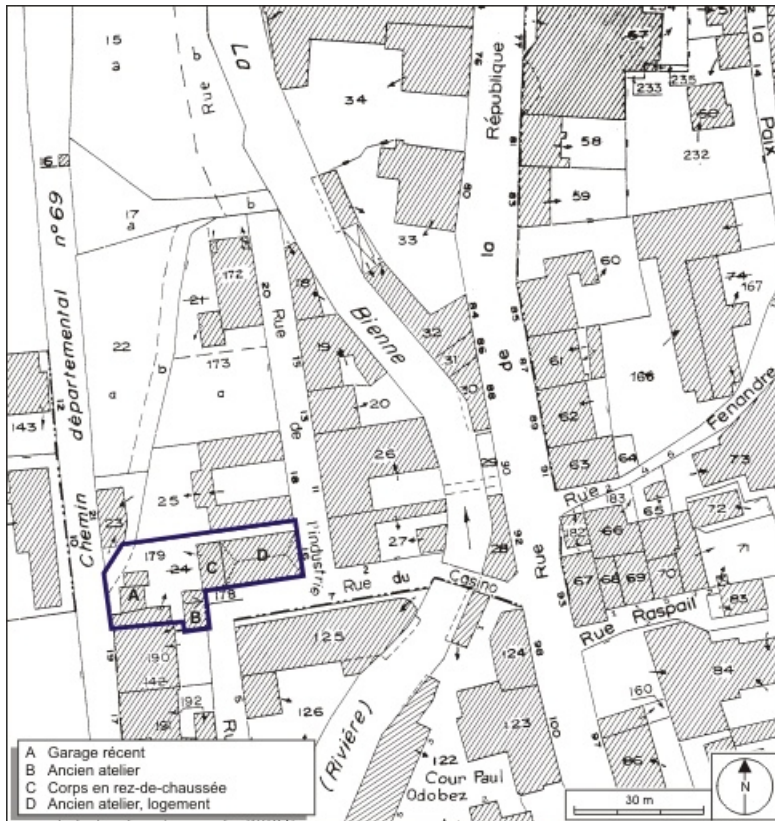
N° de l'illustration : 20093900264NUDA

**Plan-masse et de situation. Extrait du plan cadastral, 1980, section AE, échelle 1:1000.**  
39, Morez, 16 rue de l' Industrie
