## MAISON

Bourgogne-Franche-Comté, Jura  
Morez  
85 rue de la République

Dossier IA39000729 réalisé en 2000 revu en  
2009

Auteur(s) : Laurent Poupard

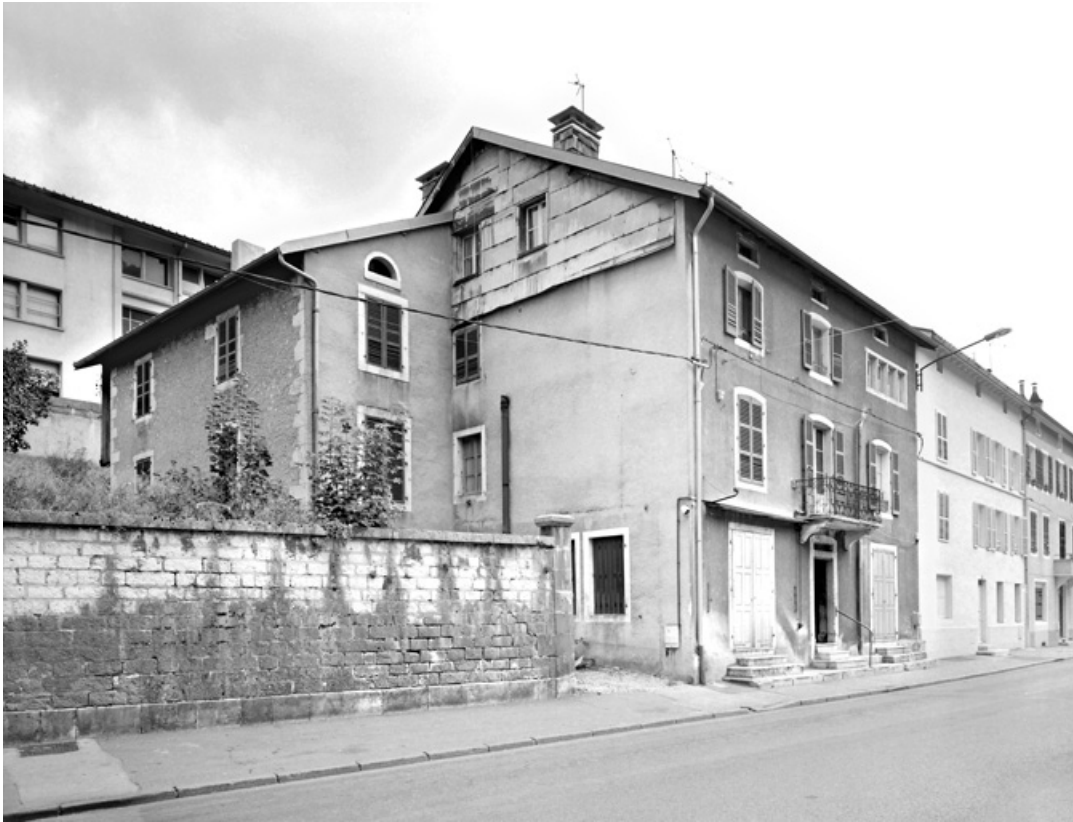
N° de l'illustration : 20033900255V

**Vue d'ensemble, depuis le nord.**

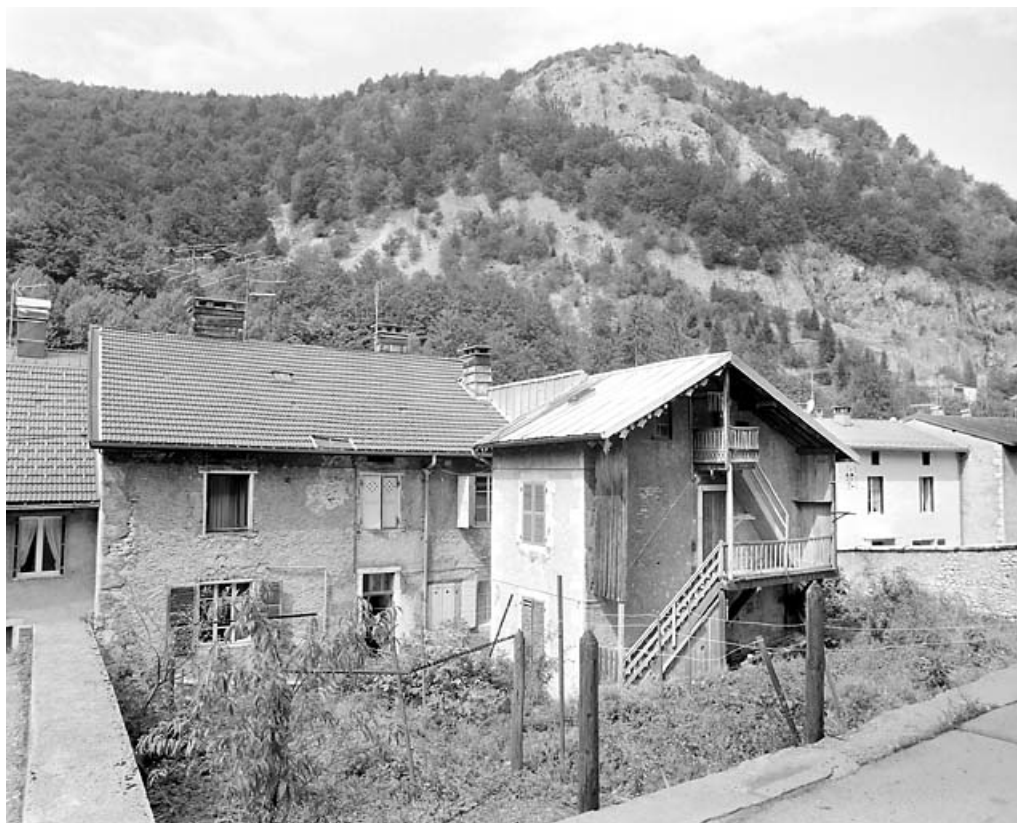
N° de l'illustration : 20033900260X

**Vue d'ensemble, depuis l'est.**

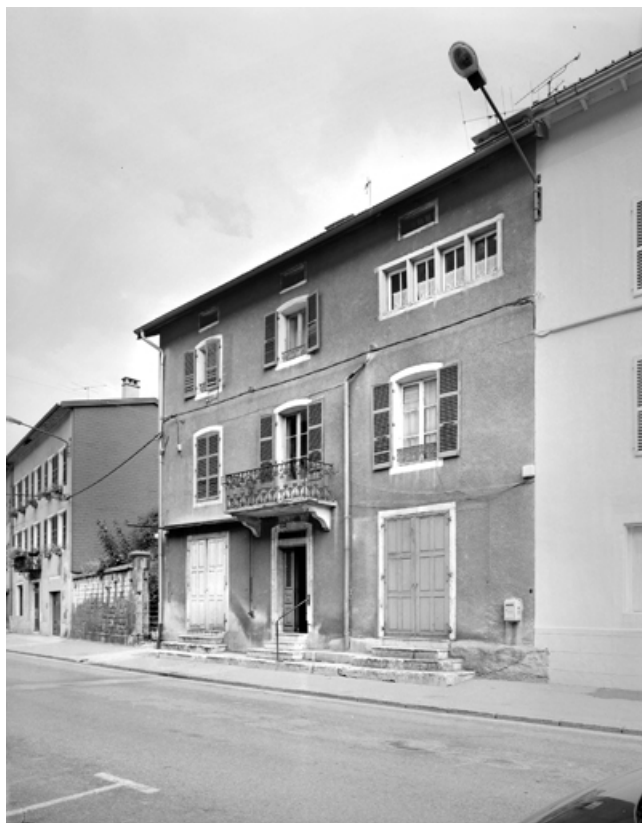
N° de l'illustration : 20033900256V

**Façade antérieure, de trois quarts droite.**

La maison, aux murs en moellons calcaires enduits (avec essentage de tôle sur la partie haute du pignon nord), a un rez-de-chaussée surélevé, deux étages carrés et un comble à surcroît, desservis par un escalier dans oeuvre droit en bois. Les baies de l'élévation antérieure ont un linteau délardé en arc segmentaire, à l'exception des deux portes-fenêtres encadrant la porte d'entrée (anciennes boutiques) et des quatre fenêtres lunetières du deuxième étage. A l'arrière, une passerelle enjambant une petite cour donne accès du premier étage au jardin en terrasse. Le bâtiment en retour a un étage de soubassement, un étage carré et un comble. Les deux niveaux supérieurs sont accessibles par un escalier extérieur droit en bois, appuyé contre le mur pignon oriental et abrité par le toit à longs pans métalliques débordant.

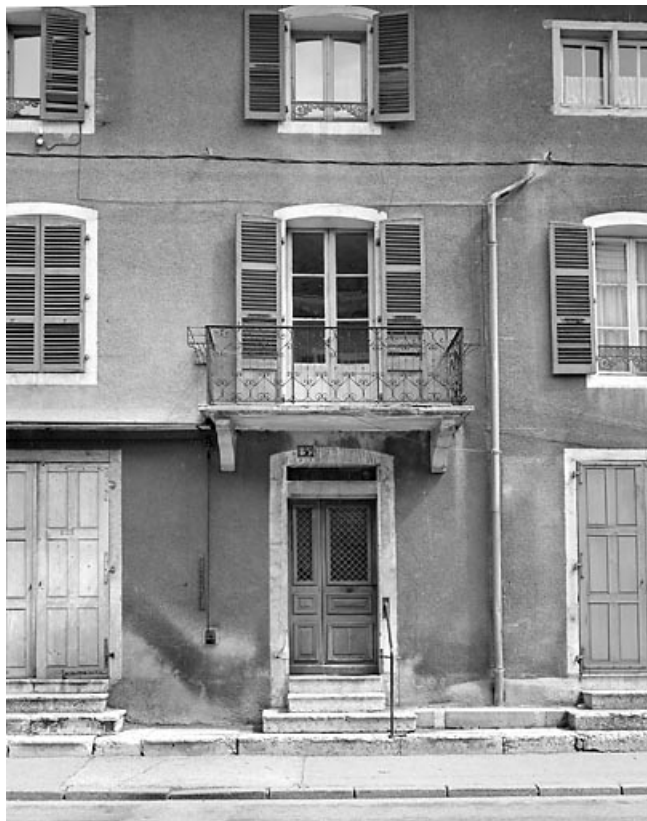
N° de l'illustration : 20033900257X

**Façade antérieure : travée centrale.**

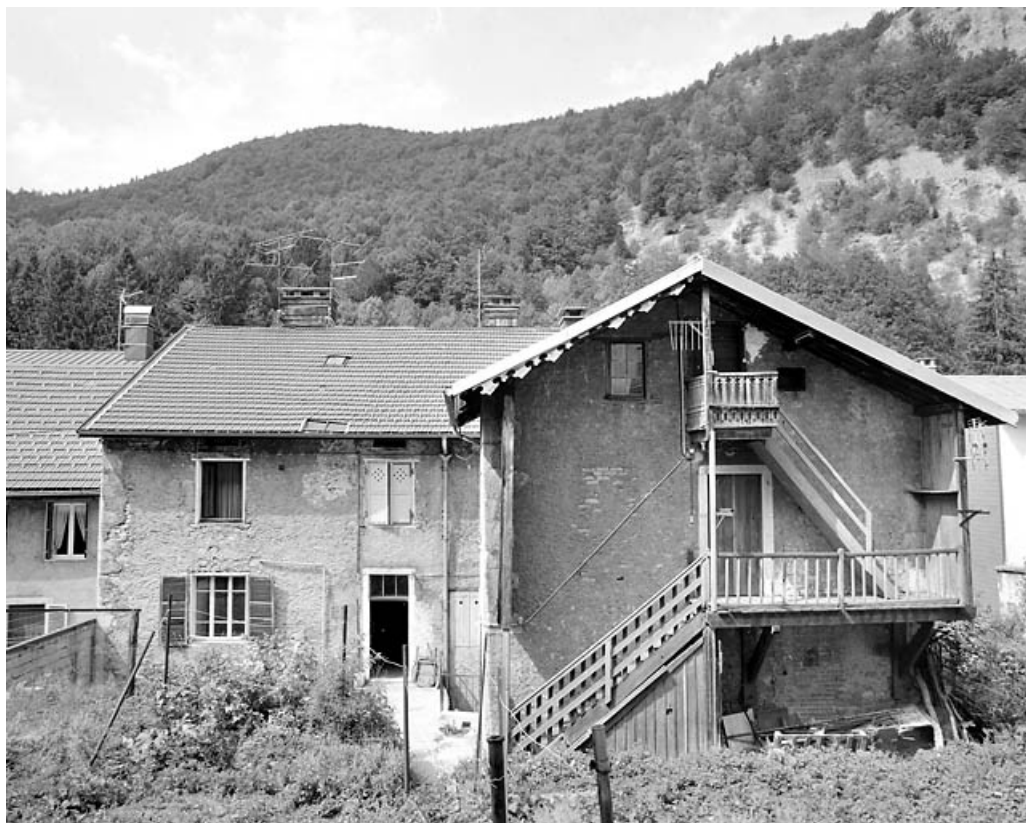
N° de l'illustration : 20033900259X

**Façade postérieure et pignon du corps en retour.**

Le bâtiment est construit au 18e siècle et agrandi d'un corps en retour au nord-est en 1875.

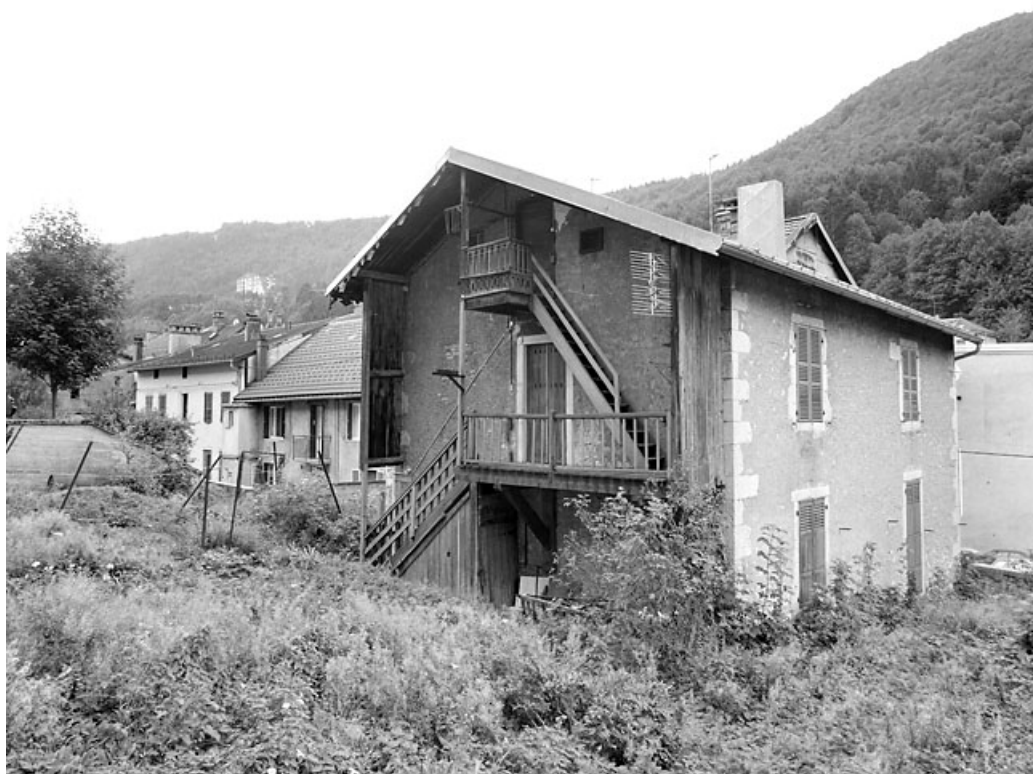
N° de l'illustration : 20033900258X

**Corps en retour, vu du nord-est.**
