## IMMEUBLE

Bourgogne-Franche-Comté, Jura  
Morez  
141-143 rue de la République

Dossier IA39000735 réalisé en 2000 revu en  
2009

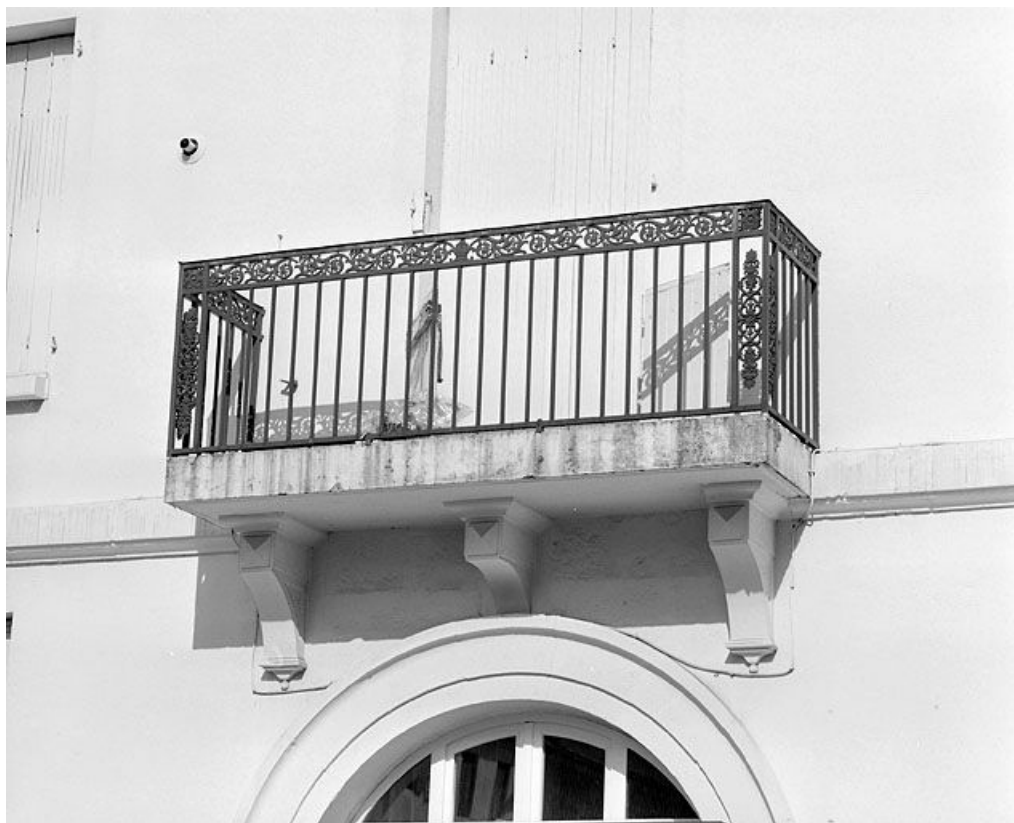
**Façade latérale droite : balcon du premier étage.**
