IMMEUBLE

Bourgogne-Franche-Comté, Jura
Morez
141-143 rue de la République

Dossier IA39000735 réalisé en 2000 revu en
2009

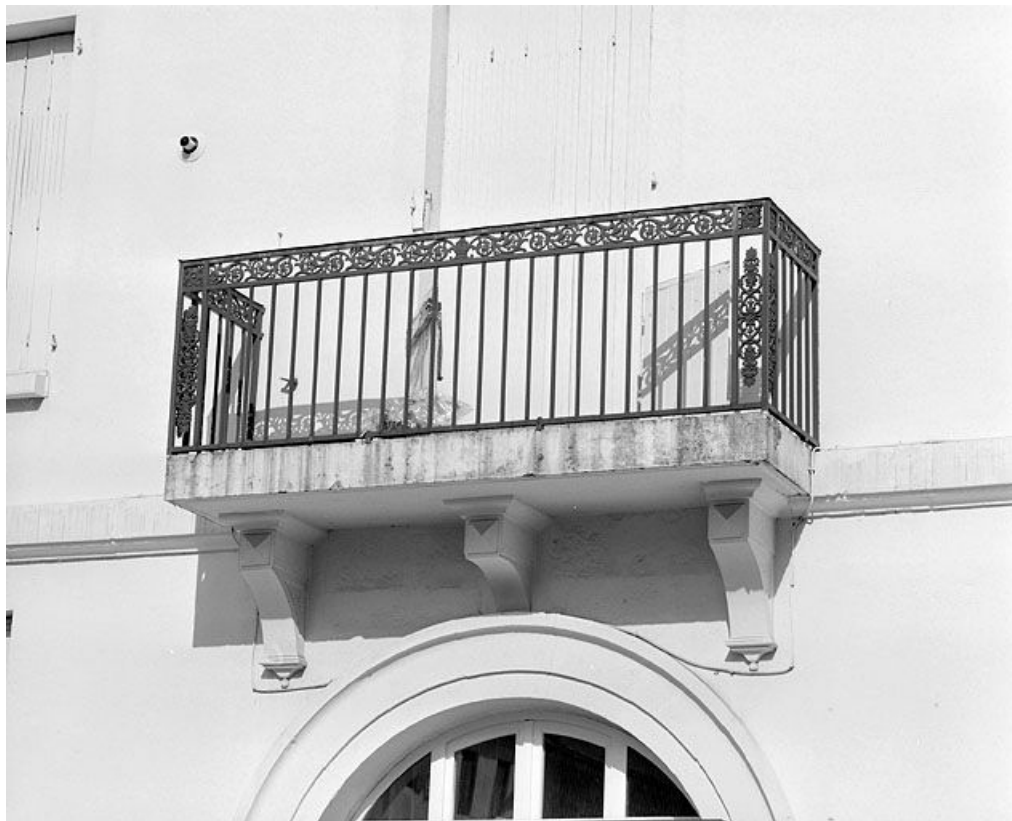
N° de l'illustration : 20033900322X

Façade latérale droite : balcon du premier étage.
