IMMEUBLE

Bourgogne-Franche-Comté, Jura
Morez
141-143 rue de la République

Dossier IA39000735 réalisé en 2000 revu en
2009

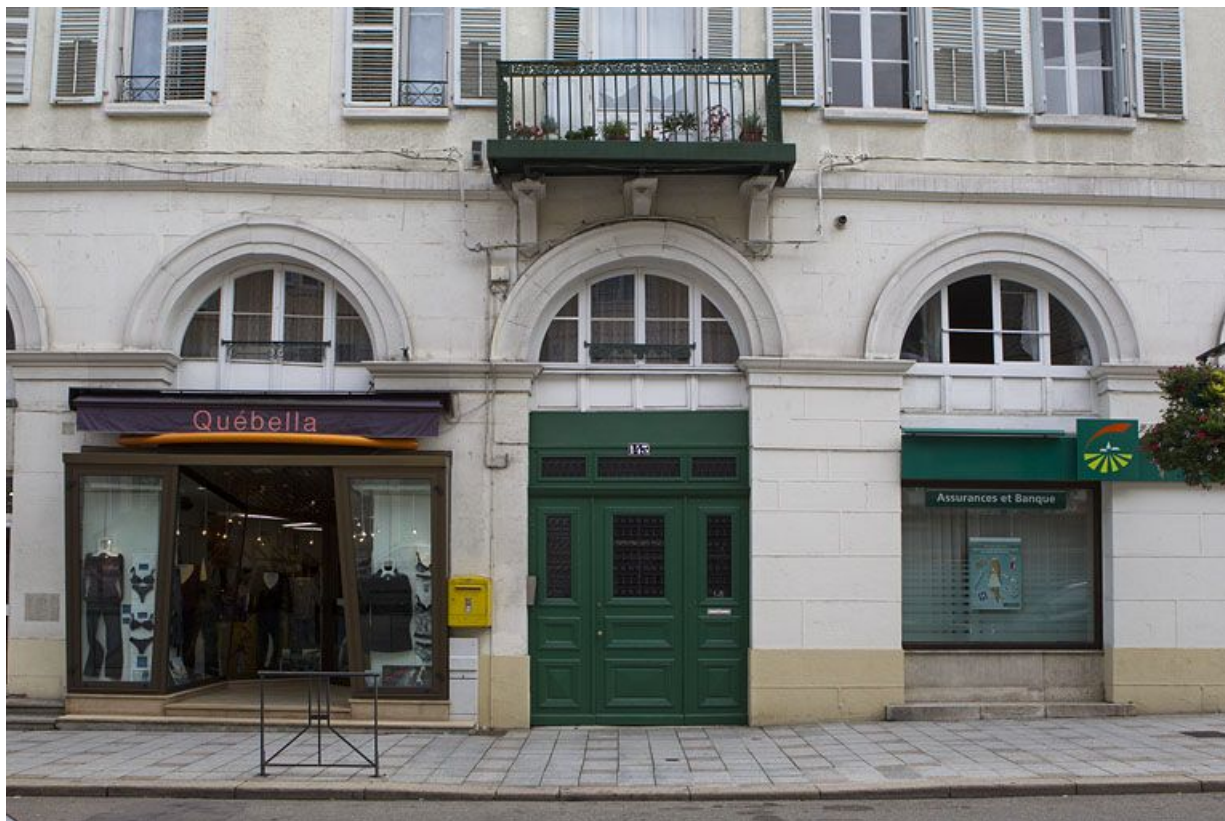
N° de l'illustration : 20103900600NUC2A

Façade antérieure : baies du rez-de-chaussée et de l'entresol, de face.

Les bâtiments ont des murs en moellons calcaires mais les façades sur rue font appel à la pierre de taille pour le rez-de-chaussée et l'entresol, éclairés par des baies inscrites dans une embrasure en arcade coiffée d'un arc plein cintre. Au-dessus, abrités sous un toit à longs pans (avec croupe au sud) et couverture métallique, se développent entre deux bandeaux (en pierre sauf le bandeau supérieur du numéro 141 qui est peint) deux étages carrés et un étage en surcroît. Pour le numéro 143, ils sont accessibles depuis le passage central par un escalier droit en bois puis des coursières (refaites en béton) sur la façade postérieure ; pour le numéro 141, l'escalier dans oeuvre tournant à retours en bois prend place dans un corps en retour d'équerre à l'est, qui compte deux étages carrés et un toit métallique en appentis. Des fenêtres lunetières sont visibles à l'étage en surcroît du numéro 143, sur la façade postérieure et le mur pignon nord. Le bâtiment fermant la cour à l'est a un étage de soubassement (il est adossé à la pente du terrain), un rez-de-chaussée surélevé et un étage carré (qui devient étage en surcroît au nord, où le toit est plus bas), desservis par un escalier extérieur droit en maçonnerie. Coiffé d'un toit métallique à longs pans et pignon couvert, il accueillait aux deux premiers niveaux des ateliers, éclairés par des fenêtres jumelées, et au troisième un logement. L'ancien atelier au nord-est (actuellement logement) est en rez-de-chaussée surélevé avec un étage en surcroît, protégé par un appentis métallique.
