MAISON

Bourgogne-Franche-Comté, Jura
Morez
4, 6 rue Ernest Merlin, 5 rue des Promenades

Dossier IA39000737 réalisé en 2000 revu en
2009

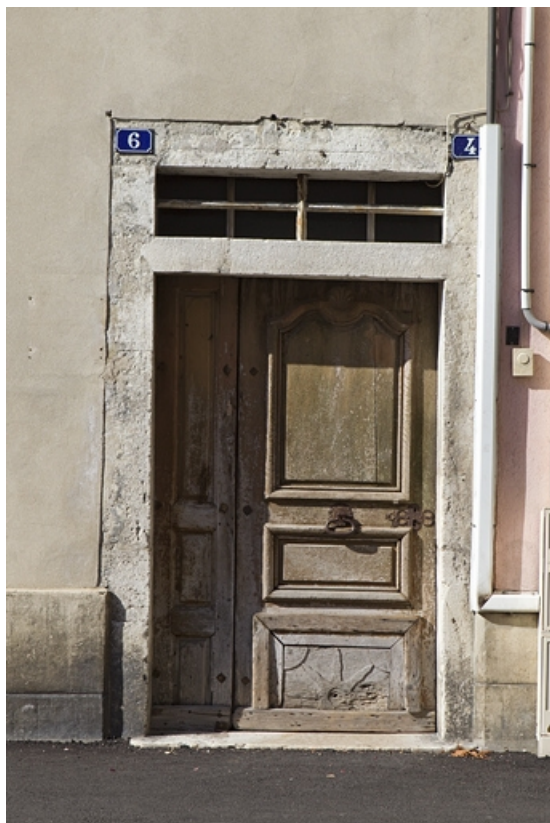
N° de l'illustration : 20103900594NUC2A

Porte principale sur la rue Merlin.

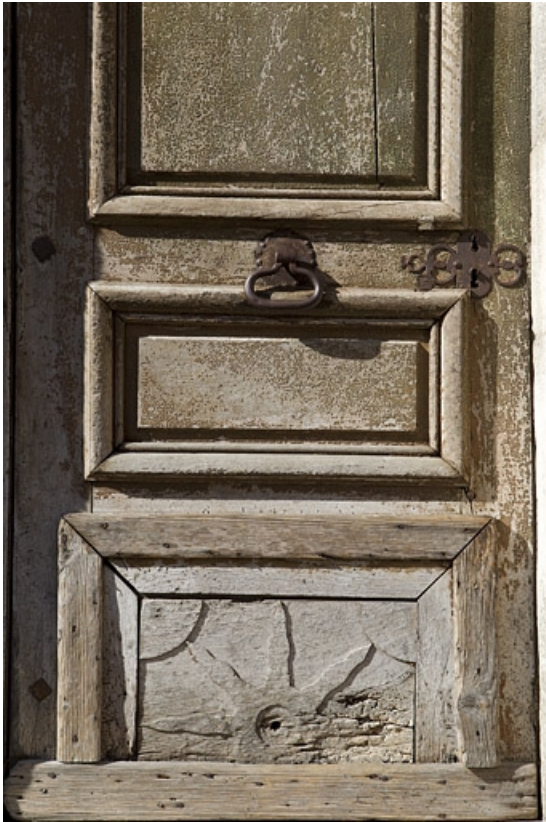
N° de l'illustration : 20103900585NUC2A

Porte principale sur la rue Merlin : détail du vantail.
39, Morez, 4, 6 rue Ernest Merlin

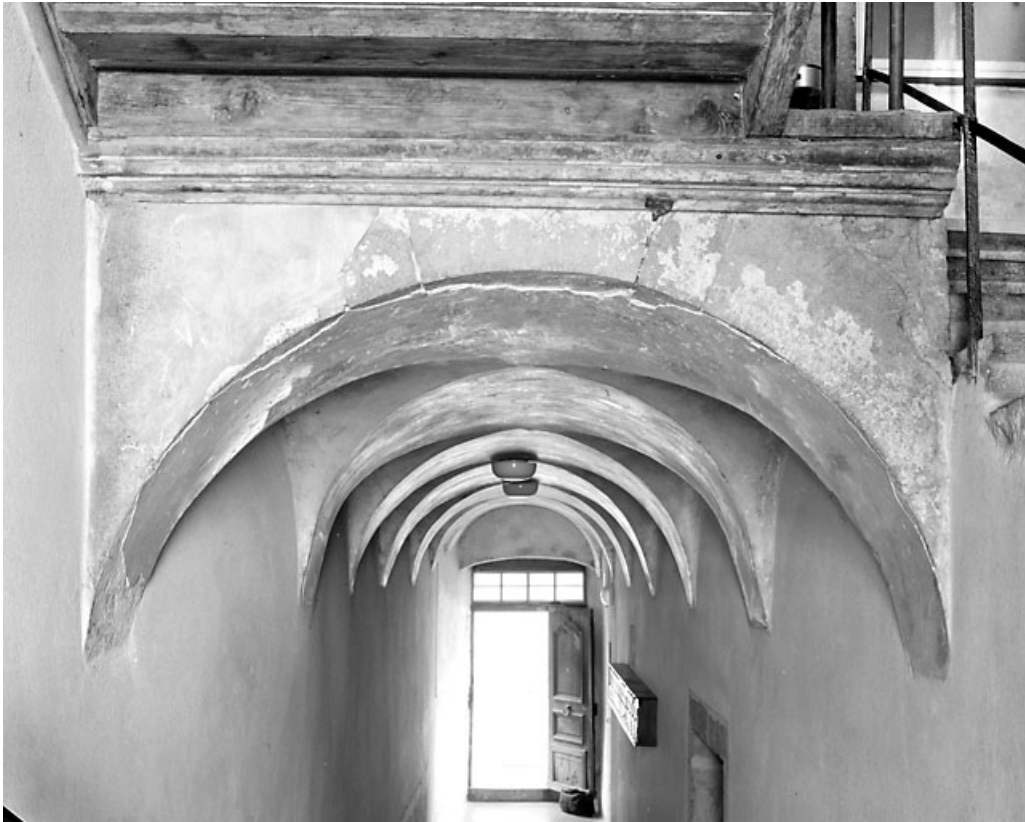
N° de l'illustration : 20033900700X

Voûte d'arêtes du couloir.

Le bâtiment a des murs en moellons calcaires enduits et s'élève sur deux étages carrés et un comble à surcroît (formant étage en surcroît dans l'angle sud). Il est distribué par un couloir central, voûté d'arêtes comme une partie du rez-de-chaussée, sur lequel ouvre la porte avec linteau en accolade daté. Ce couloir conduit à un escalier tournant à retours, en maçonnerie au rez-de-chaussée puis en bois au-dessus, dont la première volée communique avec un escalier extérieur droit situé dans la cour. Les élévations sont à travées avec des baies rectangulaires, à linteau délardé en arc segmentaire pour celles éclairant le comble de la façade principale (sur la rue Merlin). Le toit à couverture métallique présente une croupe à l'ouest et un pignon couvert à l'est.

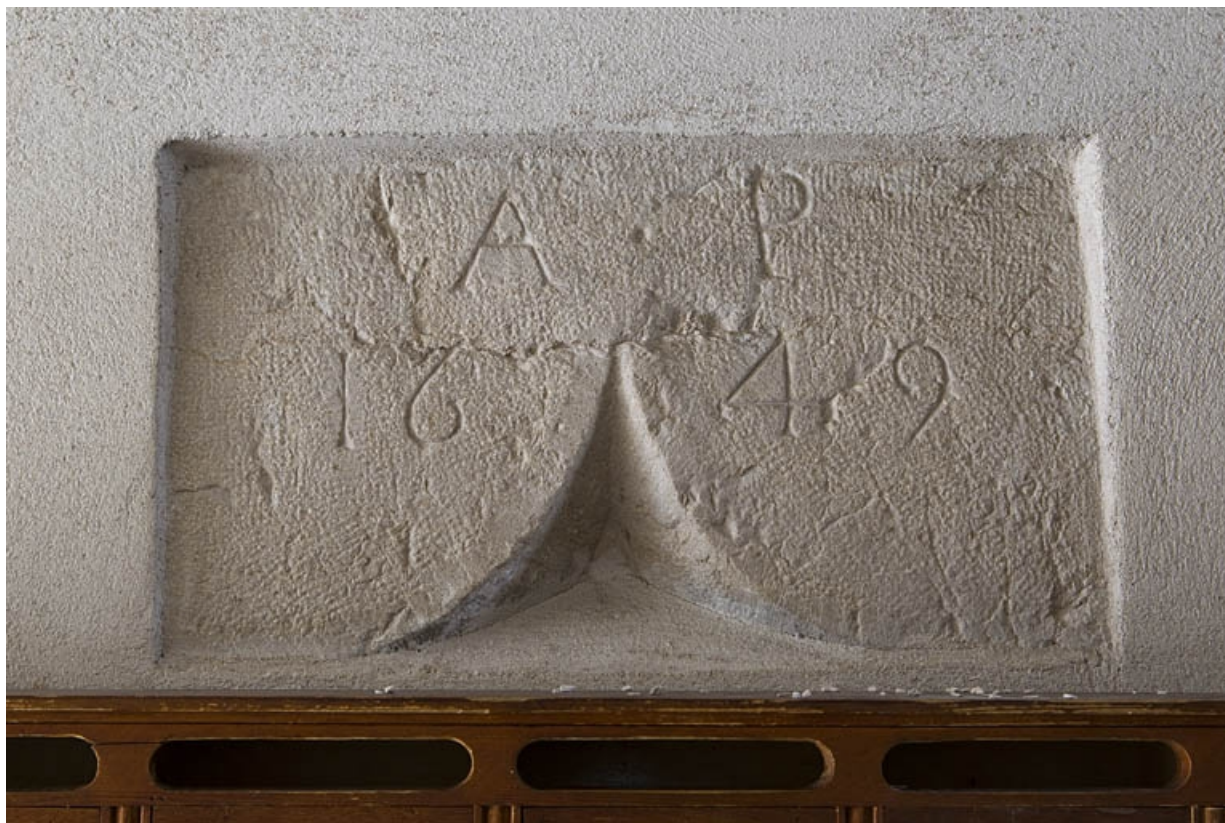
N° de l'illustration : 20103900595NUC2A

Linteau en accolade daté, dans le couloir.

Le bâtiment est construit en 1649 (date portée, avec les initiales A.P., sur le linteau d'une porte intérieure). Propriété de la famille Mandrillon en 1813, il se poursuit au nord et à l'est par une vaste cour fermée de hangars ; il sert alors peut-être de relais de diligence. Morcelé, il est remanié plusieurs fois au cours du 19e siècle (décennies 1840 et 1880). En 2000, il est occupé par des magasins et des logements.

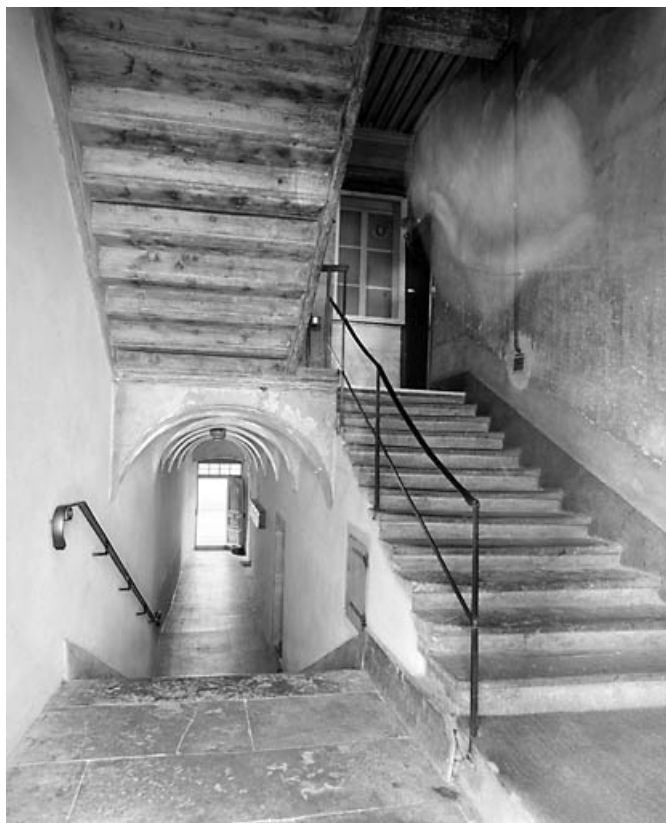
N° de l'illustration : 20033900702X

Couloir du rez-de-chaussée et escalier, depuis le premier repos.

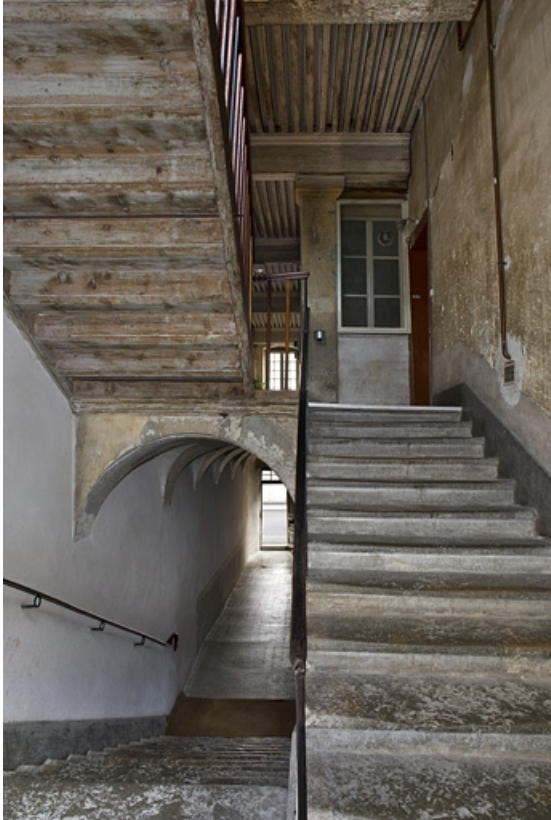
N° de l'illustration : 20103900463NUC2A

Escalier et couloir du premier étage, depuis le premier repos.

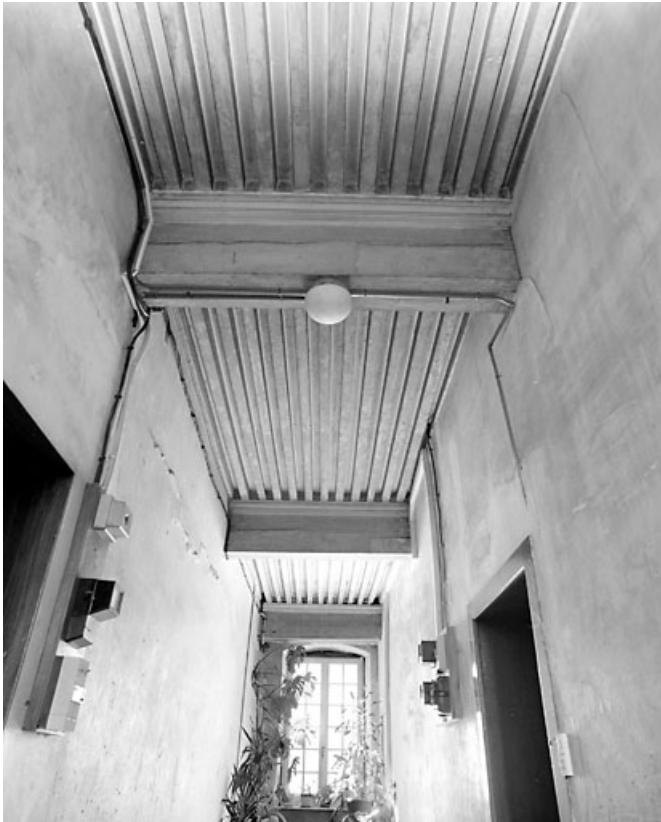
N° de l'illustration : 20033900704X

Plafond à la française dans le couloir du premier étage.
