## MAISON

Bourgogne-Franche-Comté, Jura  
Morez  
4, 6 rue Ernest Merlin, 5 rue des Promenades

Dossier IA39000737 réalisé en 2000 revu en  
2009

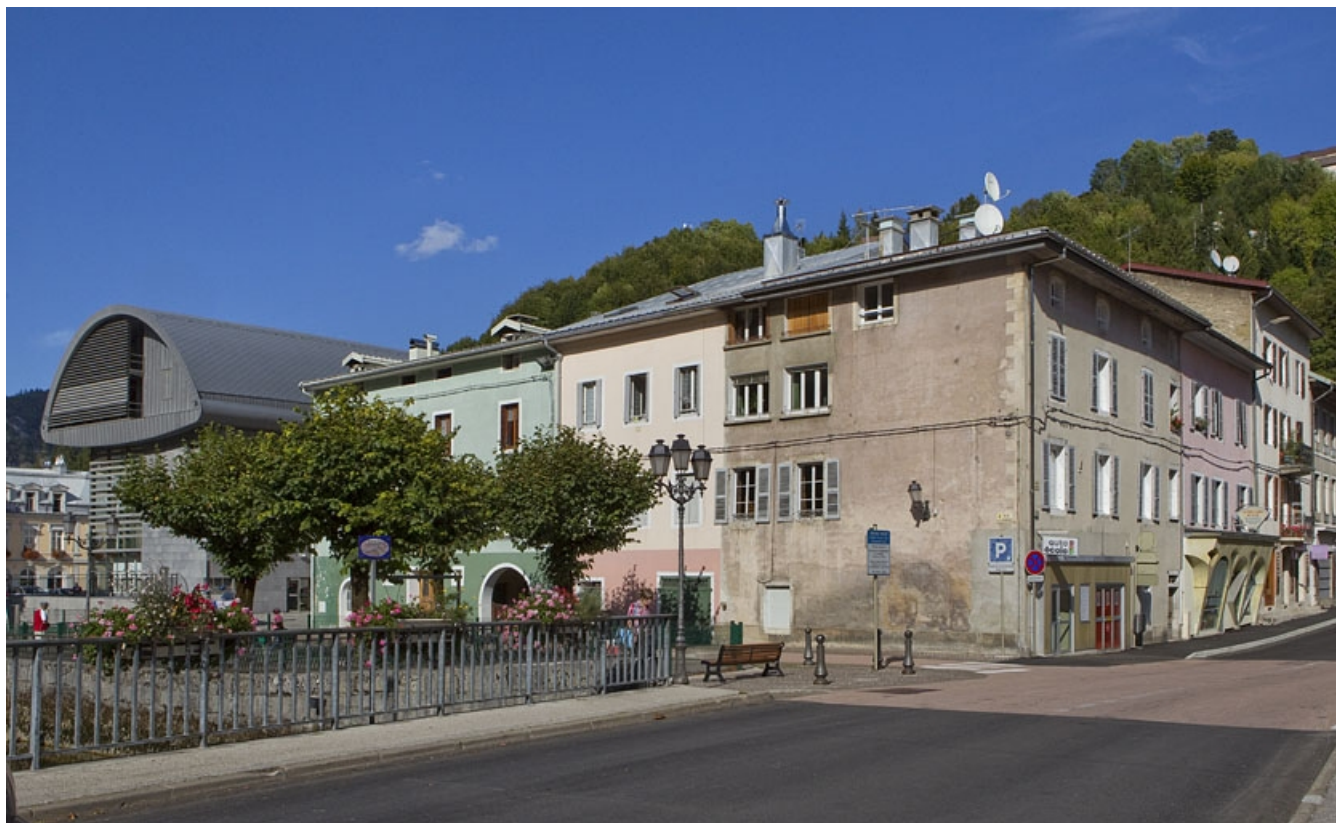
N° de l'illustration : 20103900467NUC2A

**Vue d'ensemble, à l'angle de la rue Merlin et de celle des Promenades.**

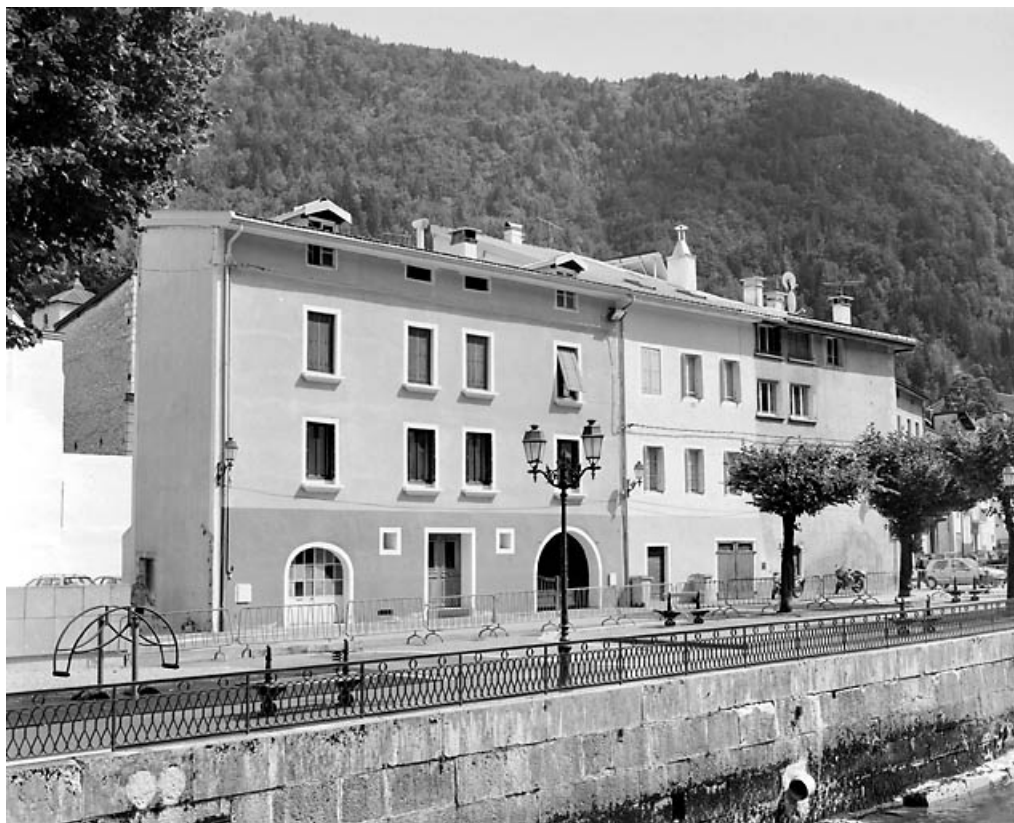
N° de l'illustration : 20033900706X

**Vue d'ensemble sur la rue des Promenades.**

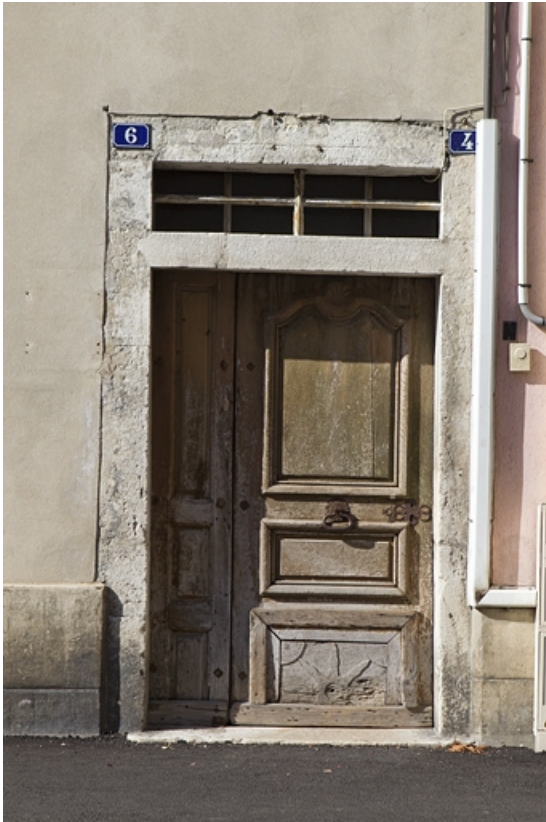
N° de l'illustration : 20103900594NUC2A

**Porte principale sur la rue Merlin.**

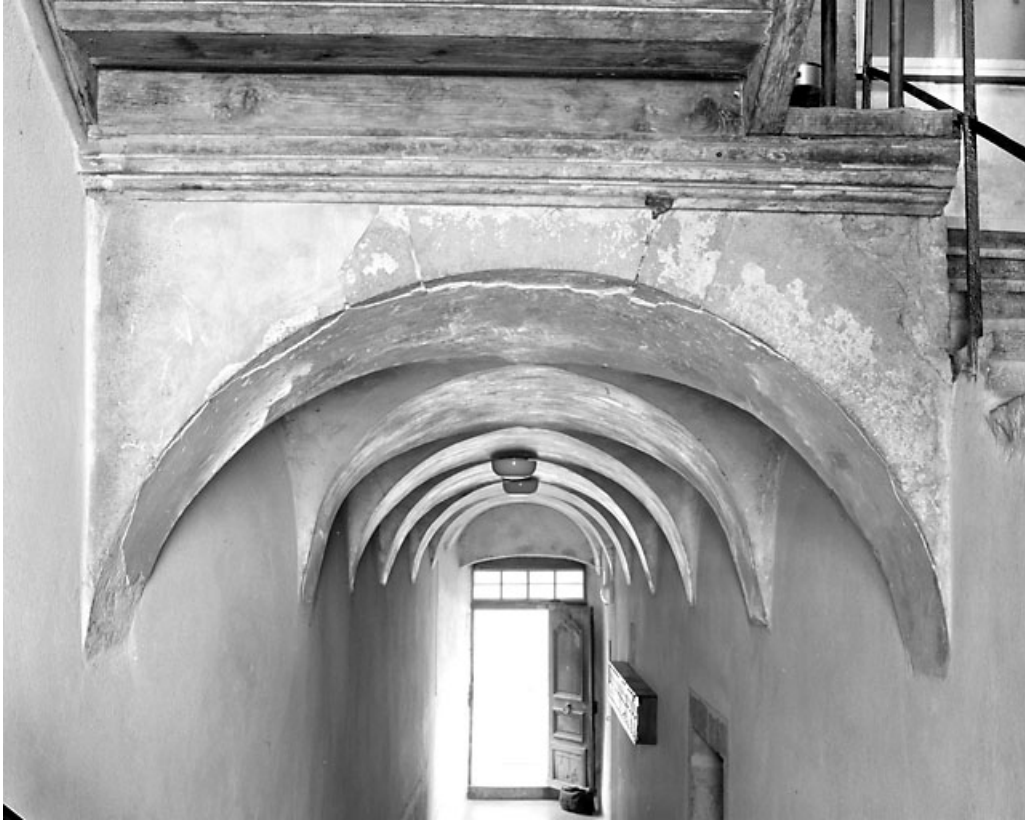
N° de l'illustration : 20033900700X

**Voûte d'arêtes du couloir.**

Le bâtiment a des murs en moellons calcaires enduits et s'élève sur deux étages carrés et un comble à surcroît (formant étage en surcroît dans l'angle sud). Il est distribué par un couloir central, voûté d'arêtes comme une partie du rez-de-chaussée, sur lequel ouvre la porte avec linteau en accolade daté. Ce couloir conduit à un escalier tournant à retours, en maçonnerie au rez-de-chaussée puis en bois au-dessus, dont la première volée communique avec un escalier extérieur droit situé dans la cour. Les élévations sont à travées avec des baies rectangulaires, à linteau délardé en arc segmentaire pour celles éclairant le comble de la façade principale (sur la rue Merlin). Le toit à couverture métallique présente une croupe à l'ouest et un pignon couvert à l'est.

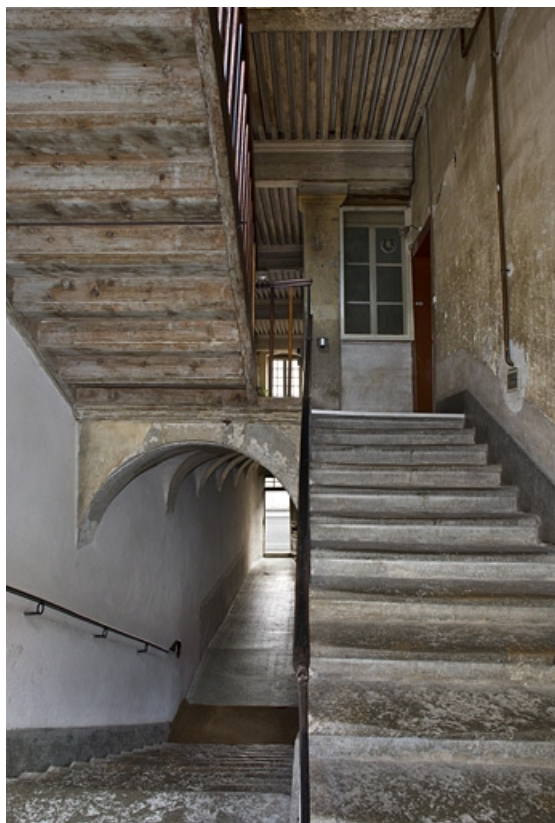
N° de l'illustration : 20103900463NUC2A

**Escalier et couloir du premier étage, depuis le premier repos.**
