## MAISON

Bourgogne-Franche-Comté, Jura  
Morez  
4, 6 rue Ernest Merlin, 5 rue des Promenades

Dossier IA39000737 réalisé en 2000 revu en  
2009

Auteur(s) : Laurent Poupard

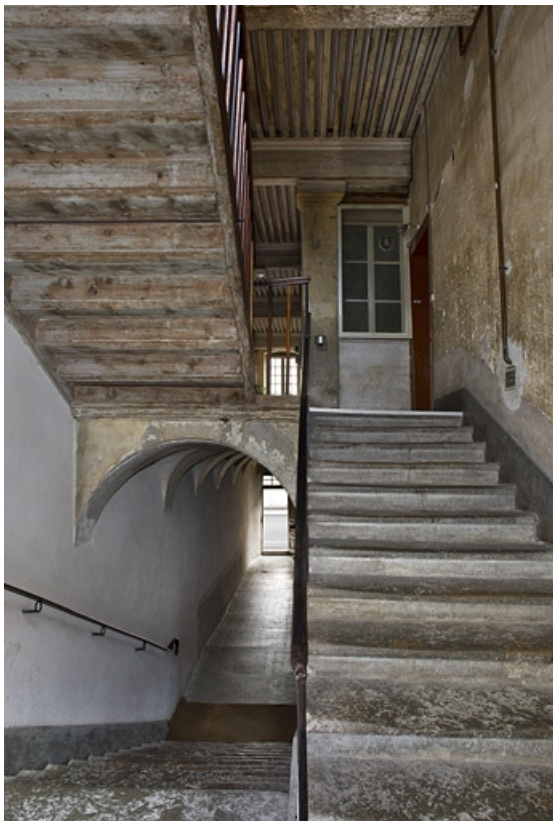
N° de l'illustration : 20103900463NUC2A

**Escalier et couloir du premier étage, depuis le premier repos.**

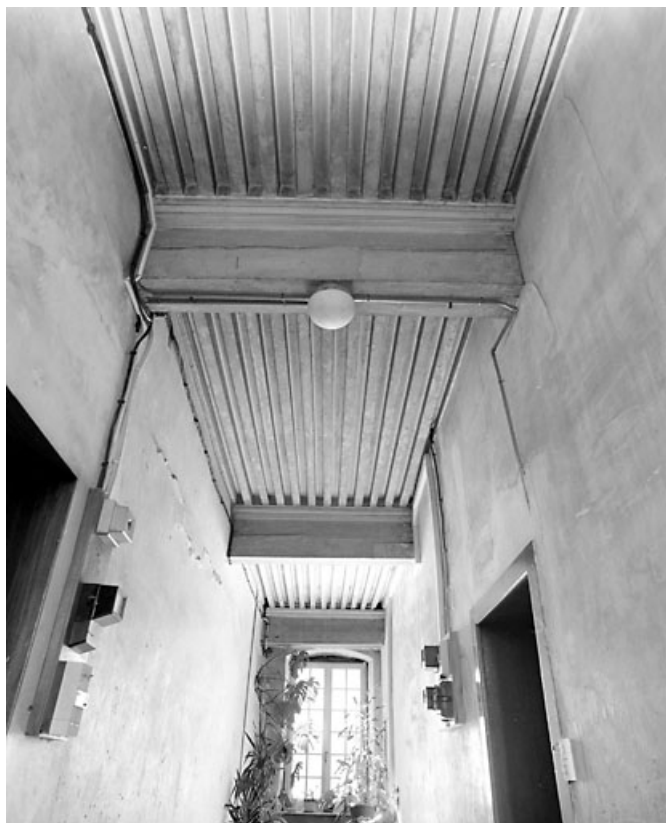
N° de l'illustration : 20033900704X

**Plafond à la française dans le couloir du premier étage.**
