## MAISON

Bourgogne-Franche-Comté, Jura  
Morez  
4, 6 rue Ernest Merlin, 5 rue des Promenades

Dossier IA39000737 réalisé en 2000 revu en  
2009  
Auteur(s) : Laurent Poupard

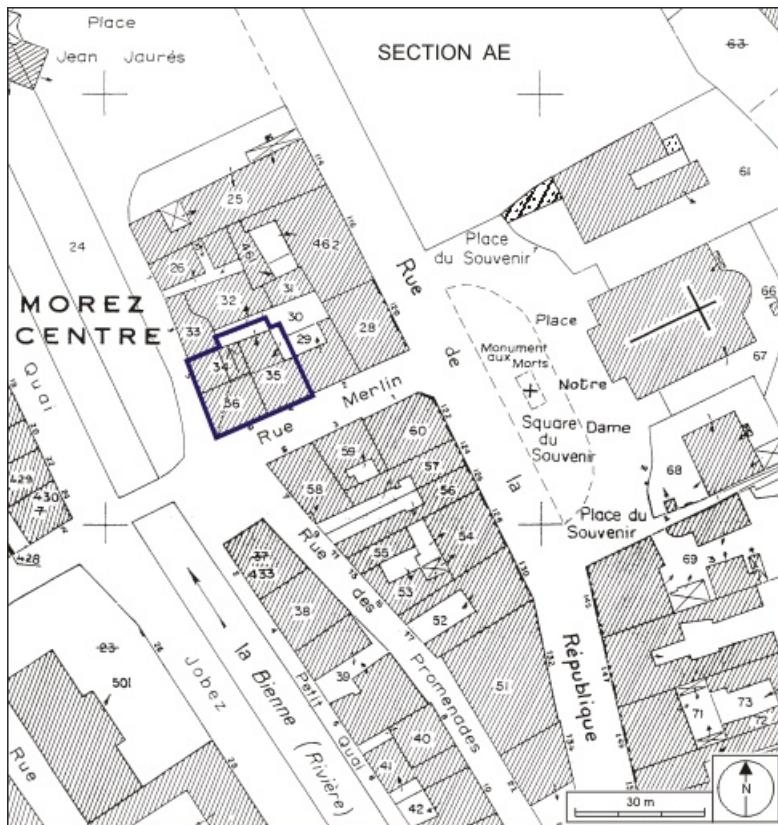
N° de l'illustration : 20093900278NUDA

**Plan-masse et de situation. Extrait du plan cadastral, 1980, section AI, échelle 1:1000.**

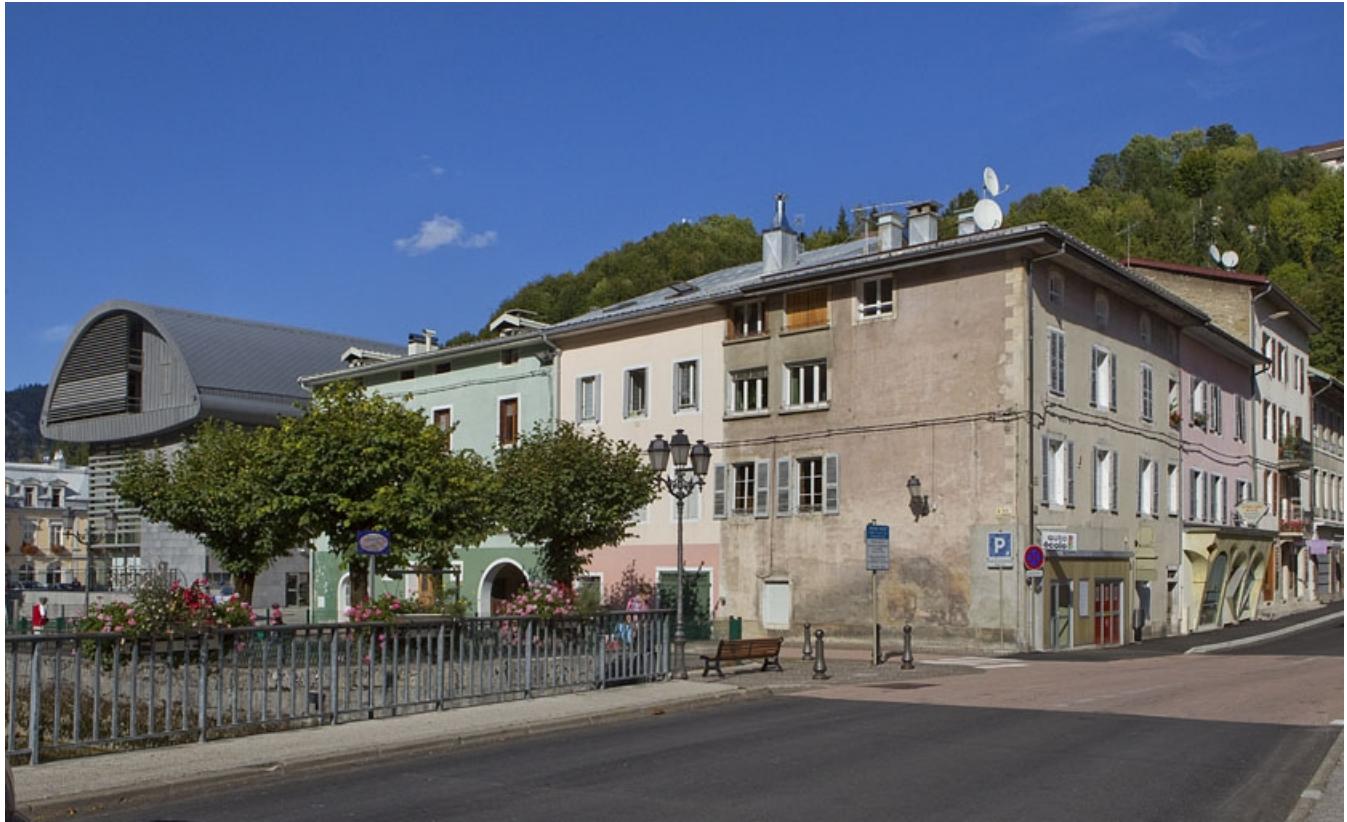
N° de l'illustration : 20103900467NUC2A

**Vue d'ensemble, à l'angle de la rue Merlin et de celle des Promenades.**

Le bâtiment a des murs en moellons calcaires enduits et s'élève sur deux étages carrés et un comble à surcroît (formant étage en surcroît dans l'angle sud). Il est distribué par un couloir central, voûté d'arêtes comme une partie du rez-de-chaussée, sur lequel ouvre la porte avec linteau en accolade daté. Ce couloir conduit à un escalier tournant à retours, en maçonnerie au rez-de-chaussée puis en bois au-dessus, dont la première volée communique avec un escalier extérieur droit situé dans la cour. Les élévations sont à travées avec des baies rectangulaires, à linteau délardé en arc segmentaire pour celles éclairant le comble de la façade principale (sur la rue Merlin). Le toit à couverture métallique présente une croupé à l'ouest et un pignon couvert à l'est.

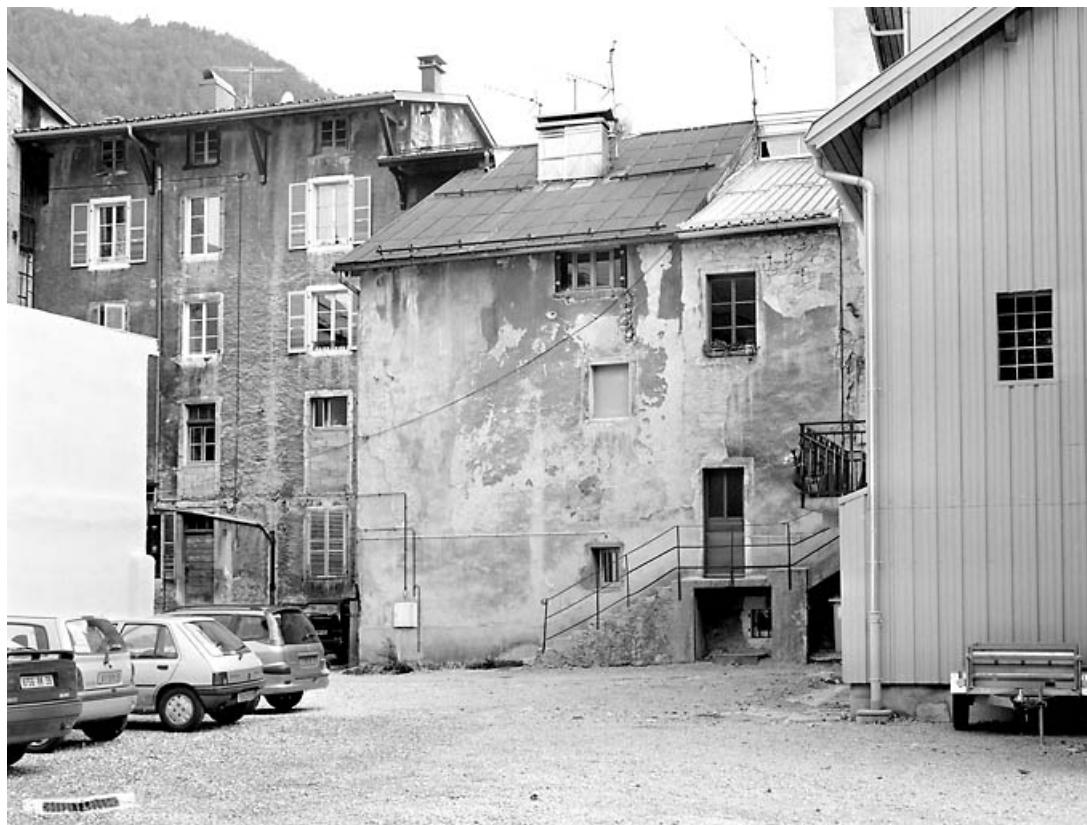
N° de l'illustration : 20033900699X

**Façade postérieure du corps de bâtiment de la rue Merlin.**

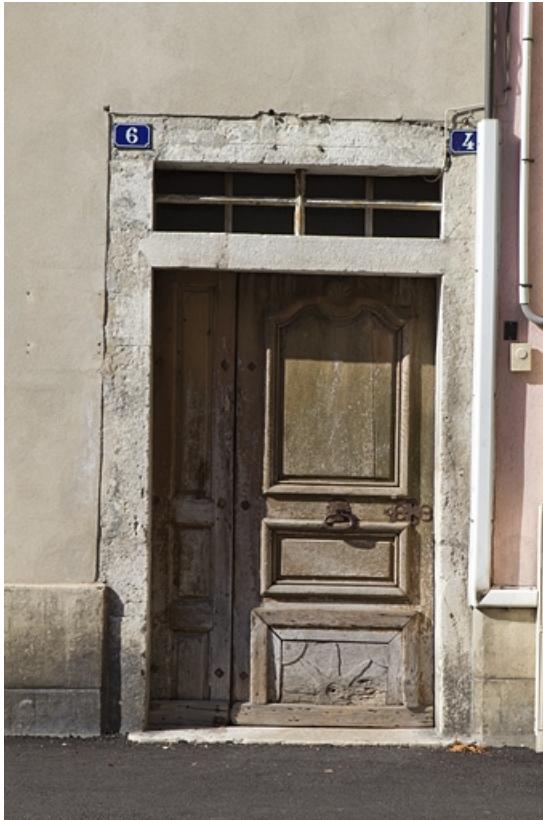
N° de l'illustration : 20103900594NUC2A

**Porte principale sur la rue Merlin.**

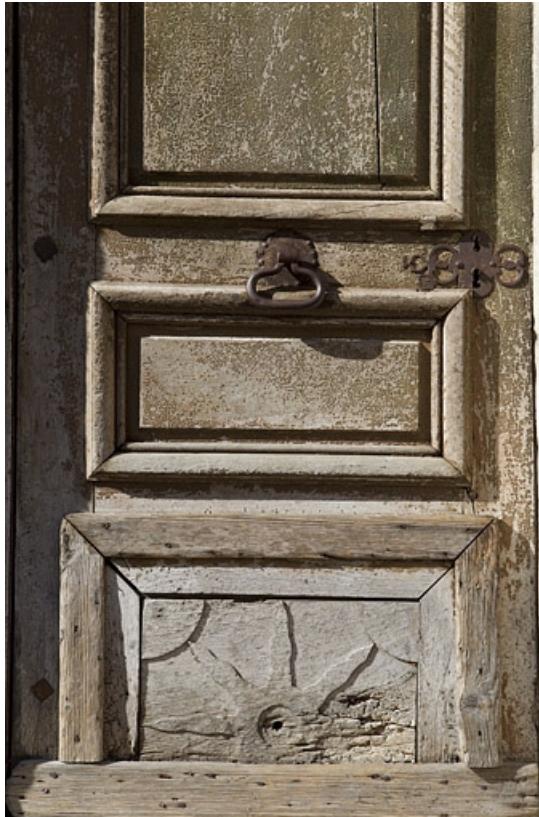
N° de l'illustration : 20103900585NUC2A

**Porte principale sur la rue Merlin : détail du vantail.**  
39, Morez, 4, 6 rue Ernest Merlin

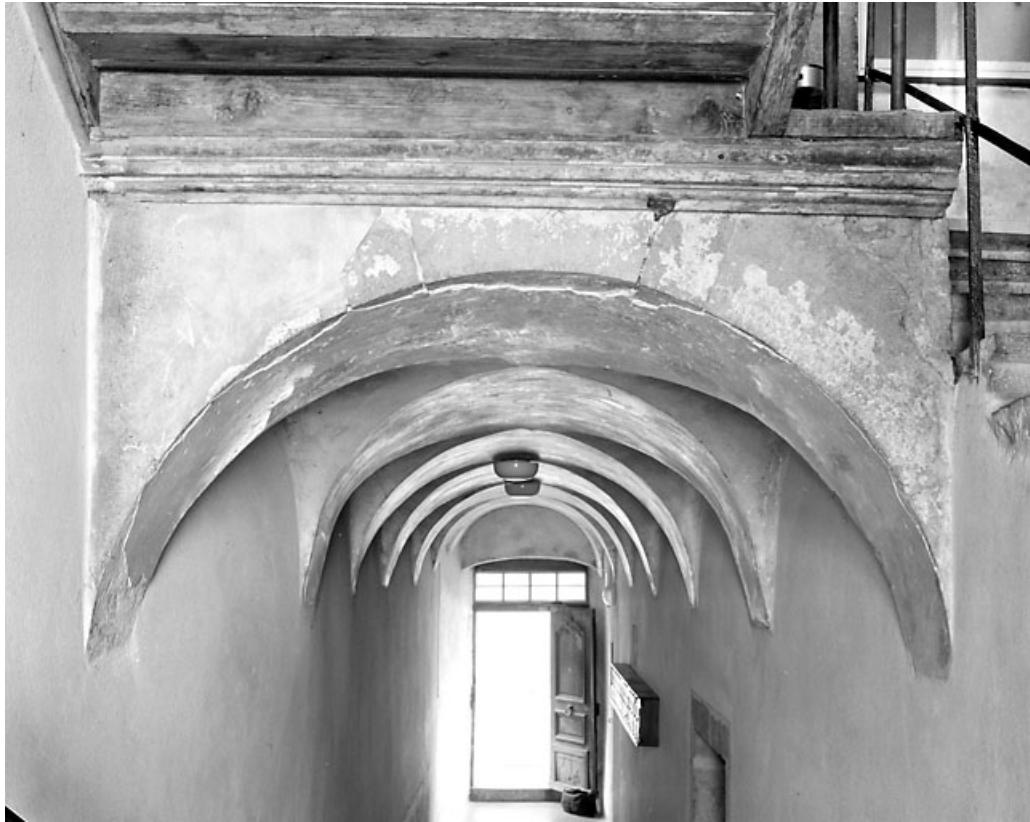
N° de l'illustration : 20033900700X

**Voûte d'arêtes du couloir.**

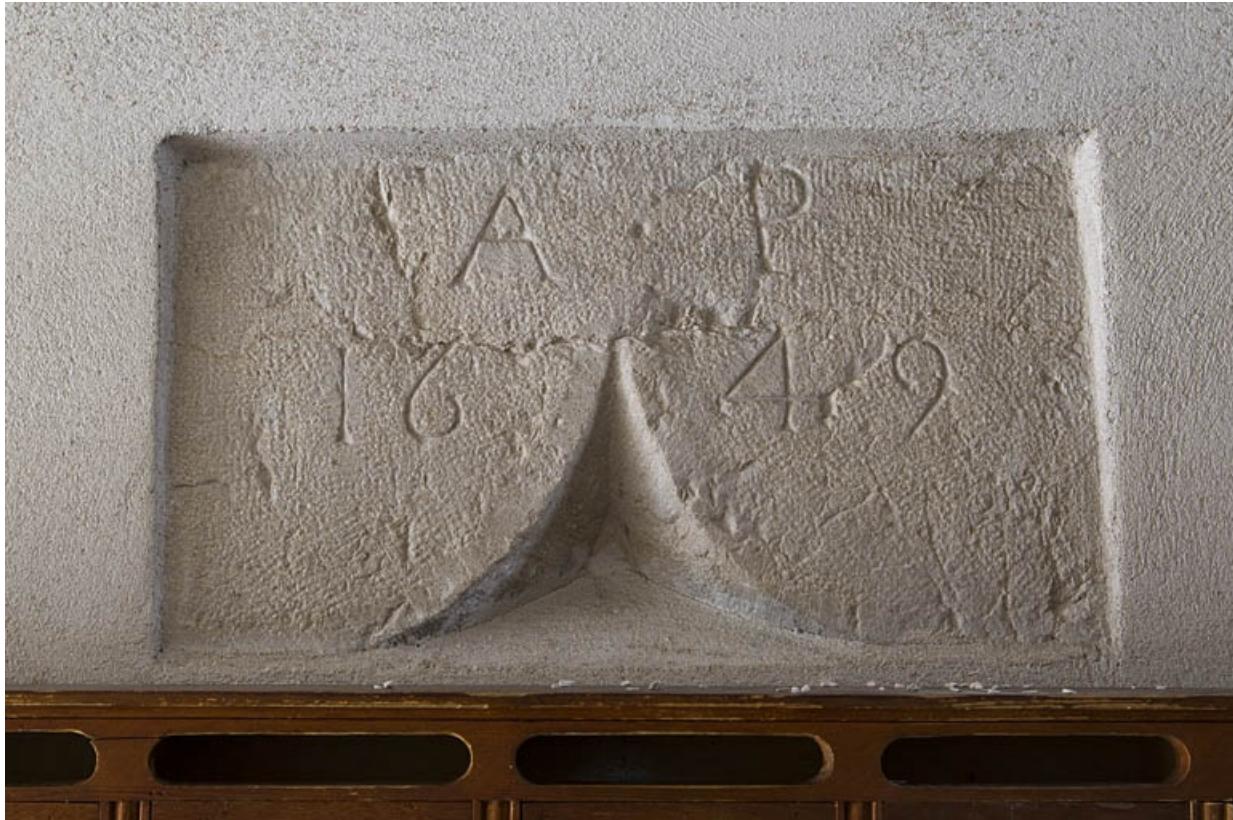
N° de l'illustration : 20103900595NUC2A

**Linteau en accolade daté, dans le couloir.**

Le bâtiment est construit en 1649 (date portée, avec les initiales A.P., sur le linteau d'une porte intérieure). Propriété de la famille Mandrillon en 1813, il se poursuit au nord et à l'est par une vaste cour fermée de hangars ; il sert alors peut-être de relais de diligence. Morcelé, il est remanié plusieurs fois au cours du 19e siècle (décennies 1840 et 1880). En 2000, il est occupé par des magasins et des logements.

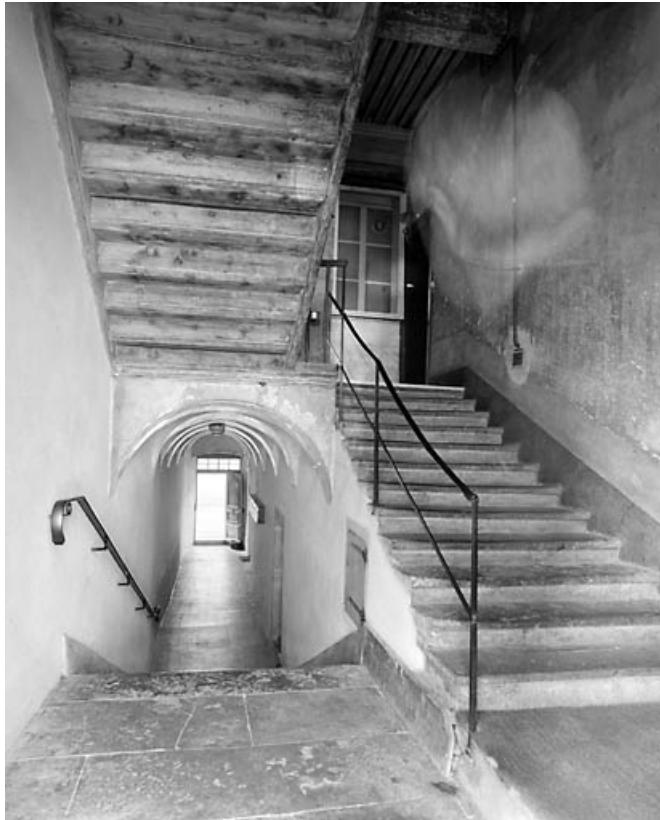
N° de l'illustration : 20033900702X

**Couloir du rez-de-chaussée et escalier, depuis le premier repos.**

**Escaliers** : escalier dans-œuvre, escalier tournant à retours avec jour, en maçonnerie en charpente; escalier de distribution extérieur, escalier droit

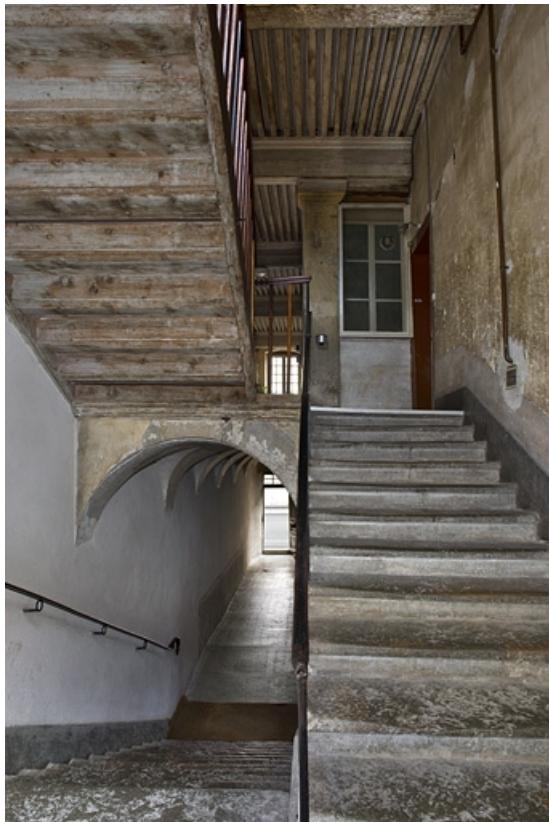
N° de l'illustration : 20103900463NUC2A

**Escalier et couloir du premier étage, depuis le premier repos.**

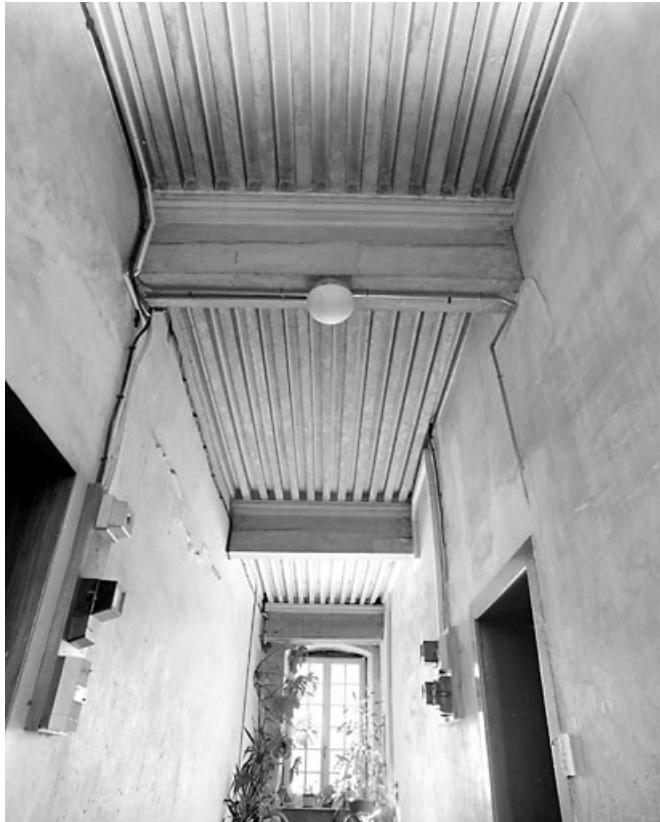
N° de l'illustration : 20033900704X

**Plafond à la française dans le couloir du premier étage.**
