IMMEUBLE

Bourgogne-Franche-Comté, Jura
Morez
145 rue de la République

Dossier IA39000744 réalisé en 2000 revu en
2009

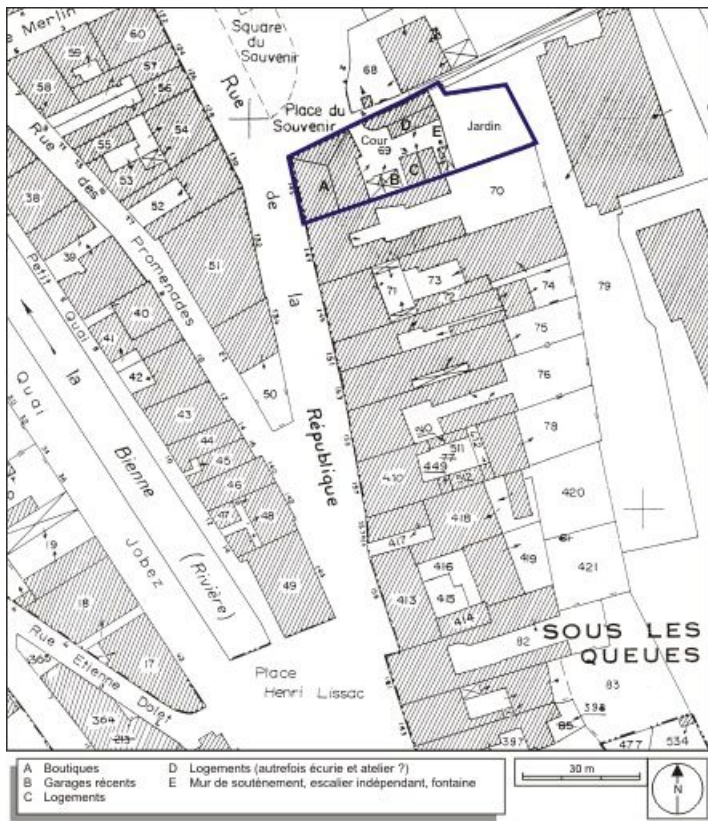
N° de l'illustration : 20093900285NUDA

Plan-masse et de situation. Extrait du plan cadastral, 1980, section AI, échelle 1:1000.
39, Morez, 145 rue de la République

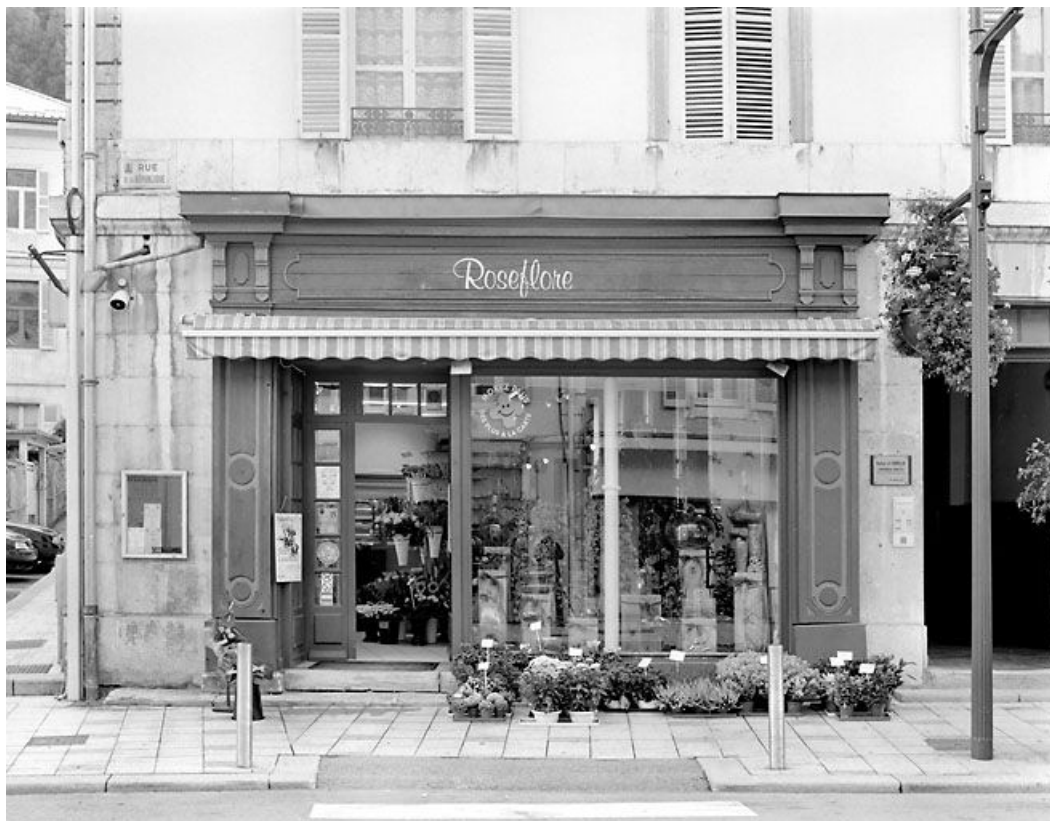
N° de l'illustration : 20033900764X

Façade antérieure : devanture de boutique.

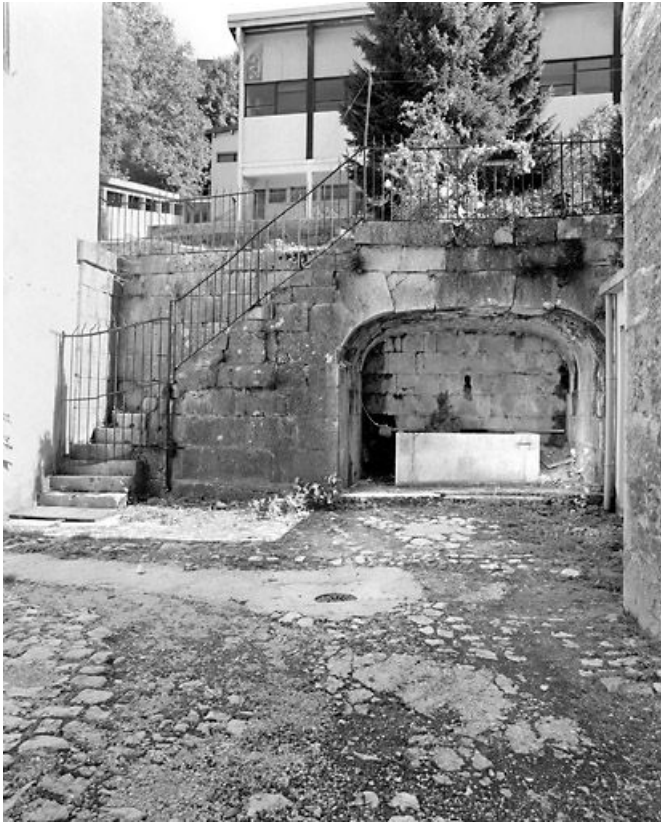
N° de l'illustration : 20033900767X

Mur de soutènement, escalier isolé et fontaine.

Les bâtiments ont des murs en moellons calcaires enduits, avec une partie en pierre de taille apparente au rez-de-chaussée de l'immeuble, et une couverture métallique. Desservi par un escalier droit en bois et des coursières sur son élévation postérieure, l'immeuble compte un sous-sol, trois étages carrés et un comble. Il a des élévations à travées, et un toit à croupe au nord et pignon couvert au sud. Le bâtiment bordant la cour au nord, converti en logements, servait vraisemblablement d'écurie et d'atelier. En moellons calcaires enduits, il a deux étages carrés et un comble à surcroît, coiffé d'un toit à longs pans et pignons couverts. Celui au sud, à usage de logements, présente les mêmes caractéristiques mais avec un étage en surcroît et des baies associant briques et pierres. Tous deux s'appuient à l'est contre le mur de soutènement des jardins en terrasse, auxquels donne accès un escalier extérieur en équerre, en maçonnerie. Une niche, à voûte en berceau déprimé, ménagée sous l'escalier abrite le bassin en pierre d'une fontaine (200 cm l x 110 la x 73 h).
