IMMEUBLE

Bourgogne-Franche-Comté, Jura
Morez
145 rue de la République

Dossier IA39000744 réalisé en 2000 revu en
2009

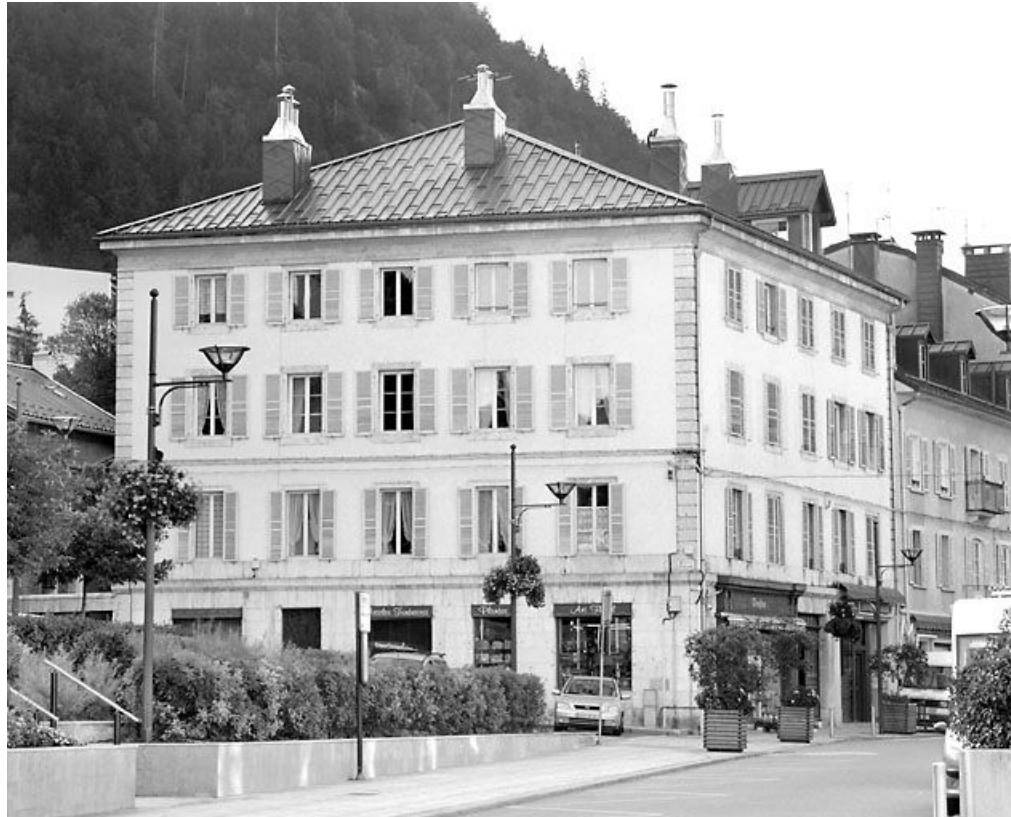
N° de l'illustration : 20033900763X

Vue d'ensemble, de trois quarts gauche.

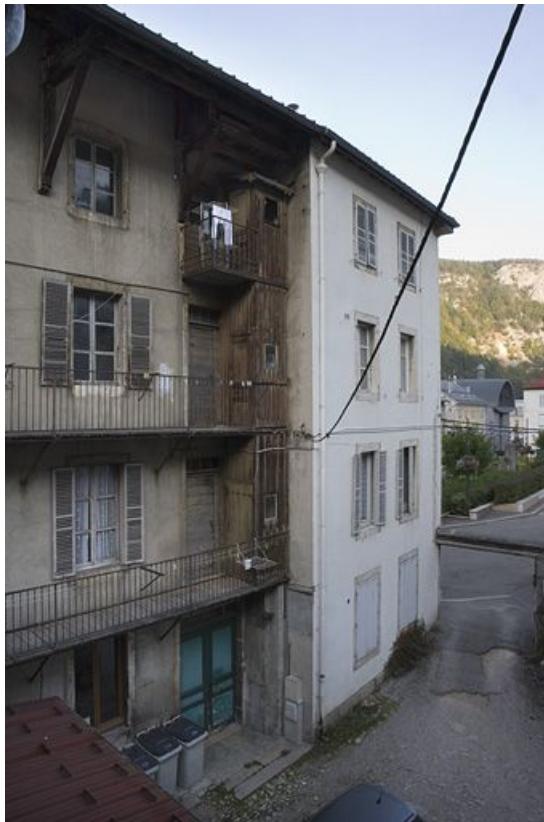
N° de l'illustration : 20093900135NUC2A

Façade postérieure, de trois quarts gauche.

Les bâtiments ont des murs en moellons calcaires enduits, avec une partie en pierre de taille apparente au rez-de-chaussée de l'immeuble, et une couverture métallique. Desservi par un escalier droit en bois et des coursières sur son élévation postérieure, l'immeuble compte un sous-sol, trois étages carrés et un comble. Il a des élévations à travées, et un toit à croupe au nord et pignon couvert au sud. Le bâtiment bordant la cour au nord, converti en logements, servait vraisemblablement d'écurie et d'atelier. En moellons calcaires enduits, il a deux étages carrés et un comble à surcroît, coiffé d'un toit à longs pans et pignons couverts. Celui au sud, à usage de logements, présente les mêmes caractéristiques mais avec un étage en surcroît et des baies associant briques et pierres. Tous deux s'appuient à l'est contre le mur de soutènement des jardins en terrasse, auxquels donne accès un escalier extérieur en équerre, en maçonnerie. Une niche, à voûte en berceau déprimé, ménagée sous l'escalier abrite le bassin en pierre d'une fontaine (200 cm l x 110 la x 73 h).

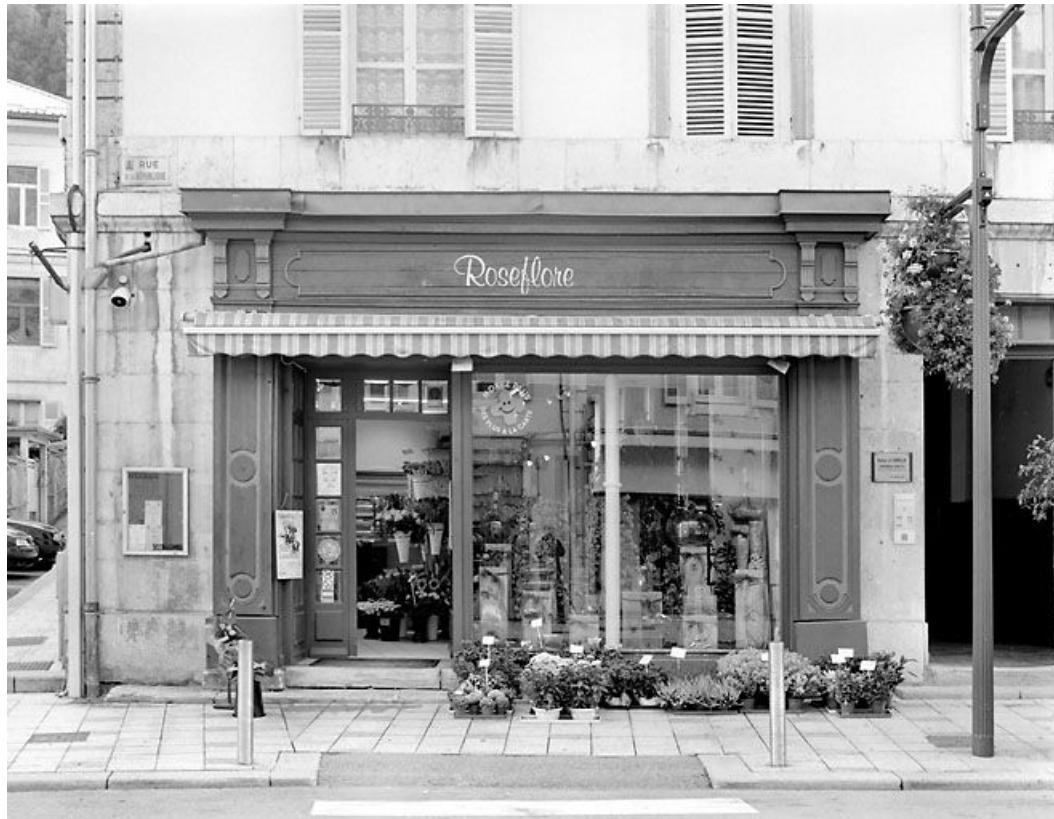
N° de l'illustration : 20033900764X

Façade antérieure : devanture de boutique.

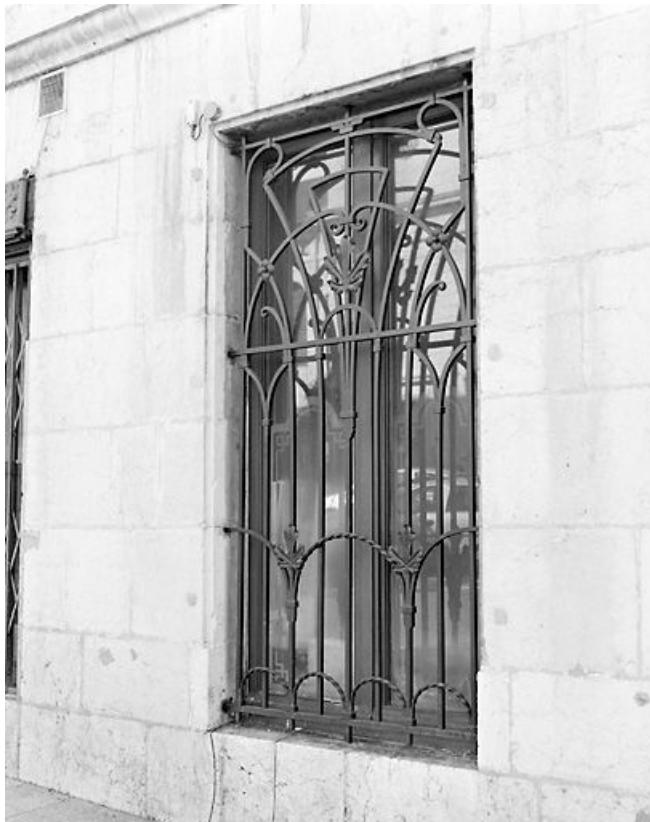
N° de l'illustration : 20033900768X

Façade latérale gauche : grille Art déco.

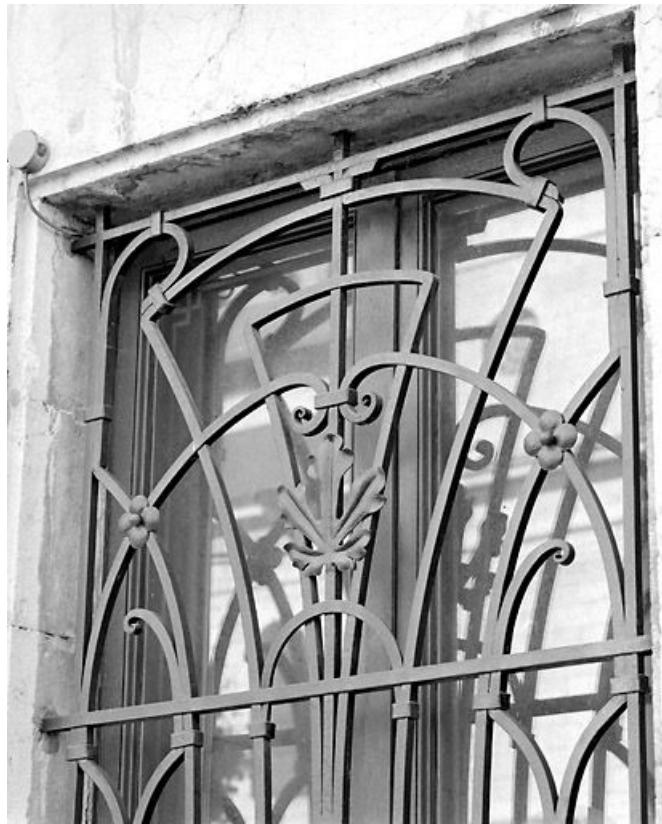
N° de l'illustration : 20033900769X

Façade latérale gauche : détail de la grille.

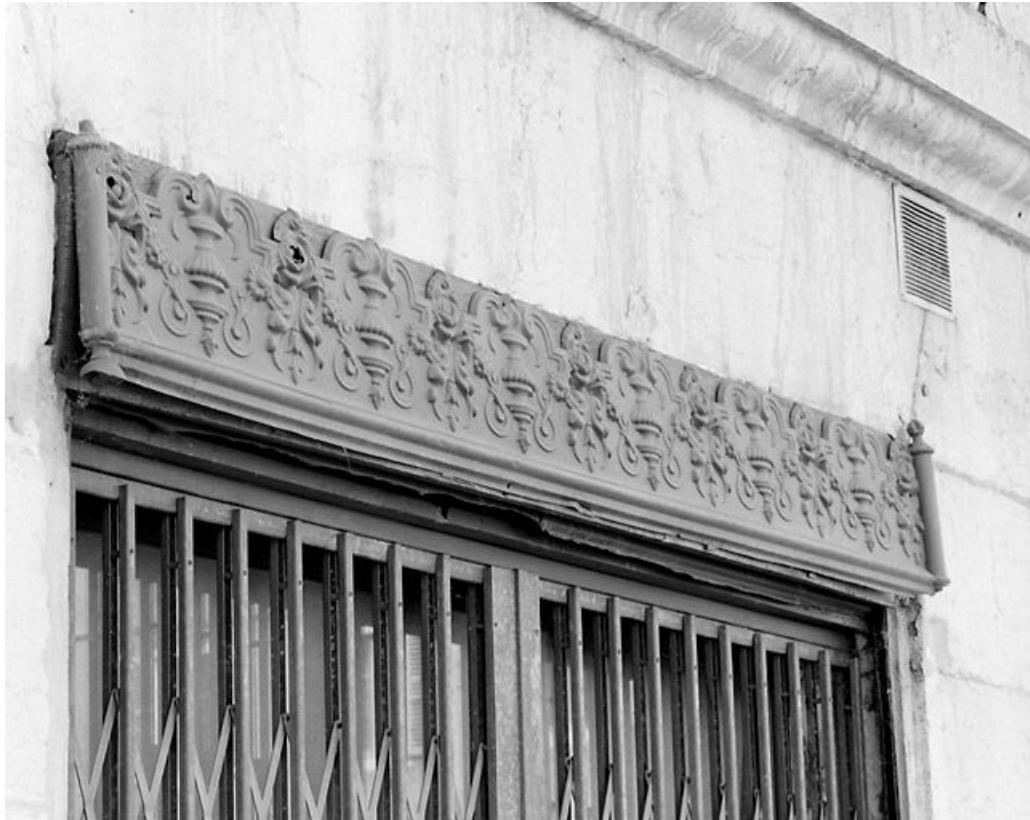
N° de l'illustration : 20033900770X

Façade latérale gauche : décor en tôle estampée.

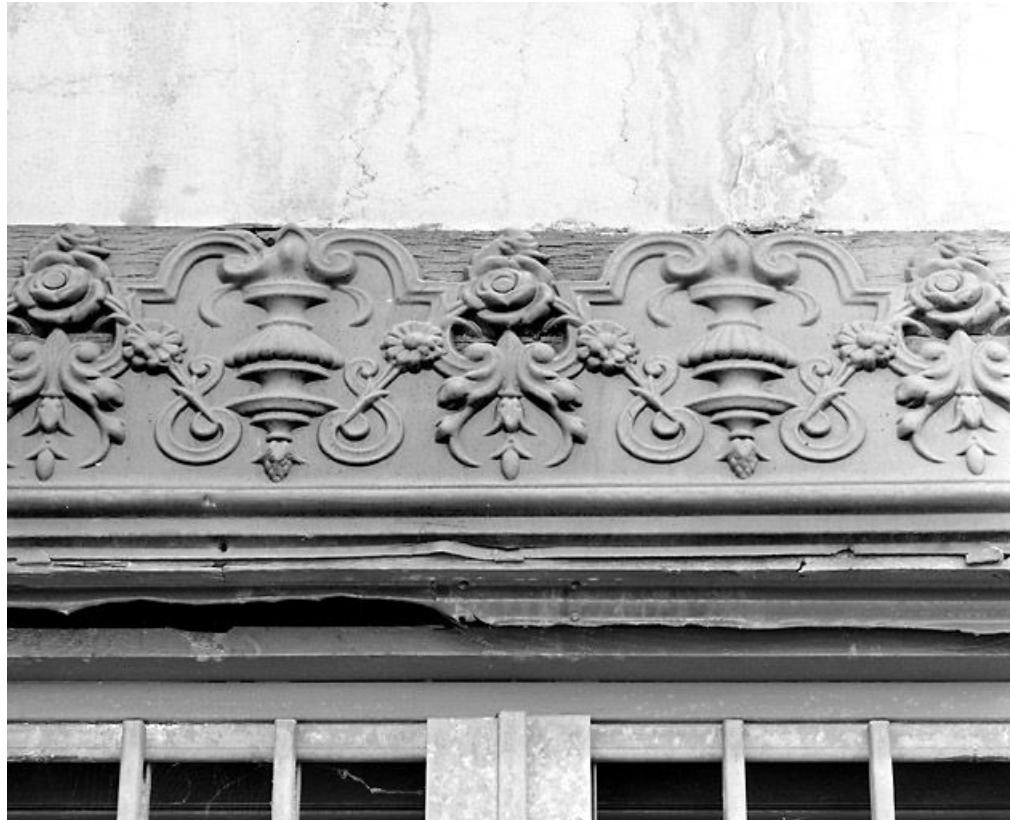
N° de l'illustration : 20033900771X

Façade latérale gauche : détail du décor.

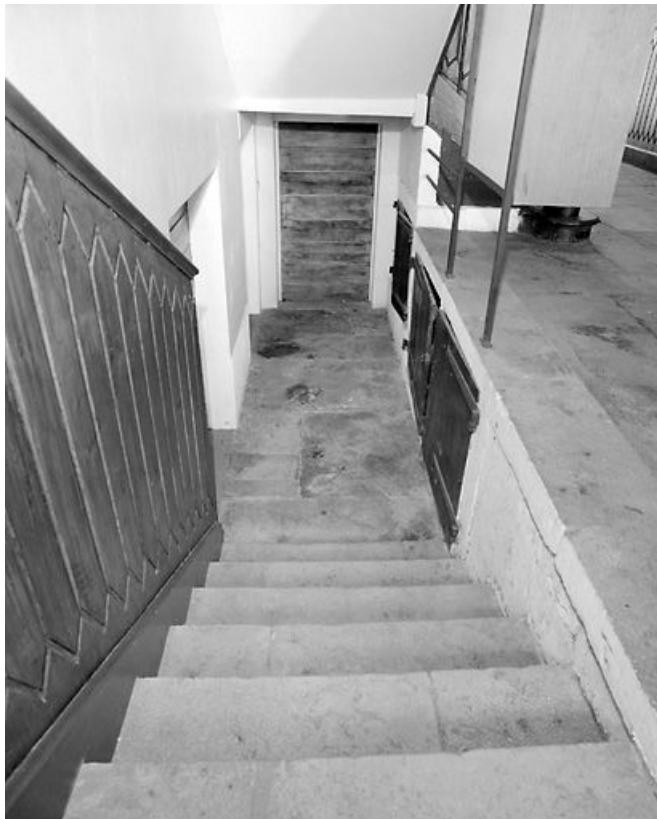
N° de l'illustration : 20033900772X

Escalier : volée menant au sous-sol. Noter les trois niches à droite.

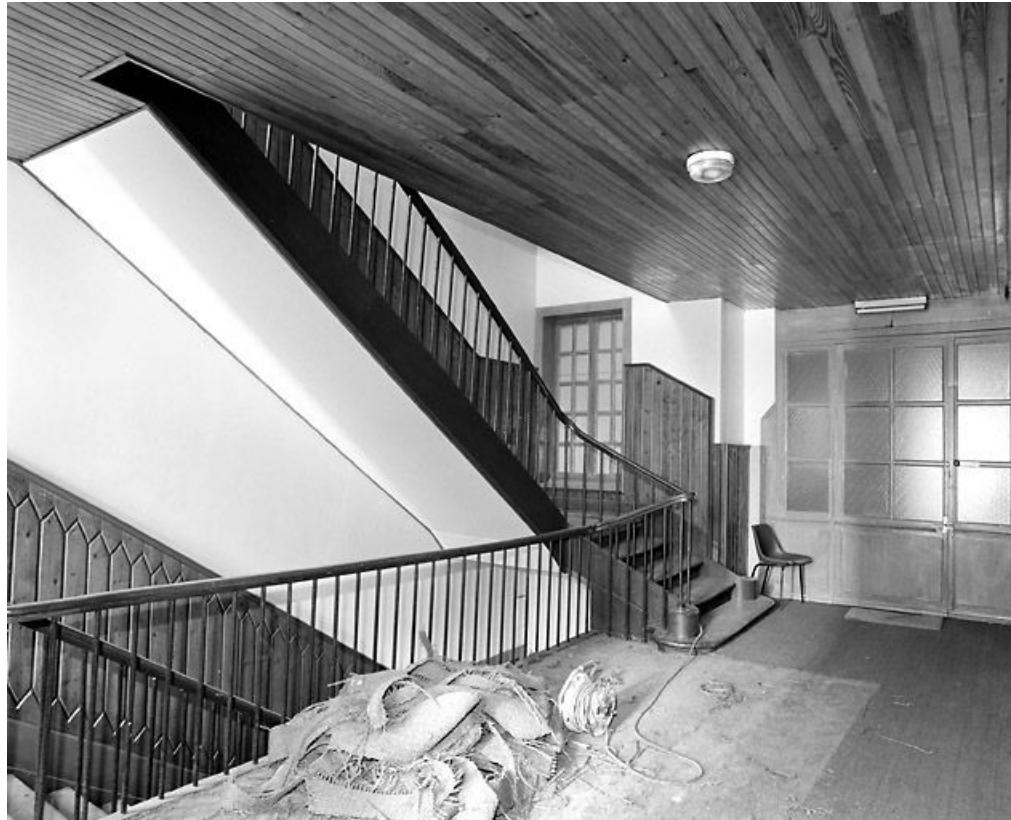
N° de l'illustration : 20033900773X

Escalier : un palier.

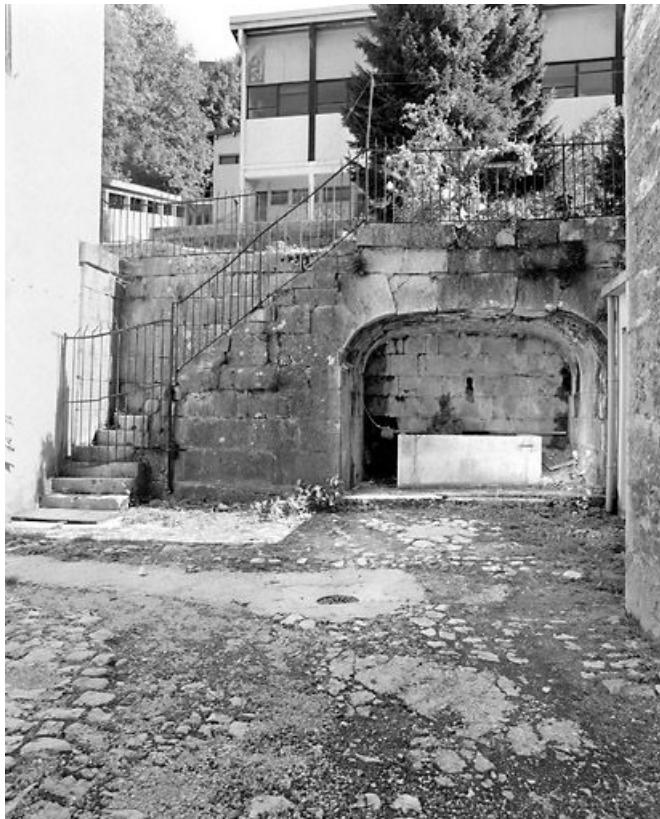
N° de l'illustration : 20033900767X

Mur de soutènement, escalier isolé et fontaine.

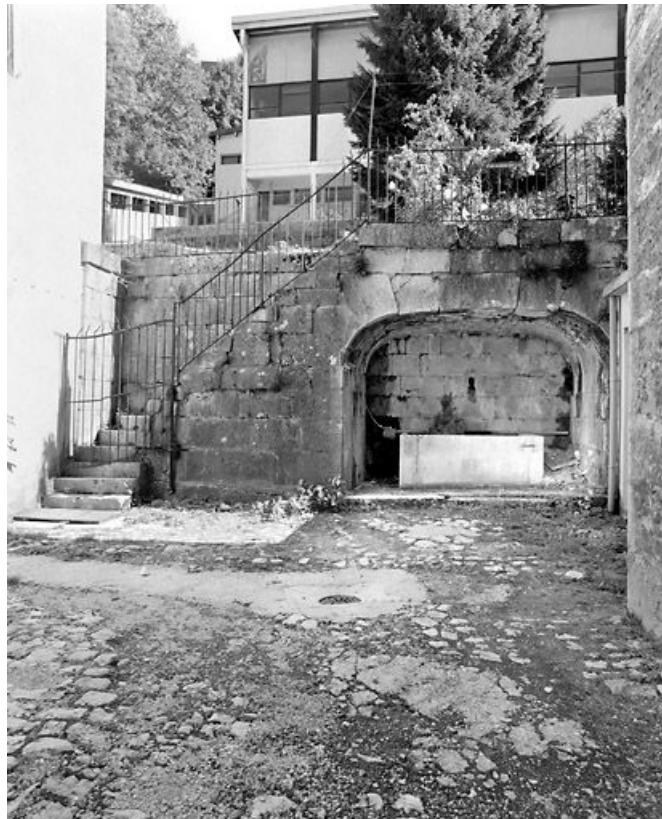
N° de l'illustration : 20033900754X

Immeuble (19e siècle) au n° 145 rue de la République : fontaine, escalier isolé et mur de soutènement. Immeuble (AI 69).
39, Morez, 145 rue de la République
