IMMEUBLE

Bourgogne-Franche-Comté, Jura
Morez
145 rue de la République

Dossier IA39000744 réalisé en 2000 revu en
2009

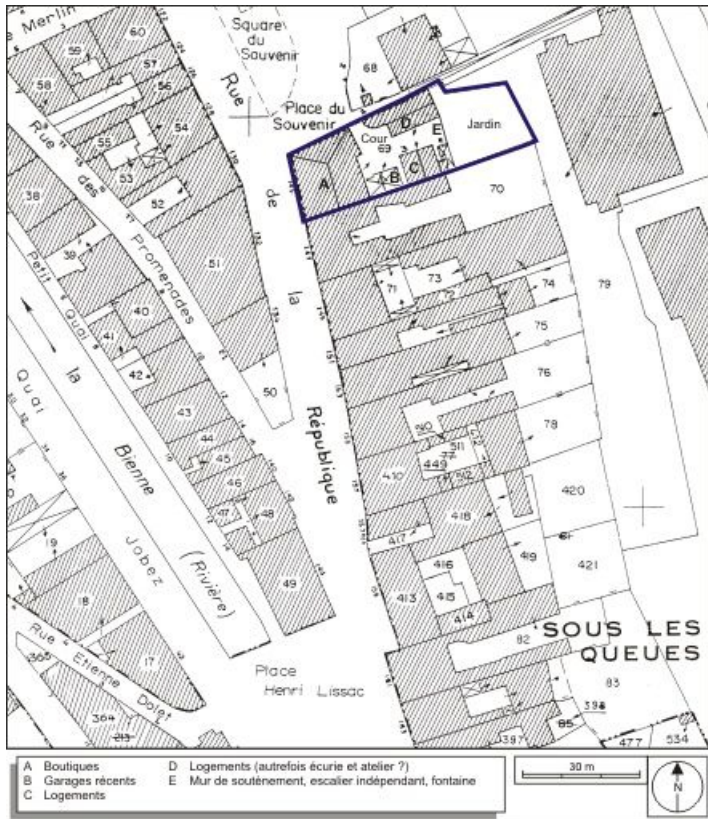
N° de l'illustration : 20093900285NUDA

Plan-masse et de situation. Extrait du plan cadastral, 1980, section AI, échelle 1:1000.
39, Morez, 145 rue de la République

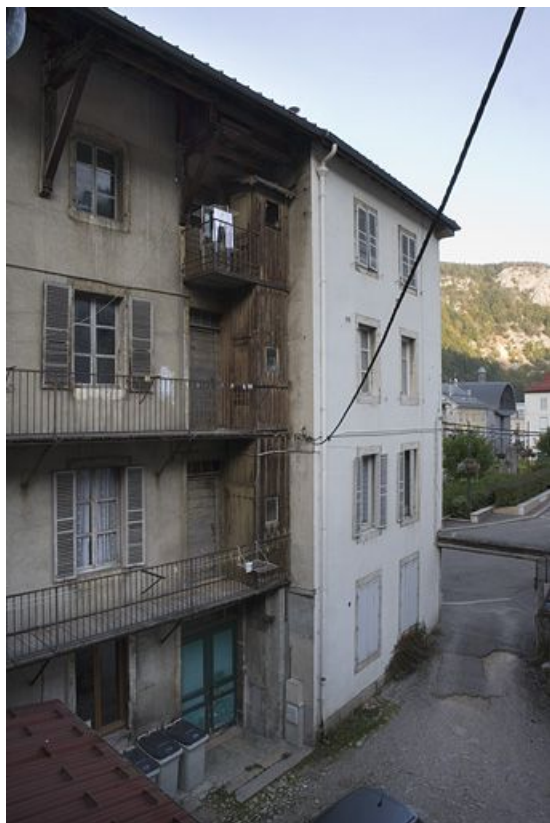
N° de l'illustration : 20093900135NUC2A

Façade postérieure, de trois quarts gauche.

Les bâtiments ont des murs en moellons calcaires enduits, avec une partie en pierre de taille apparente au rez-de-chaussée de l'immeuble, et une couverture métallique. Desservi par un escalier droit en bois et des coursières sur son élévation postérieure, l'immeuble compte un sous-sol, trois étages carrés et un comble. Il a des élévations à travées, et un toit à croupe au nord et pignon couvert au sud. Le bâtiment bordant la cour au nord, converti en logements, servait vraisemblablement d'écurie et d'atelier. En moellons calcaires enduits, il a deux étages carrés et un comble à surcroît, coiffé d'un toit à longs pans et pignons couverts. Celui au sud, à usage de logements, présente les mêmes caractéristiques mais avec un étage en surcroît et des baies associant briques et pierres. Tous deux s'appuient à l'est contre le mur de soutènement des jardins en terrasse, auxquels donne accès un escalier extérieur en équerre, en maçonnerie. Une niche, à voûte en berceau déprimé, ménagée sous l'escalier abrite le bassin en pierre d'une fontaine (200 cm l x 110 la x 73 h).

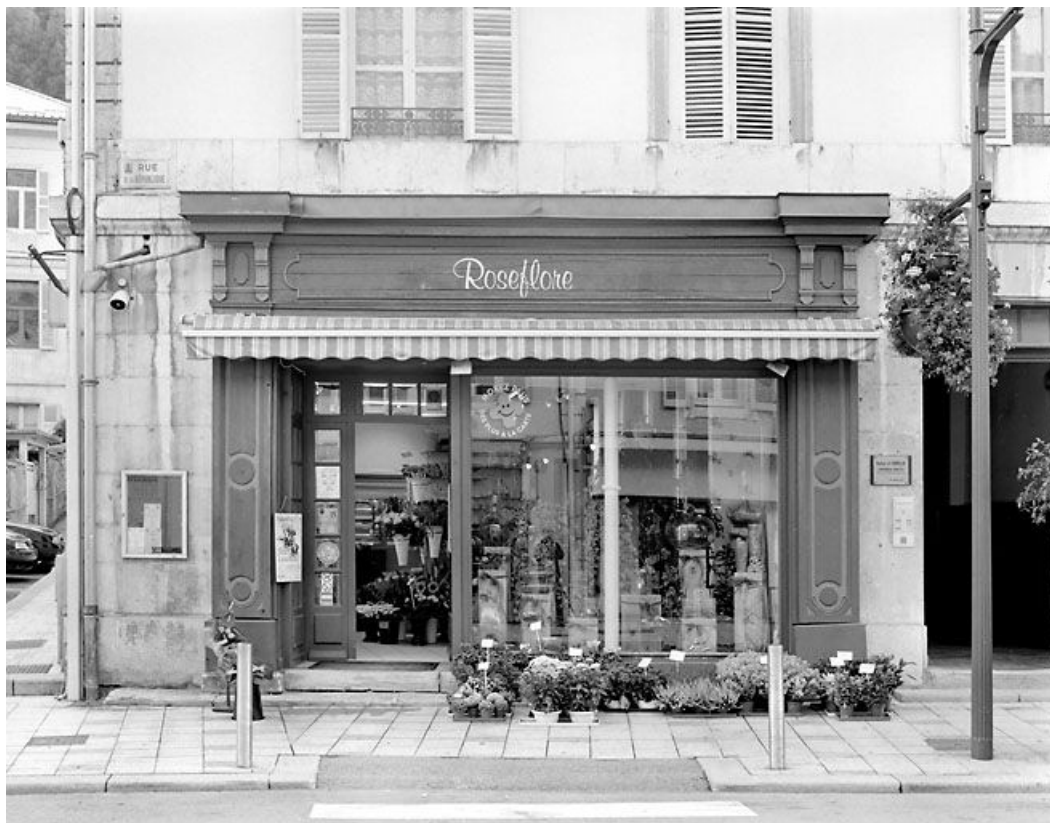
N° de l'illustration : 20033900764X

Façade antérieure : devanture de boutique.

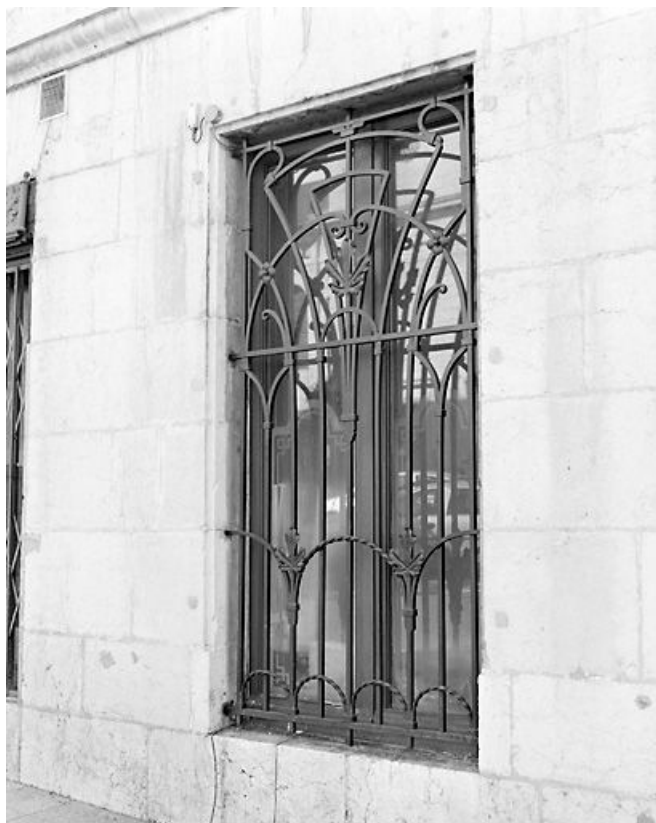
N° de l'illustration : 20033900768X

Façade latérale gauche : grille Art déco.

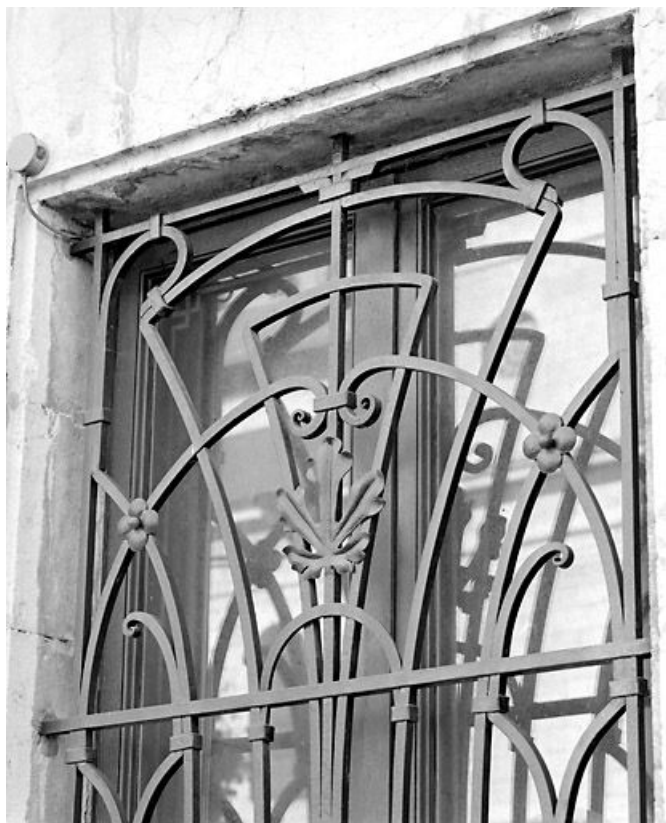
N° de l'illustration : 20033900769X

Façade latérale gauche : détail de la grille.

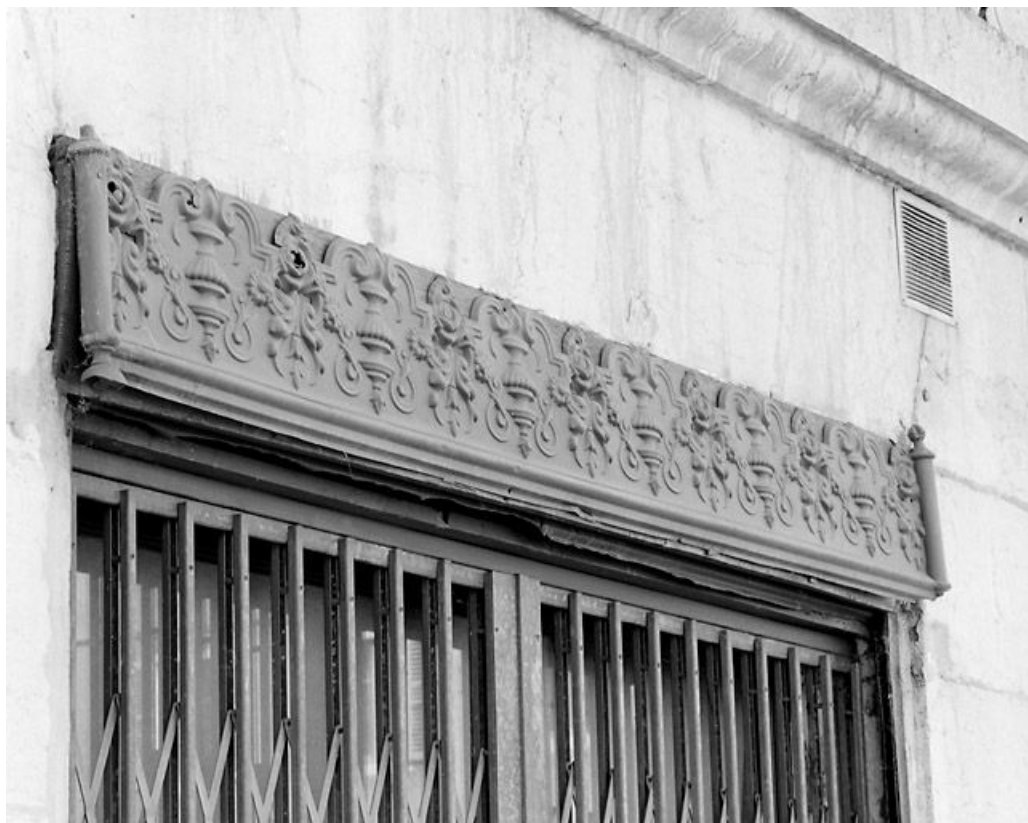
N° de l'illustration : 20033900770X

Façade latérale gauche : décor en tôle estampée.

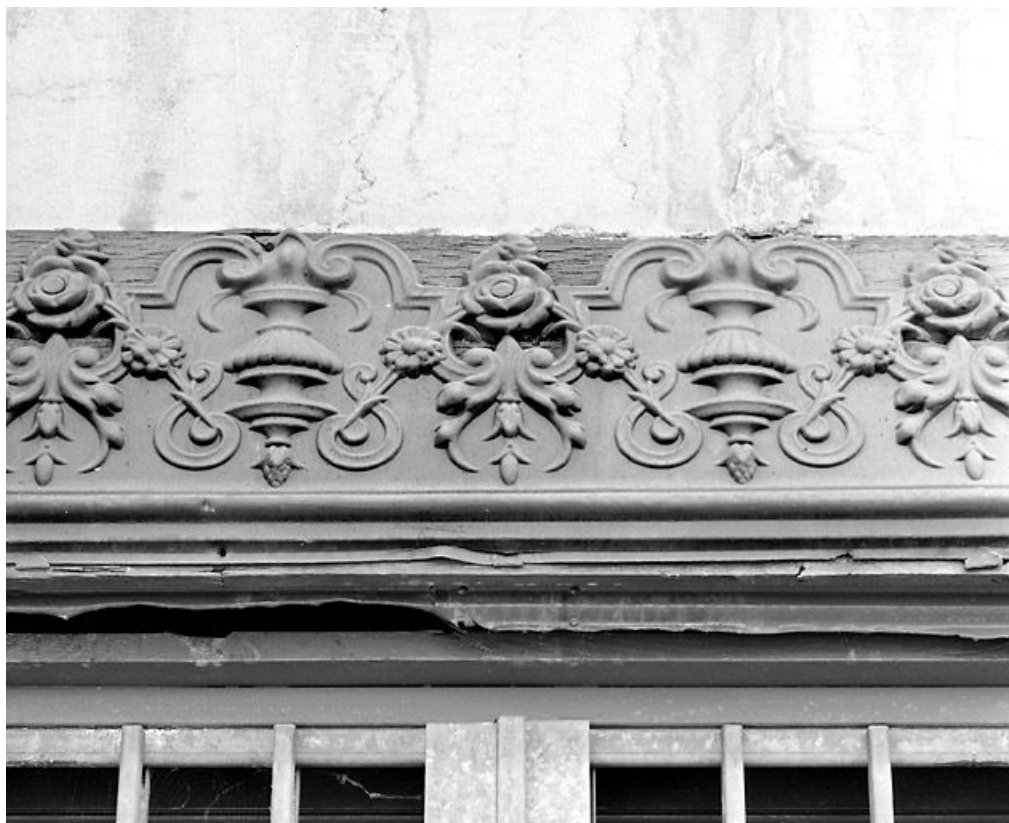
N° de l'illustration : 20033900771X

Façade latérale gauche : détail du décor.

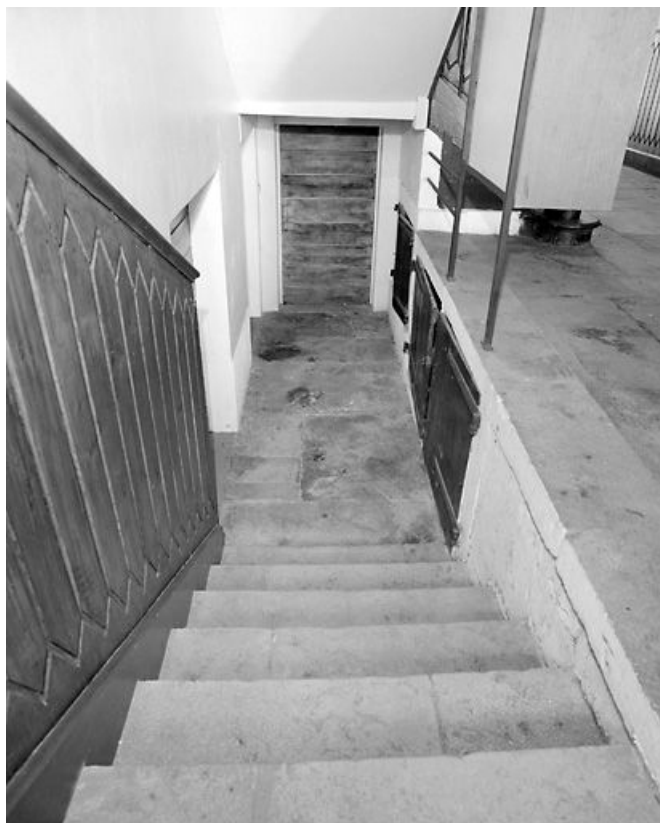
N° de l'illustration : 20033900772X

Escalier : volée menant au sous-sol. Noter les trois niches à droite.

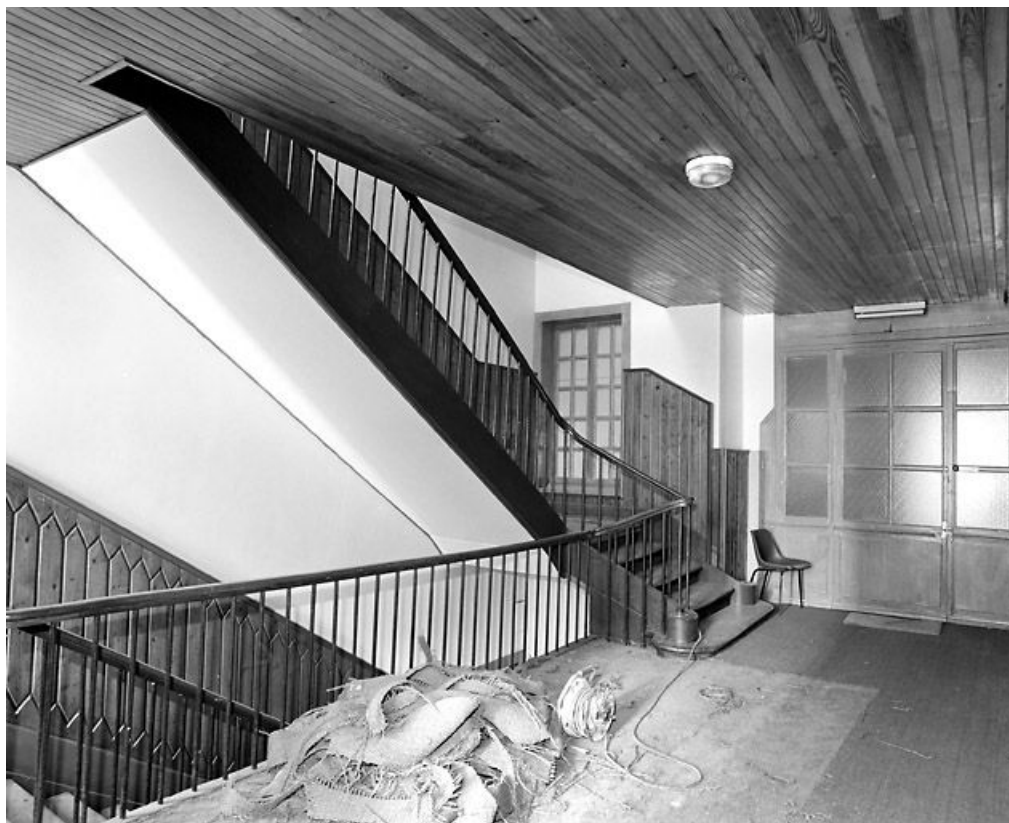
N° de l'illustration : 20033900773X

Escalier : un palier.

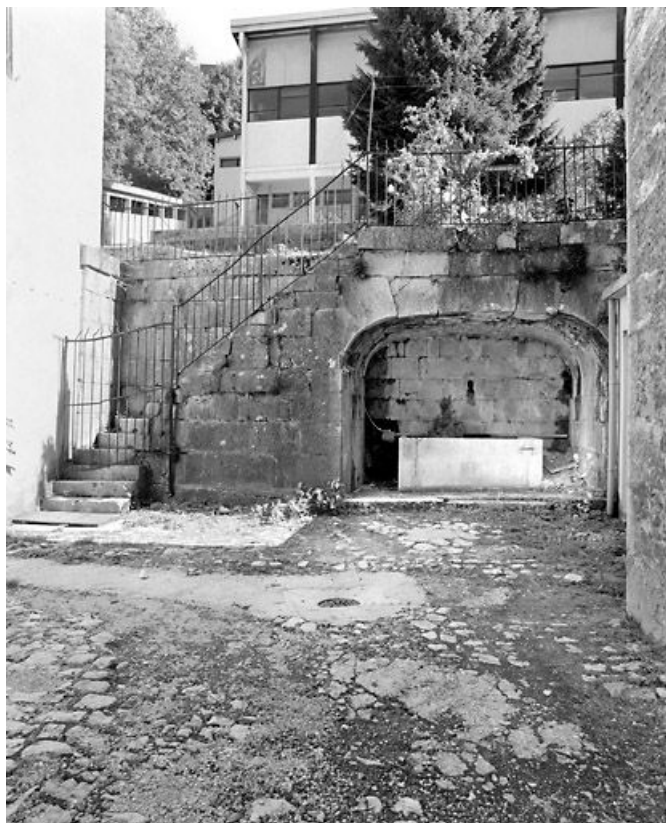
N° de l'illustration : 20033900754X

Immeuble (19e siècle) au n° 145 rue de la République : fontaine, escalier isolé et mur de soutènement. Immeuble (AI 69).
39, Morez, 145 rue de la République
