IMMEUBLE

Bourgogne-Franche-Comté, Jura
Morez
145 rue de la République

Dossier IA39000744 réalisé en 2000 revu en
2009

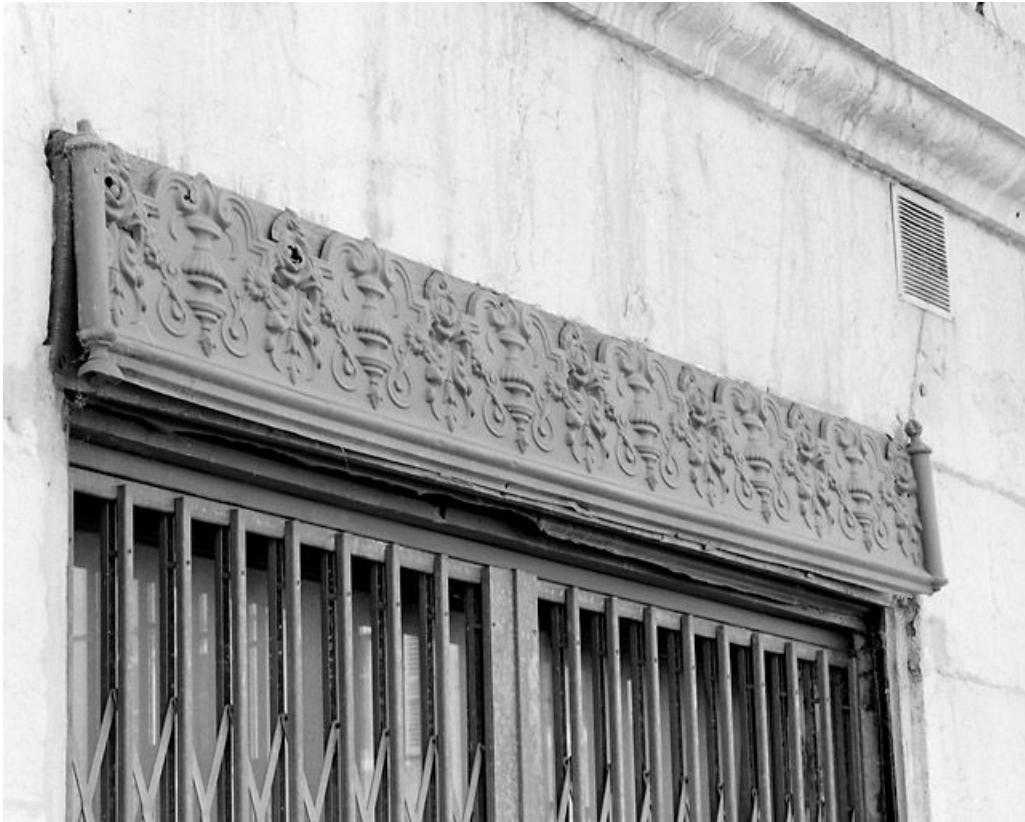
N° de l'illustration : 20033900770X

Façade latérale gauche : décor en tôle estampée.
