IMMEUBLE

Bourgogne-Franche-Comté, Jura
Morez
145 rue de la République

Dossier IA39000744 réalisé en 2000 revu en
2009

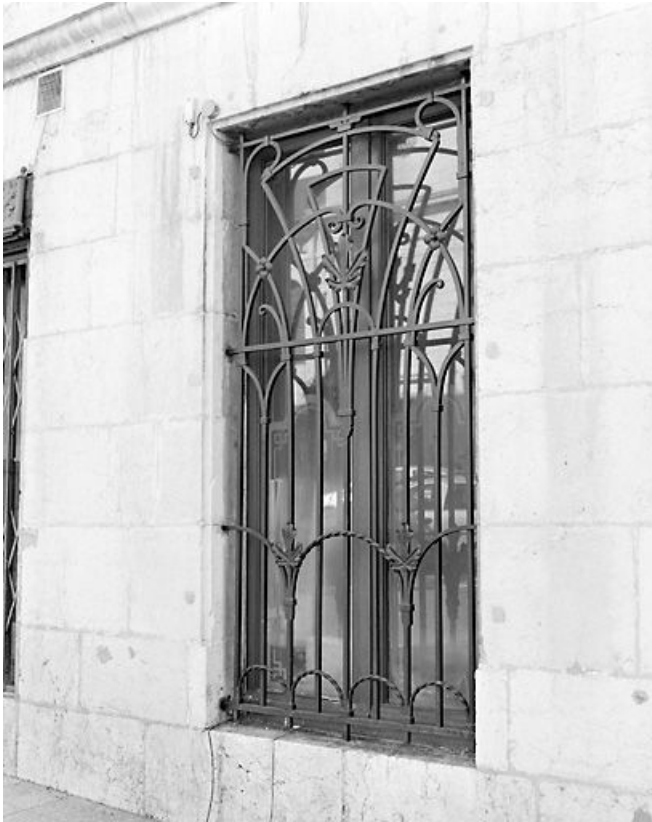
N° de l'illustration : 20033900768X

Façade latérale gauche : grille Art déco.

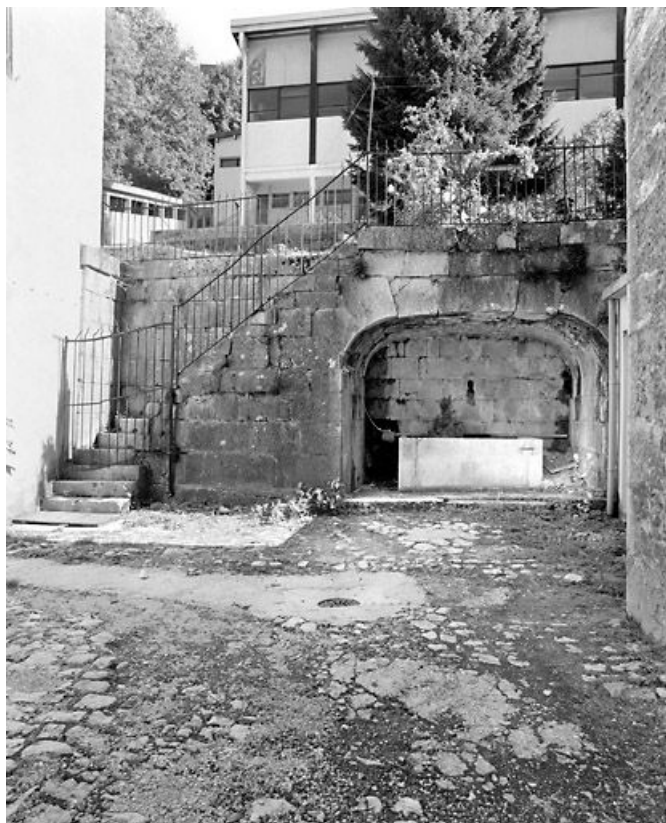
N° de l'illustration : 20033900767X

Mur de soutènement, escalier isolé et fontaine.

Les bâtiments ont des murs en moellons calcaires enduits, avec une partie en pierre de taille apparente au rez-de-chaussée de l'immeuble, et une couverture métallique. Desservi par un escalier droit en bois et des coursières sur son élévation postérieure, l'immeuble compte un sous-sol, trois étages carrés et un comble. Il a des élévations à travées, et un toit à croupe au nord et pignon couvert au sud. Le bâtiment bordant la cour au nord, converti en logements, servait vraisemblablement d'écurie et d'atelier. En moellons calcaires enduits, il a deux étages carrés et un comble à surcroît, coiffé d'un toit à longs pans et pignons couverts. Celui au sud, à usage de logements, présente les mêmes caractéristiques mais avec un étage en surcroît et des baies associant briques et pierres. Tous deux s'appuient à l'est contre le mur de soutènement des jardins en terrasse, auxquels donne accès un escalier extérieur en équerre, en maçonnerie. Une niche, à voûte en berceau déprimé, ménagée sous l'escalier abrite le bassin en pierre d'une fontaine (200 cm l x 110 la x 73 h).
