IMMEUBLE

Bourgogne-Franche-Comté, Jura
Morez
145 rue de la République

Dossier IA39000744 réalisé en 2000 revu en
2009

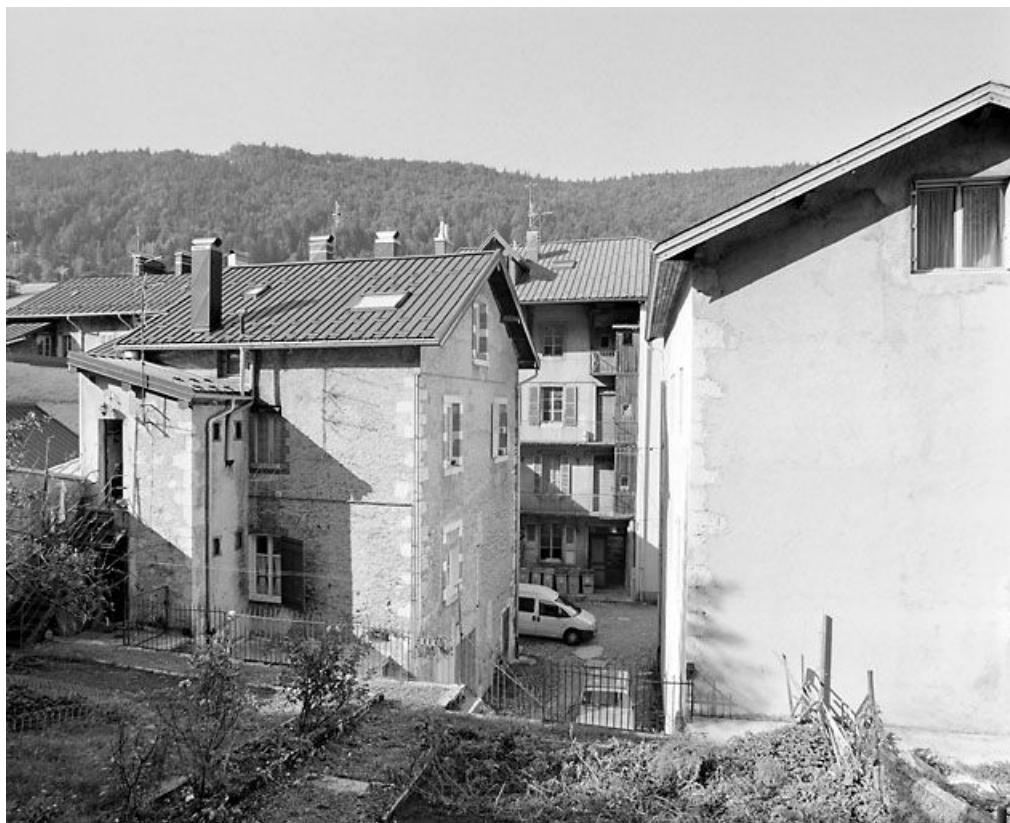
N° de l'illustration : 20033900765X

Vue d'ensemble depuis le jardin (à l'est).

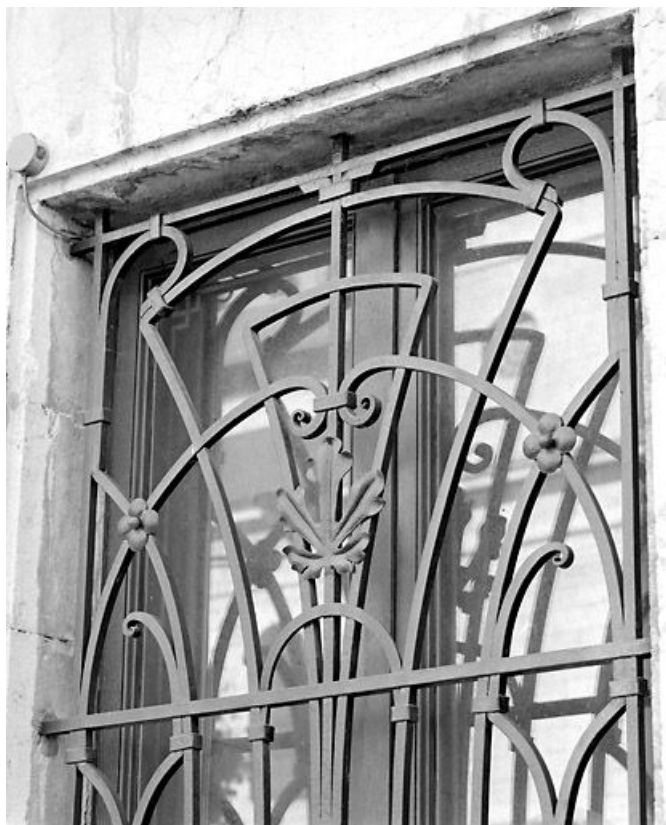
N° de l'illustration : 20033900769X

Façade latérale gauche : détail de la grille.

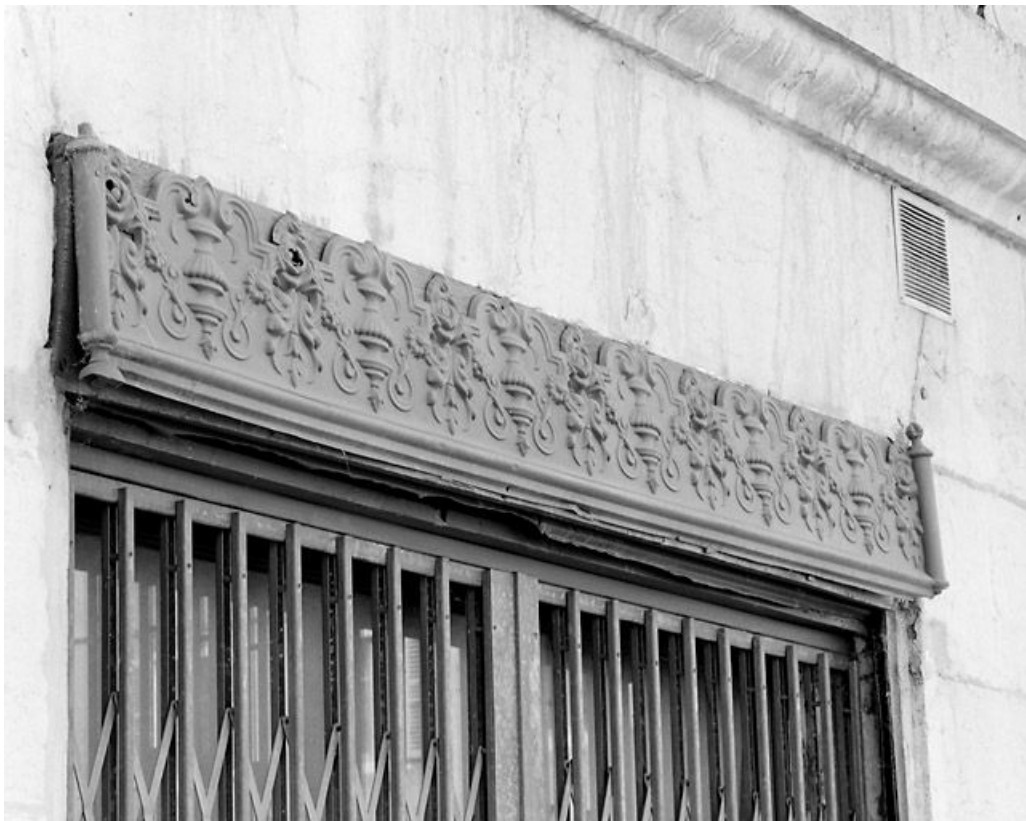
N° de l'illustration : 20033900770X

Façade latérale gauche : décor en tôle estampée.

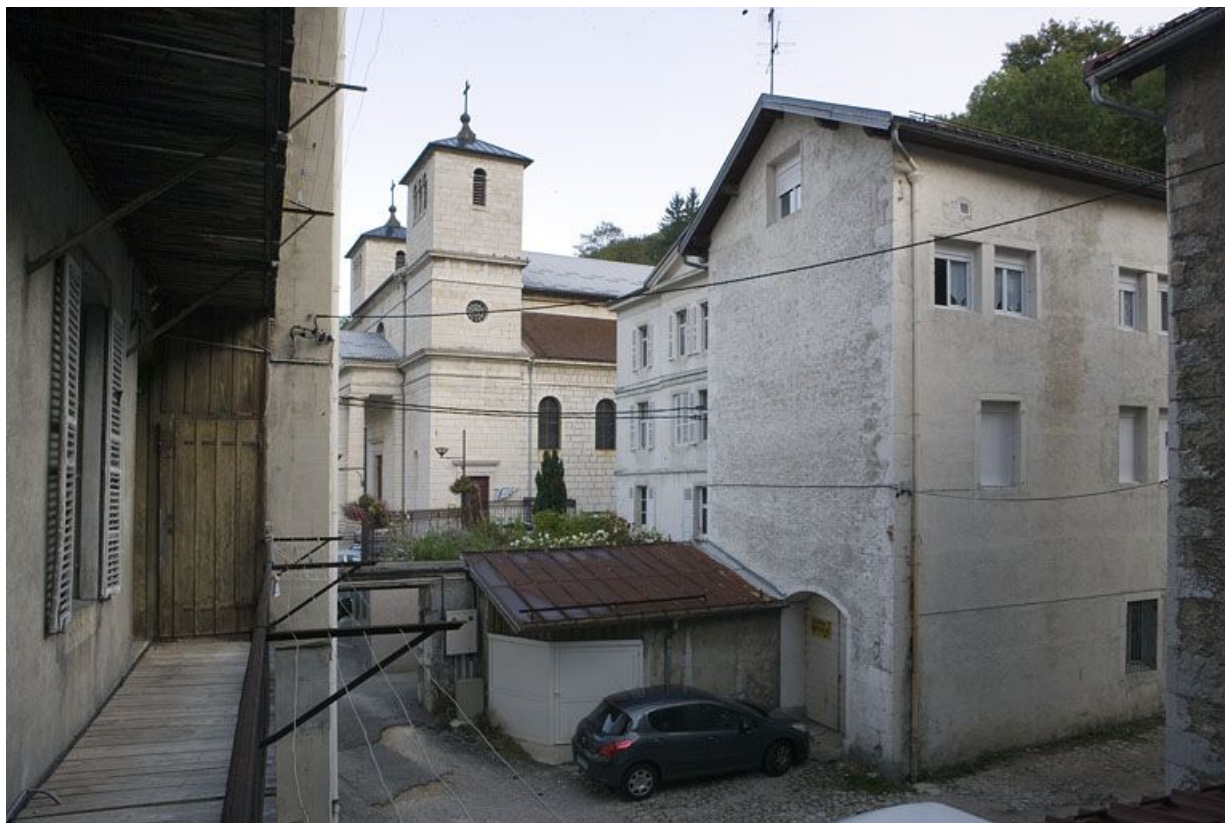
N° de l'illustration : 20093900136NUC2A

Bâtiment nord et cour.

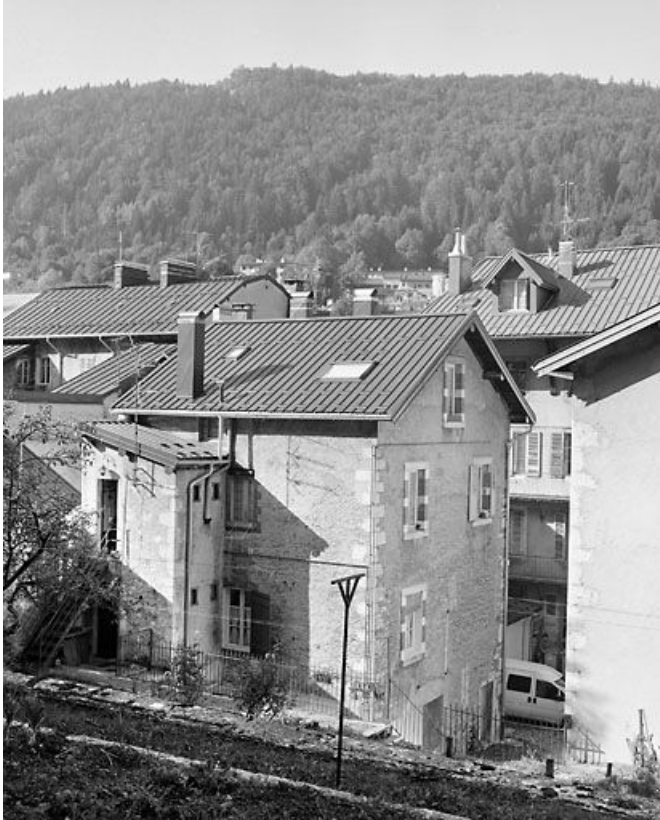
N° de l'illustration : 20033900766X

Bâtiment sud, vu du jardin.
