VIADUC DES CROTTES (VOIE FERRÉE ANDELOT - LA CLUSE)

Bourgogne-Franche-Comté, Jura
Morbier
le Bois des Crottes

Dossier IA39001127 réalisé en 2004 revu en
2006

Auteur(s) : Laurent Poupard

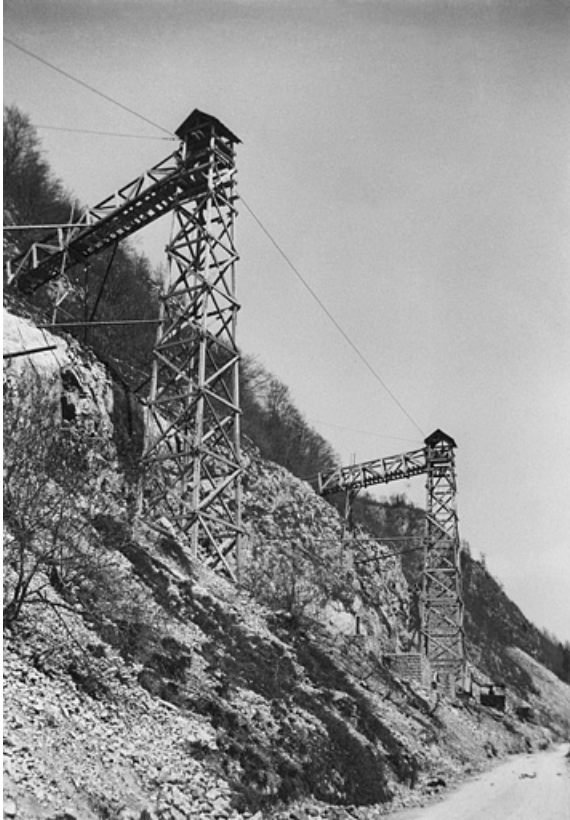
N° de l'illustration : 19913900053X

Travaux du chemin de fer : les pylônes pour la construction du viaduc des Crottes, 1899.
39, Morbier, lieudit : le Bois des Crottes

- **Travaux du chemin de fer : les pylônes pour la construction du viaduc des Crottes, 1899.**

Travaux du chemin de fer : les pylônes pour la construction du viaduc des Crottes, 1899. Photographie, 16 mai 1899 par Paget, Luc (industriel)

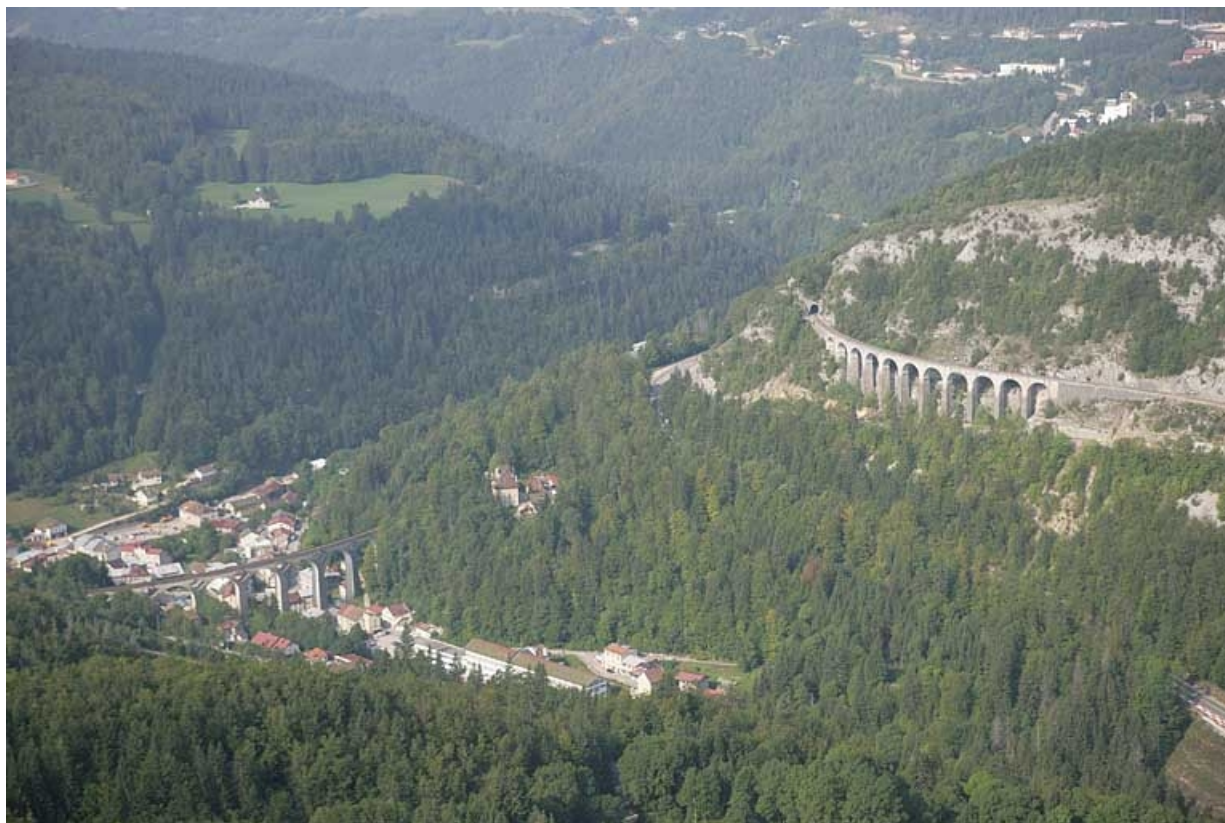
N° de l'illustration : 20053900968NUCA

Vue aérienne du viaduc et du tunnel des Crottes, depuis l'est.
