## **VIADUC DES CROTTES (VOIE FERRÉE ANDELOT - LA CLUSE)**

Bourgogne-Franche-Comté, Jura Morbier le Bois des Crottes

Dossier IA39001127 réalisé en 2004 revu en 2006

Auteur(s): Laurent Poupard

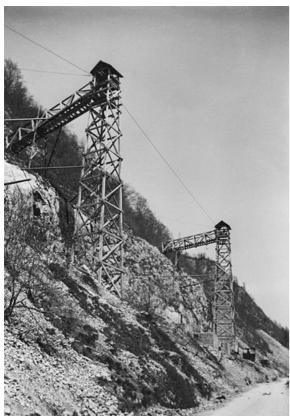
N° de l'illustration : 19913900053X

Travaux du chemin de fer : les pylônes pour la construction du viaduc des Crottes, 1899.

Travaux du chemin de fer : les pylônes pour la construction du viaduc des Crottes, 1899.

Travaux du chemin de fer : les pylônes pour la construction du viaduc des Crottes, 1899. Photographie, 16 mai 1899 par Paget, Luc (industriel)

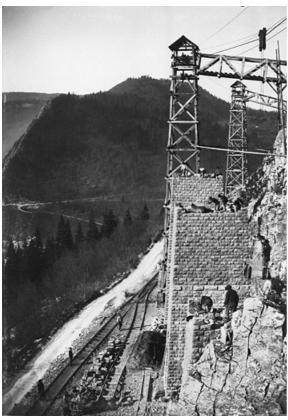
$N^{\circ}$  de l'illustration : 19913900054X

Travaux du chemin de fer : les premières piles du viaduc des Crottes vues de 17 m de hauteur, 1899.

Travaux du chemin de fer : les premières piles du viaduc des Crottes vues de 17 m de hauteur, 1899.

Travaux du chemin de fer : les premières piles du viaduc des Crottes vues de 17 m de hauteur, 1899. Photographie, mai 1899 par Paget, Luc (industriel)

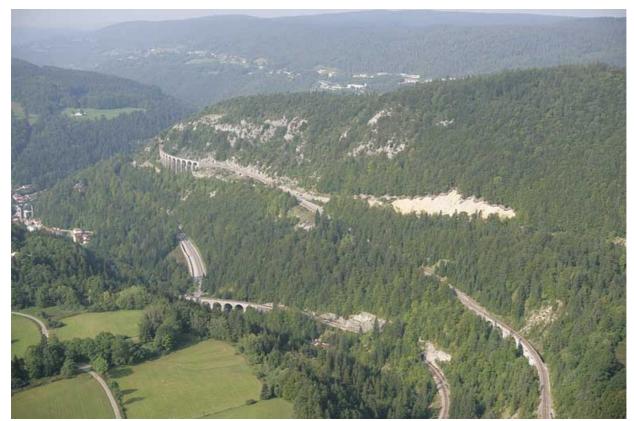
N° de l'illustration : 20053900966NUCA

Vue aérienne du viaduc et des autres ouvrages d'art entre Morbier et Morez, depuis le nord-est.

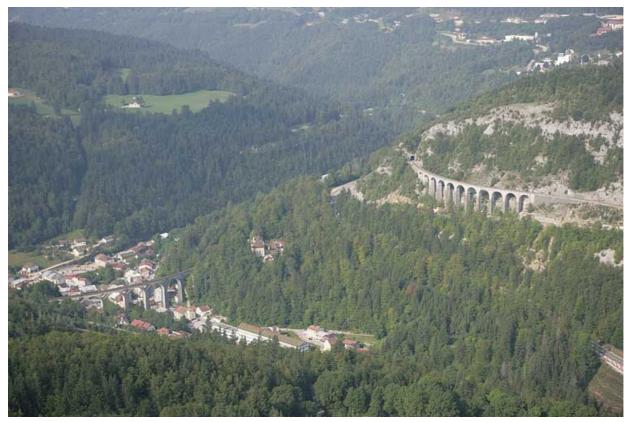
N° de l'illustration : 20053900968NUCA

Vue aérienne du viaduc et du tunnel des Crottes, depuis l'est.

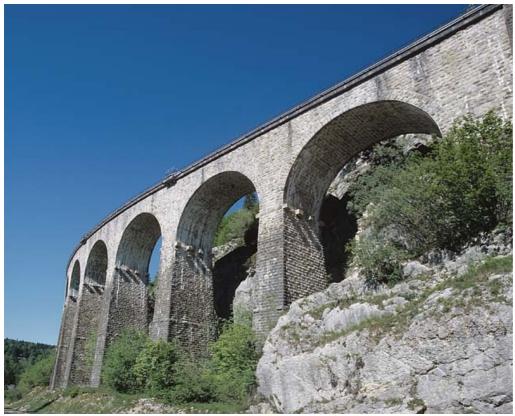
N° de l'illustration : 20053900341XA

Extrémité côté La Cluse (nord-est). 39, Morbier, lieudit : le Bois des Crottes

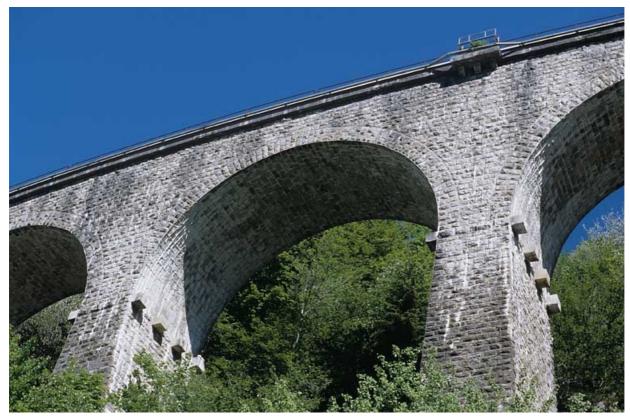
N° de l'illustration : 20053900349ZA

Une arche, vue en contre-plongée. 39, Morbier, lieudit : le Bois des Crottes

Le viaduc (au PK 044.904), en pierre de taille calcaire, avec appareil à bossages rustiques, se compose de onze arches de 12 m de large chacune, voûtées en berceau plein-cintre. Haut de 26 m (22, 50 m sous clef sur un document de 1894), il est établi à flanc de montagne, partiellement inscrit dans une courbe à gauche (rayon de courbure de 180 m) et présente une pente (descendante) de 25 mm / m, d'où la présence d'un contre-rail (rail de guidage). Ses gardecorps métalliques sont formés de supports verticaux en fer forgé plat, percés pour laisser passage à deux barres cylindriques horizontales et portant un appui en demi-rond.

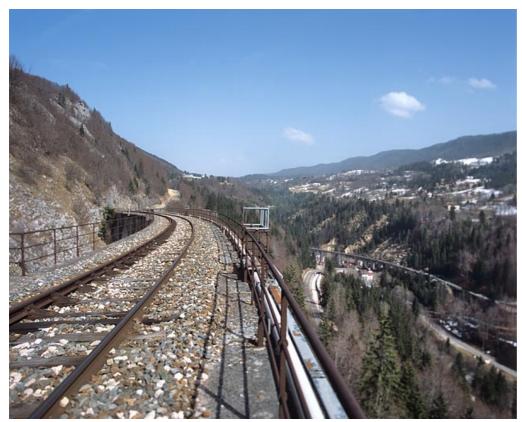
N° de l'illustration : 20053900343XA

Vue d'ensemble du tablier et des garde-corps, depuis le côté Andelot-en-Montagne. 39, Morbier, lieudit : le Bois des Crottes

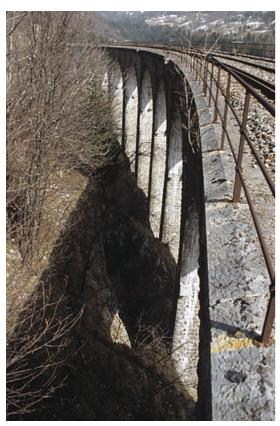
$N^{\circ}$  de l'illustration : 20053900346ZA

Elévation occidentale vue en enfilade, depuis le côté Andelot-en-Montagne.
