VIADUC DES CROTTES (VOIE FERRÉE ANDELOT - LA CLUSE)

Bourgogne-Franche-Comté, Jura
Morbier
le Bois des Crottes

Dossier IA39001127 réalisé en 2004 revu en
2006

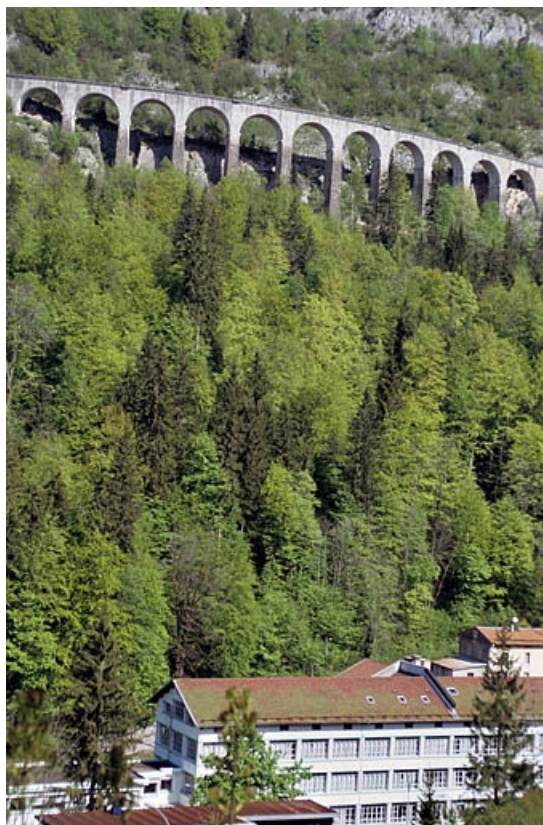
N° de l'illustration : 20053900347ZA

Élévation orientale, vue depuis Morez.

Le viaduc (au PK 044.904), en pierre de taille calcaire, avec appareil à bossages rustiques, se compose de onze arches de 12 m de large chacune, voûtées en berceau plein-cintre. Haut de 26 m (22, 50 m sous clef sur un document de 1894), il est établi à flanc de montagne, partiellement inscrit dans une courbe à gauche (rayon de courbure de 180 m) et présente une pente (descendante) de 25 mm / m, d'où la présence d'un contre-rail (rail de guidage). Ses garde-corps métalliques sont formés de supports verticaux en fer forgé plat, percés pour laisser passage à deux barres cylindriques horizontales et portant un appui en demi-rond.

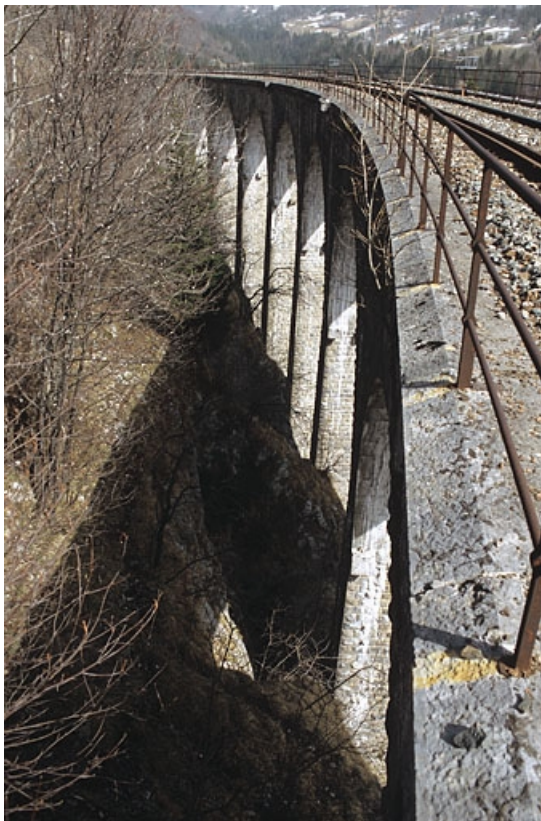
N° de l'illustration : 20053900346ZA

Élévation occidentale vue en enfilade, depuis le côté Andelot-en-Montagne.
39, Morbier, lieudit : le Bois des Crottes
