## VIADUC DES CROTTES (VOIE FERRÉE ANDELOT - LA CLUSE)

Bourgogne-Franche-Comté, Jura  
Morbier  
le Bois des Crottes

Dossier IA39001127 réalisé en 2004 revu en  
2006

Auteur(s) : Laurent Poupard

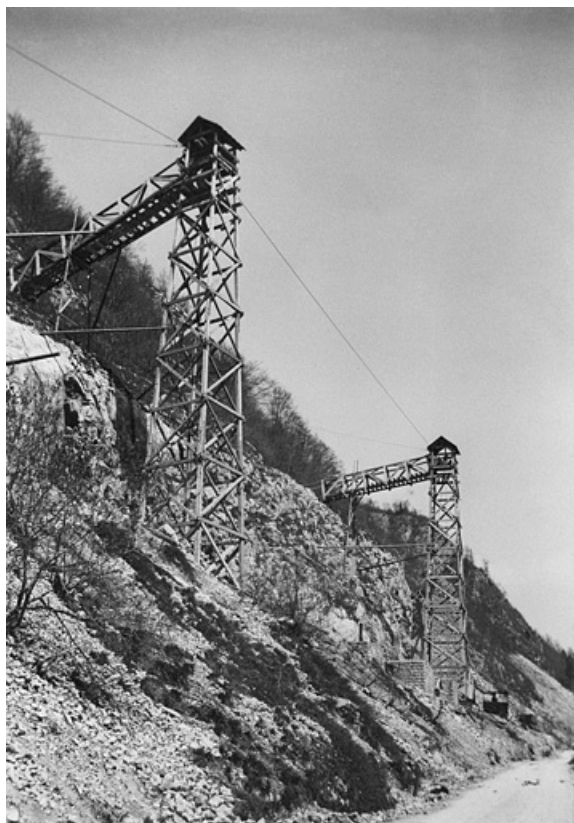
**Travaux du chemin de fer : les pylônes pour la construction du viaduc des Crottes, 1899.**

- **Travaux du chemin de fer : les pylônes pour la construction du viaduc des Crottes, 1899.**

Travaux du chemin de fer : les pylônes pour la construction du viaduc des Crottes, 1899. Photographie, 16 mai 1899 par Paget, Luc (industriel)

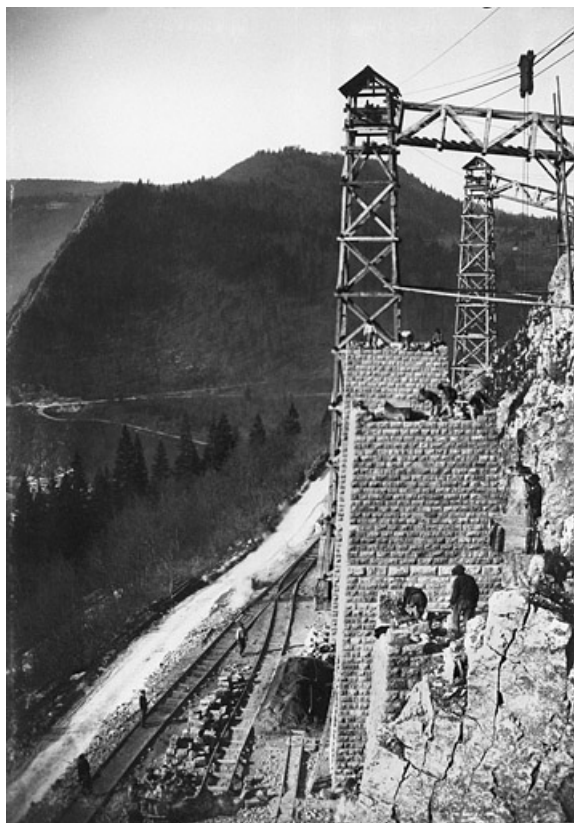
**Travaux du chemin de fer : les premières piles du viaduc des Crottes vues de 17 m de hauteur, 1899.**

- **Travaux du chemin de fer : les premières piles du viaduc des Crottes vues de 17 m de hauteur, 1899.**

Travaux du chemin de fer : les premières piles du viaduc des Crottes vues de 17 m de hauteur, 1899. Photographie, mai 1899 par Paget, Luc (industriel)

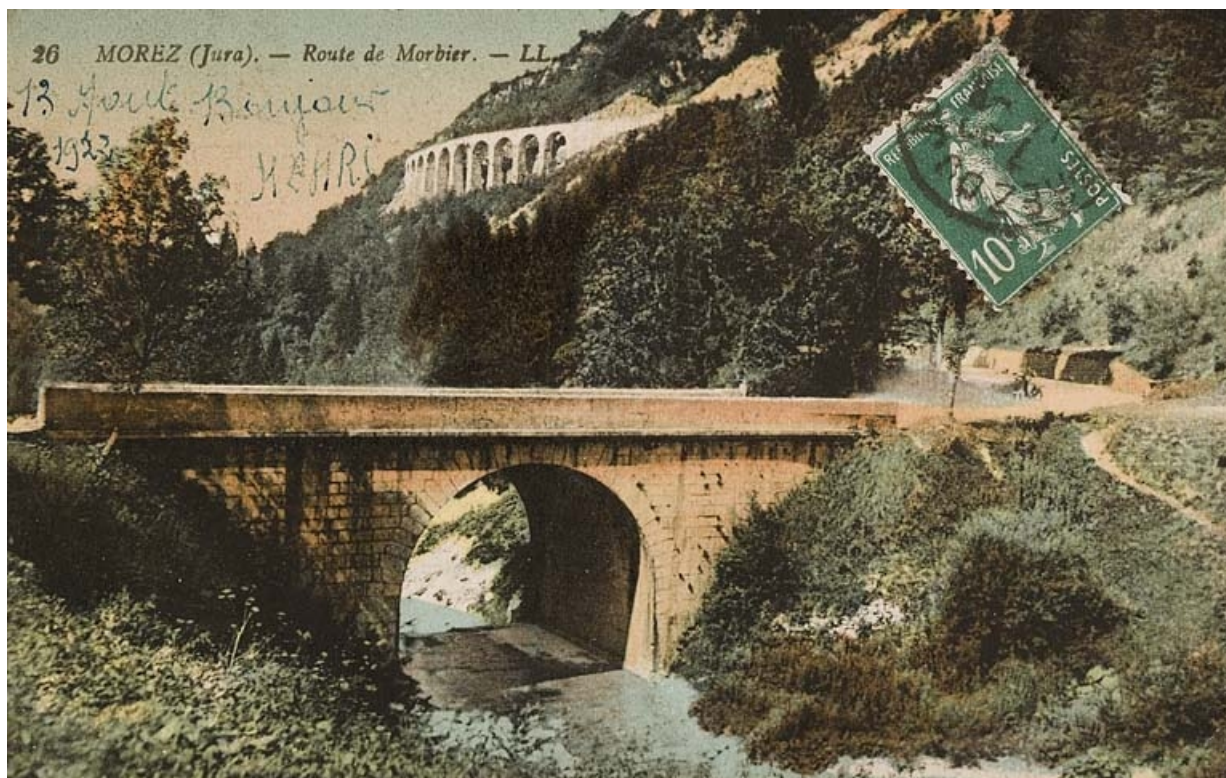
Morez (Jura). - Route de Morbier [viaduc des Crottes et pont routier sur l'Evalude], entre 1900 et 1922.  
39, Morbier, lieudit : le Bois des Crottes

- **Morez (Jura). - Route de Morbier [viaduc des Crottes et pont routier sur l'Evalude], entre 1900 et 1922. Porte la date : 13 août 1922.**

Morez (Jura). - Route de Morbier [viaduc des Crottes et pont routier sur l'Evalude], entre 1900 et 1922. Porte la date : 13 août 1922. Carte postale colorisée, [1er quart 20e siècle, entre 1900 et 1922], L. Lardier éd. (?), Lévy Fils et Cie impr. à Paris.  
Lieu de conservation : Collection particulière

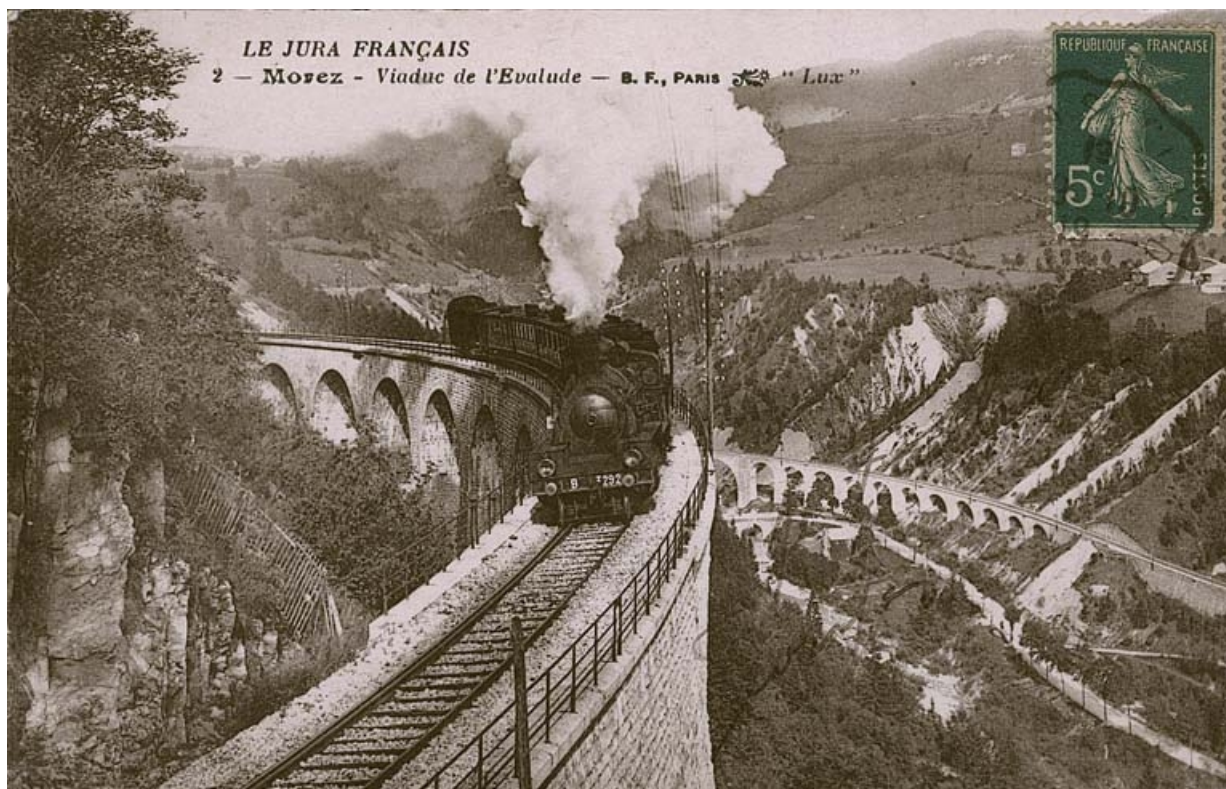
**Morez - Viaduc de l'Evalude [locomotive à vapeur venant de Morez et franchissant le viaduc des Crottes], 1er quart 20e siècle.**  
39, Morbier, lieudit : le Bois des Crottes

- **Morez - Viaduc de l'Evalude [locomotive à vapeur venant de Morez et franchissant le viaduc des Crottes], 1er quart 20e siècle. Porte la date (tampon) : octobre 1919.**

Morez - Viaduc de l'Evalude [locomotive à vapeur venant de Morez et franchissant le viaduc des Crottes], 1er quart 20e siècle. Porte la date (tampon) : octobre 1919. Carte postale, s.d. [1er quart 20e siècle, avant 1919], B.F. éd. ?, Catala Frères impr. à Paris

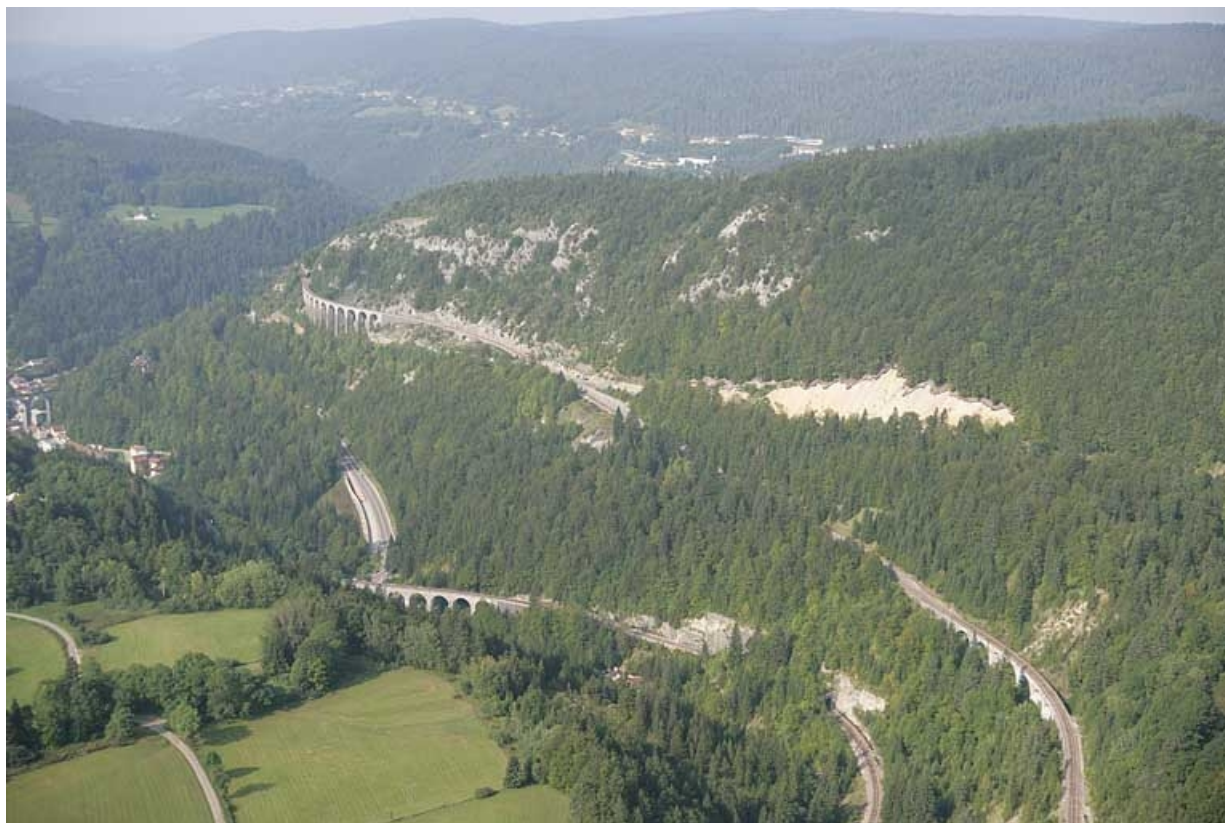
**Vue aérienne du viaduc et des autres ouvrages d'art entre Morbier et Morez, depuis le nord-est.**

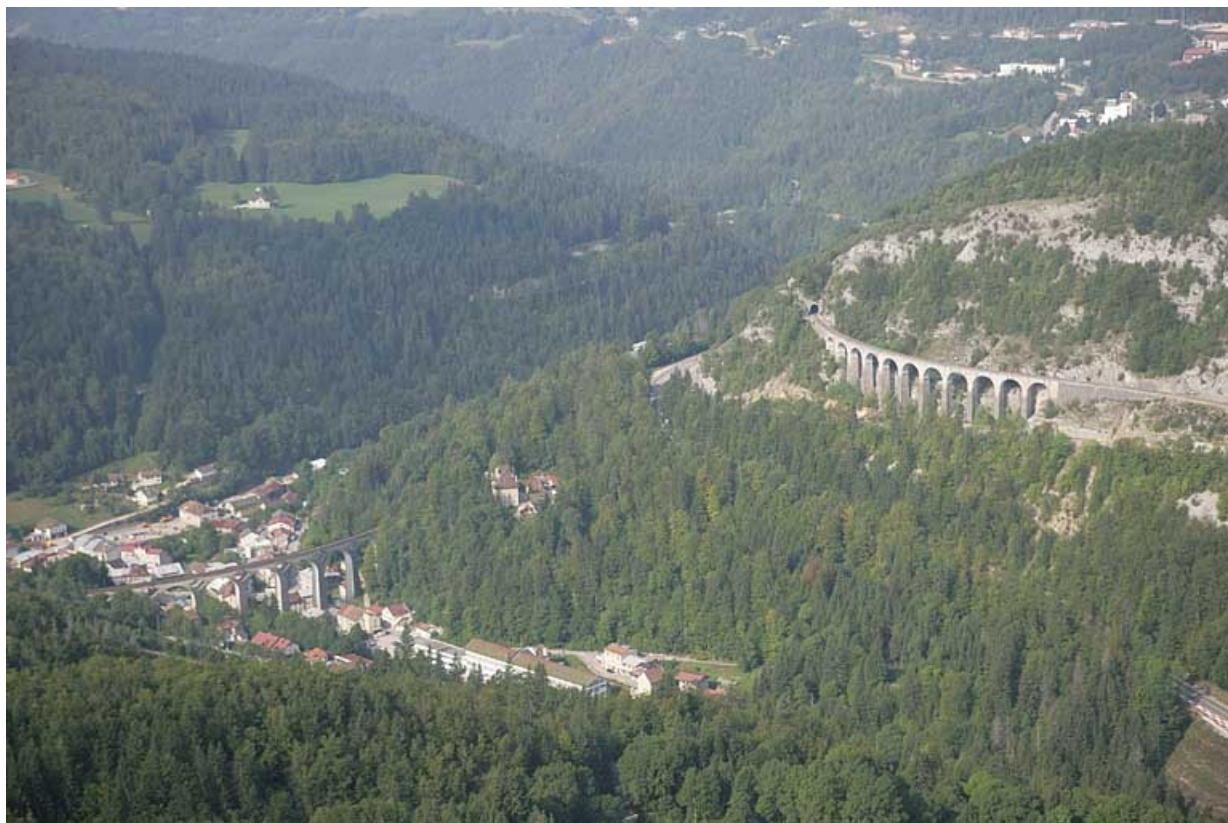
**Vue aérienne du viaduc et du tunnel des Crottes, depuis l'est.**

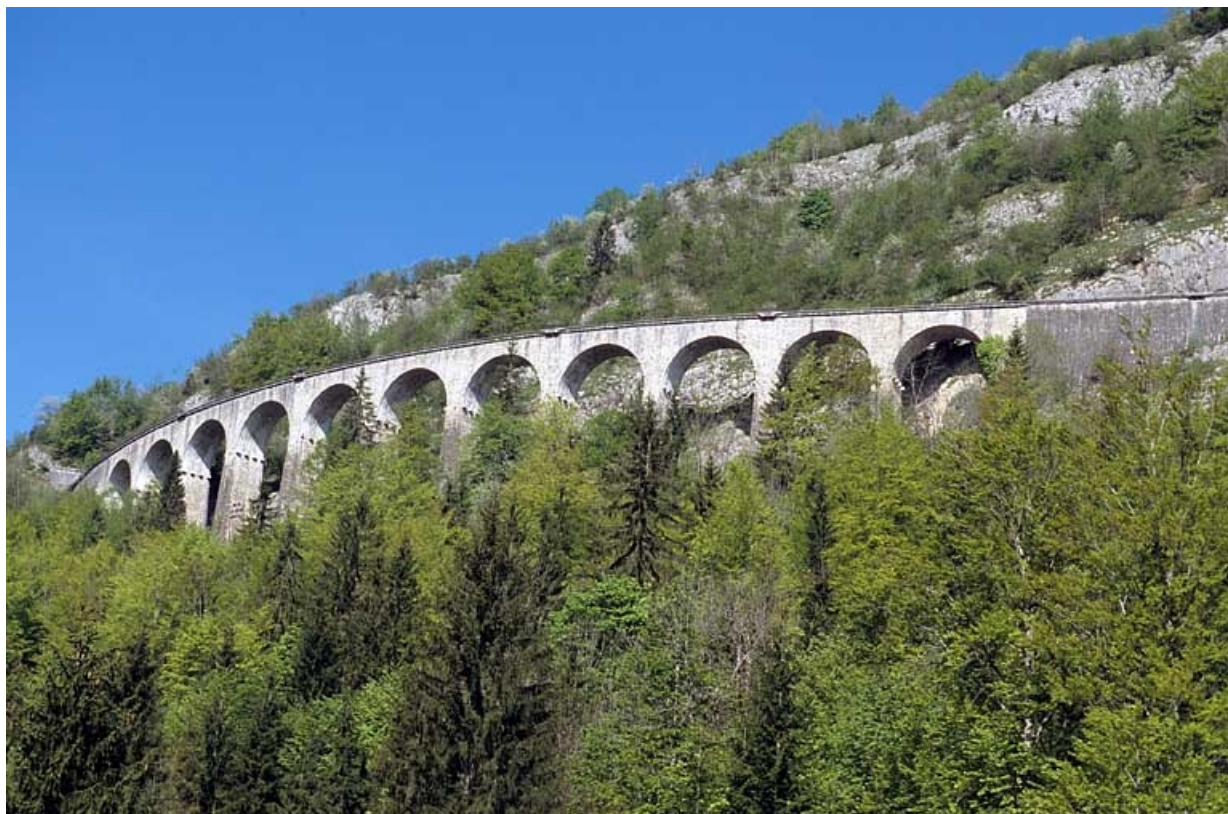
**Vue d'ensemble en contre-plongée depuis la vallée, à l'est.**

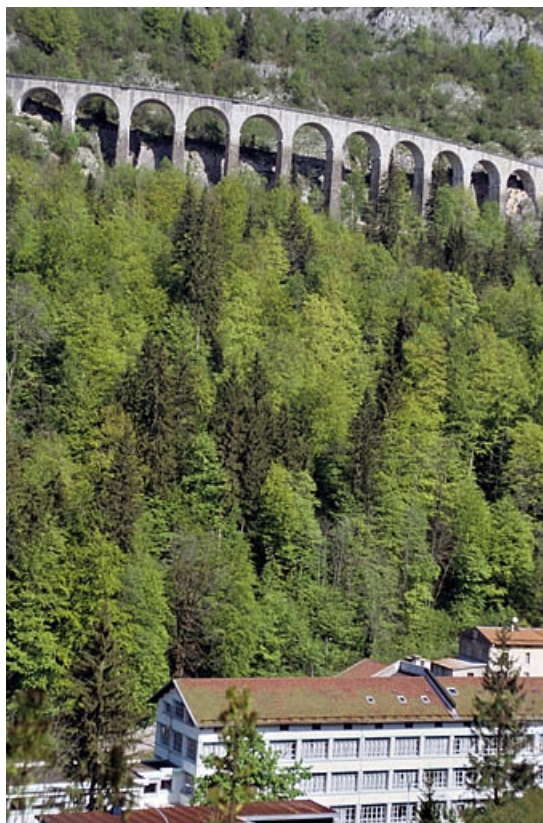
**Élévation orientale, vue depuis Morez.**

Le viaduc (au PK 044.904), en pierre de taille calcaire, avec appareil à bossages rustiques, se compose de onze arches de 12 m de large chacune, voûtées en berceau plein-cintre. Haut de 26 m (22, 50 m sous clef sur un document de 1894), il est établi à flanc de montagne, partiellement inscrit dans une courbe à gauche (rayon de courbure de 180 m) et présente une pente (descendante) de 25 mm / m, d'où la présence d'un contre-rail (rail de guidage). Ses garde-corps métalliques sont formés de supports verticaux en fer forgé plat, percés pour laisser passage à deux barres cylindriques horizontales et portant un appui en demi-rond.

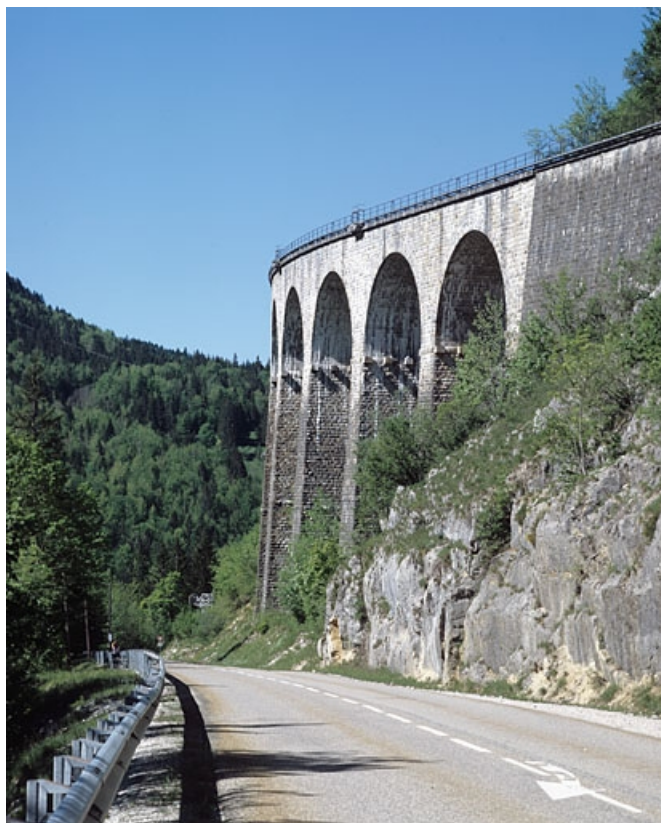
**Vue de profil depuis la route départementale n° 18, au nord-est.**  
39, Morbier, lieudit : le Bois des Crottes

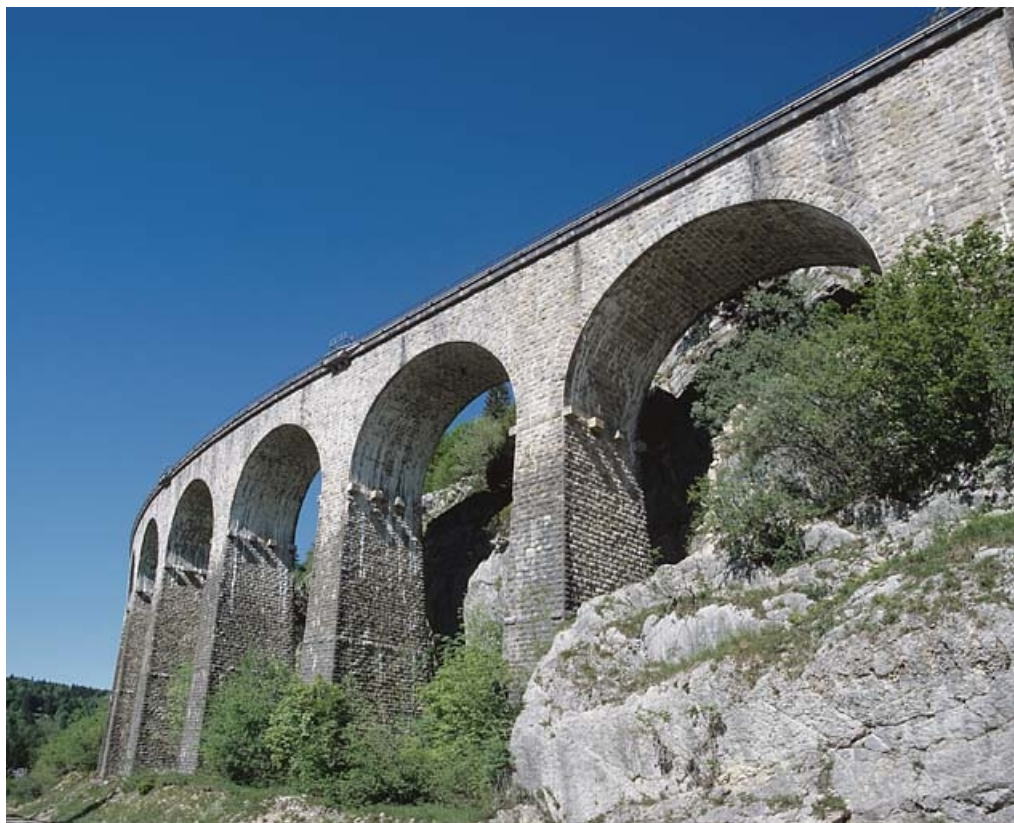
**Extrémité côté La Cluse (nord-est).**

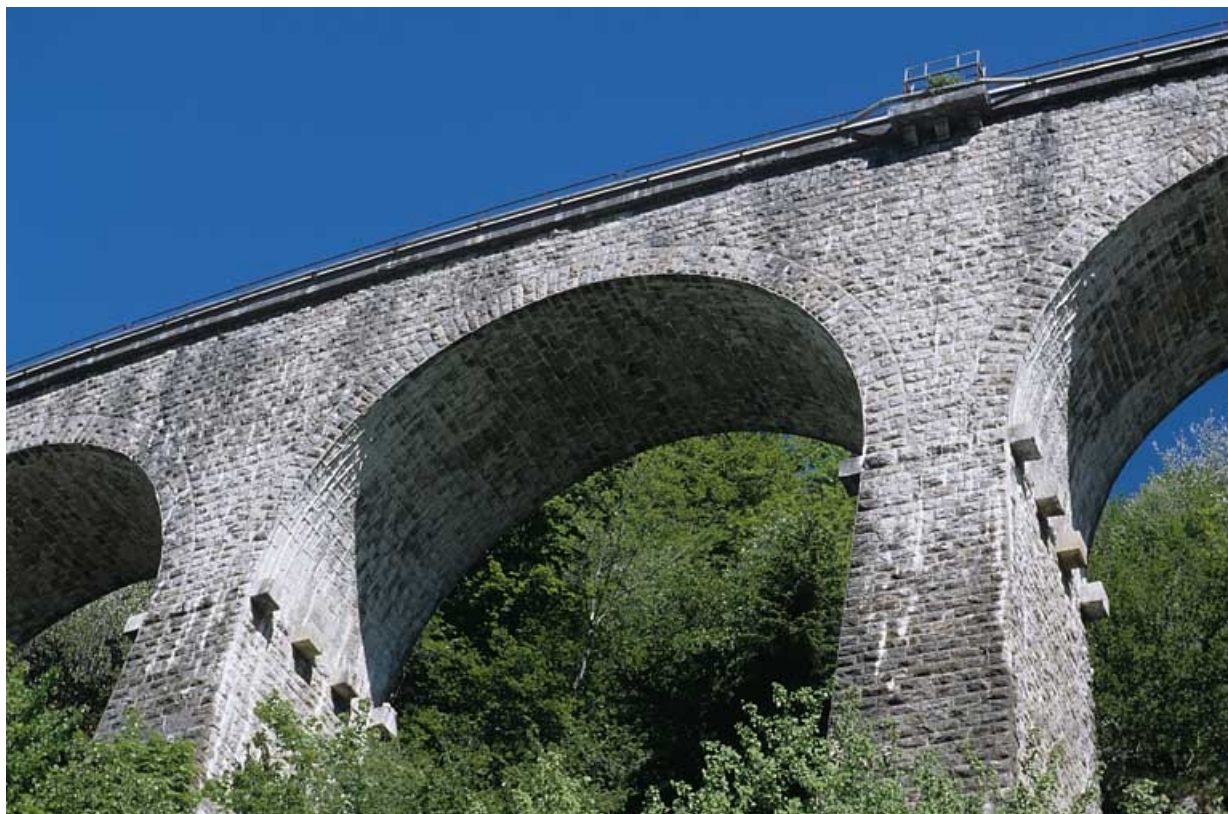
**Une arche, vue en contre-plongée.**

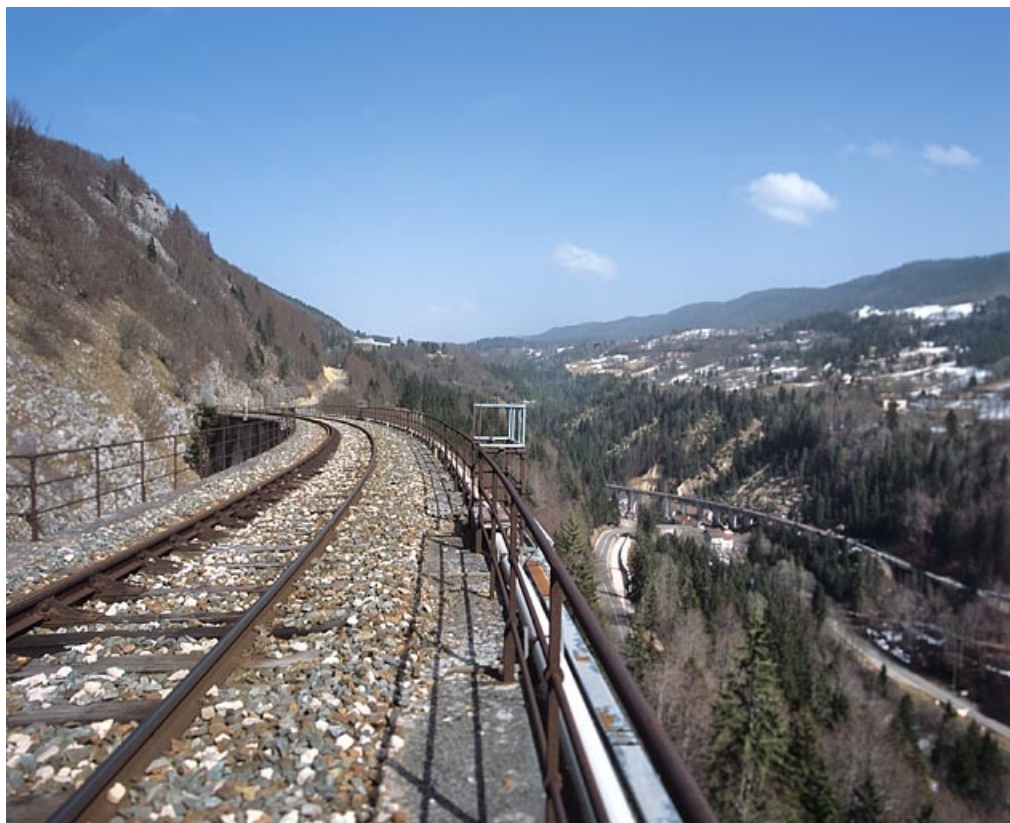
**Vue d'ensemble du tablier et des garde-corps, depuis le côté Andelot-en-Montagne.**  
39, Morbier, lieudit : le Bois des Crottes

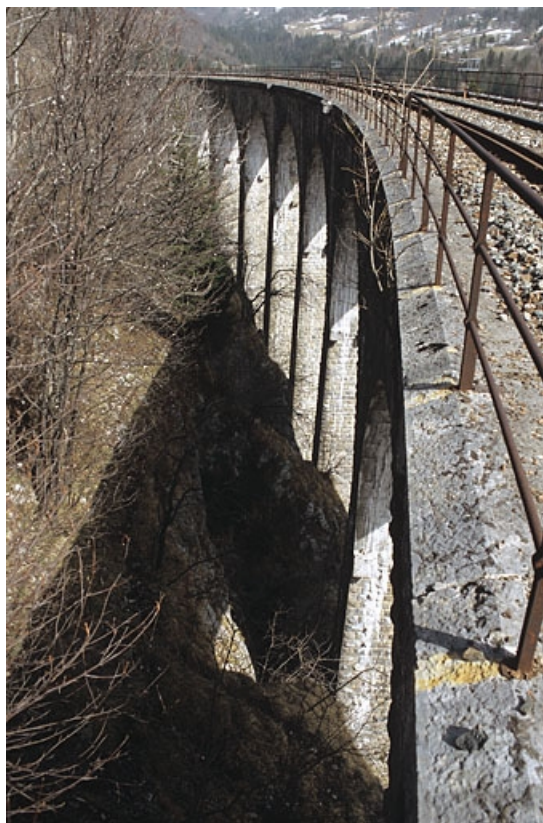
**Élévation occidentale vue en enfilade, depuis le côté Andelot-en-Montagne.**  
39, Morbier, lieudit : le Bois des Crottes
