# PONT FERROVIAIRE (VOIE FERRÉE ANDELOT - LA CLUSE)

Bourgogne-Franche-Comté, Jura Morbier le Bois des Crottes

Dossier IA39001128 réalisé en 2004 revu en 2006

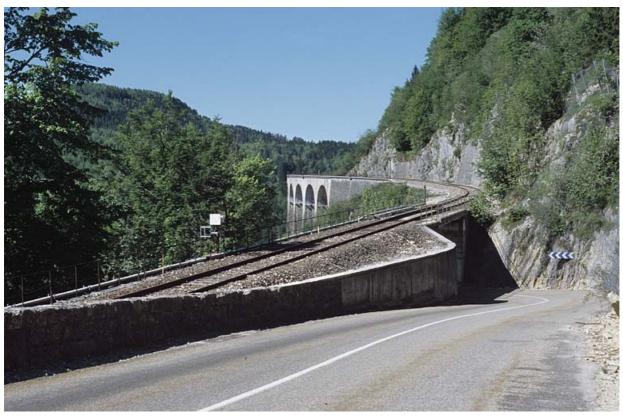
N° de l'illustration : 20053900352ZA

Vue d'ensemble depuis la route départementale  $n^\circ$  18, au nord-est.

Ce pont à poutres droites (au PK 045.208) se compose de deux culées biaises (à 135°, selon un plan de 1894) avec murs en retour, en pierre de taille calcaire à bossages rustiques. Large de 8 m et haute de 4, 59 m, la travée est couverte d'un tablier en béton armé, en pente descendante (30 mm / m). Le pont se distingue par son système à attaches directes, extrêmement rare : les coussinets supportant les rails sont fixés directement sur le tablier et non sur des traverses. Les garde-corps métalliques sont formés de supports verticaux en fer forgé plat, percés pour laisser passage à deux tubes horizontaux et portant un troisième en guise d'appui.

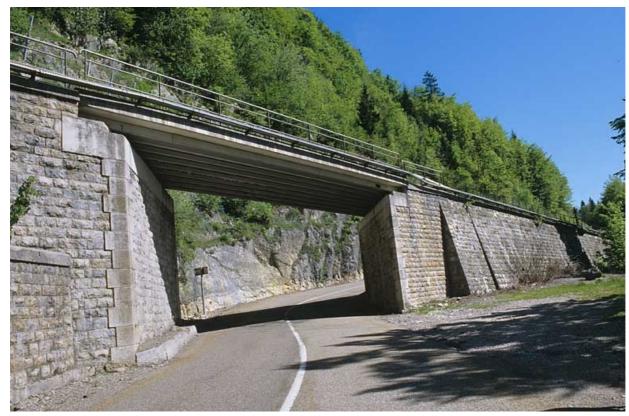
N° de l'illustration : 20053900354ZA

Elévation sud depuis la route départementale n° 18, au sud-ouest.

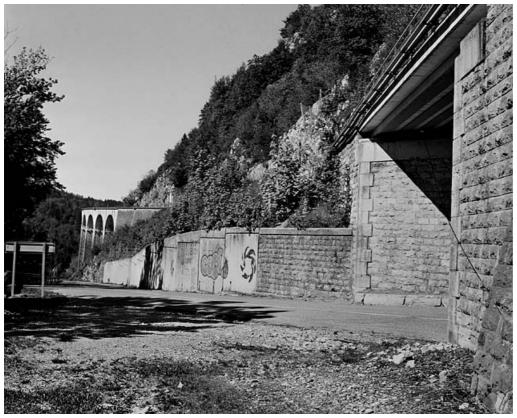
N° de l'illustration : 20053900357X

Elévation sud, de profil.

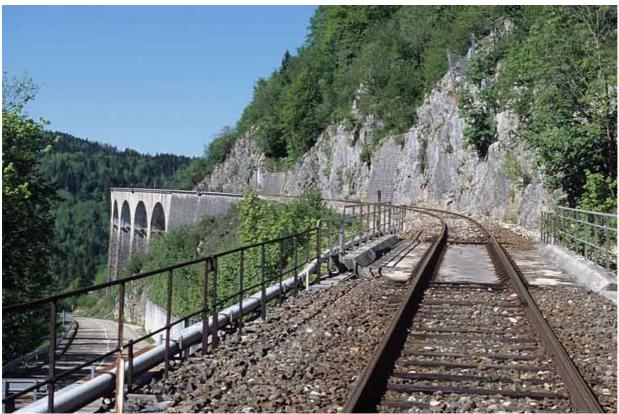
N° de l'illustration : 20053900361ZA

**Tablier et garde-corps, depuis le côté La Cluse.** 39, Morbier C.D. 18, lieudit : le Bois des Crottes

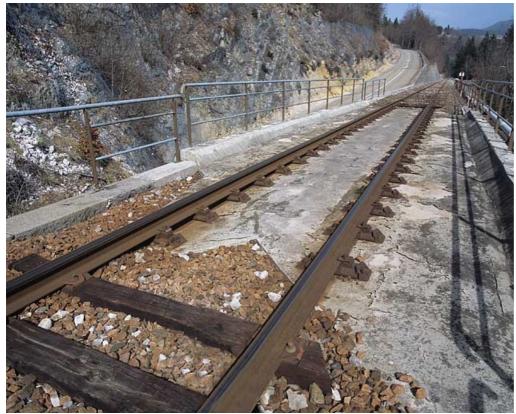
N° de l'illustration : 20053900356XA

Système d'attaches directes sur le tablier. 39, Morbier C.D. 18, lieudit : le Bois des Crottes

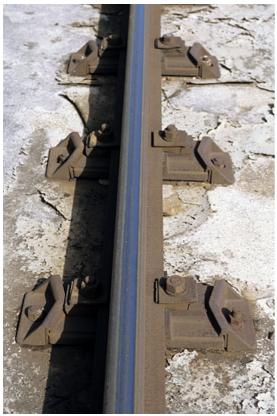
N° de l'illustration : 20053900359ZA

Attaches directes.
