VIADUC DE ROMAND (VOIE FERRÉE ANDELOT - LA CLUSE)

Bourgogne-Franche-Comté, Jura
Bellefontaine
le Bois des Crottes

Dossier IA39001129 réalisé en 2004 revu en
2006

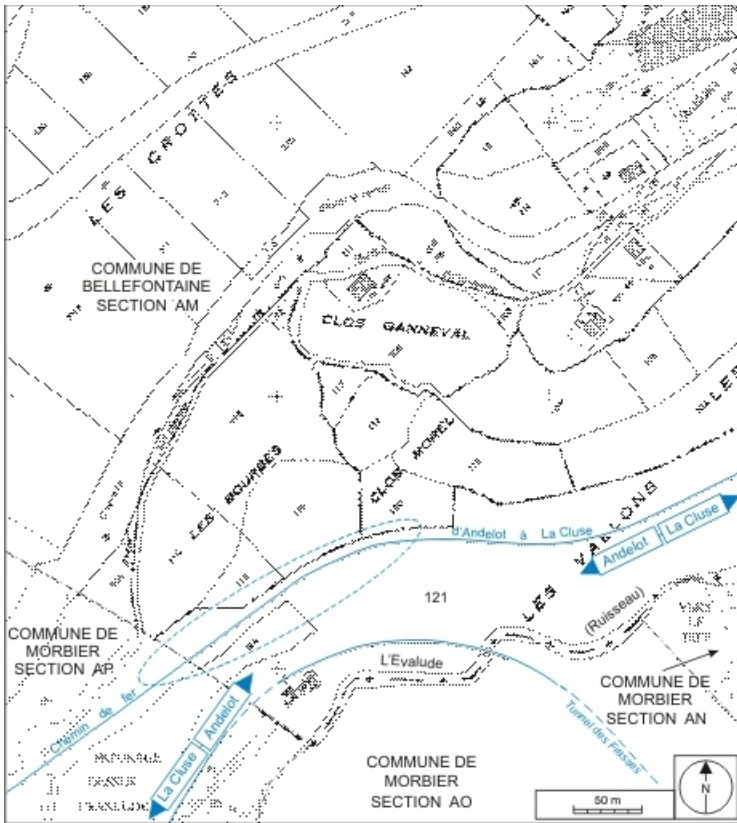
N° de l'illustration : 20073900237NUDA

Plan-masse et de situation. Montage d'extraits du plan cadastral, Bellefontaine, 1983, section AM (1:2000), et Morbier, 2006, sections AN et AP, échelle 1:3000.

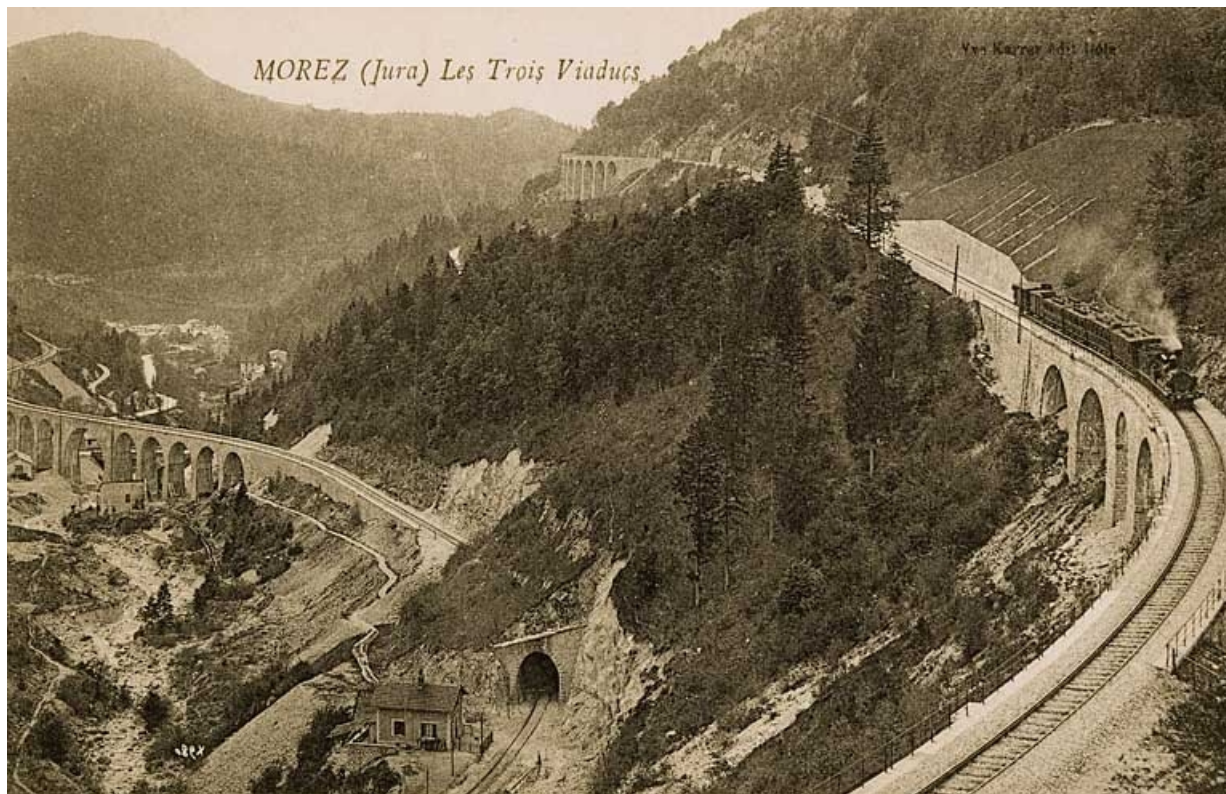
Morez (Jura) Les Trois Viaducs, entre 1900 et 1912.

• **Morez (Jura) Les Trois Viaducs, entre 1900 et 1912.**

Morez (Jura) Les Trois Viaducs, entre 1900 et 1912. Carte postale, s.d. [1er quart 20e siècle, entre 1900 et 1912], Veuve Karrer éd. à Dole.

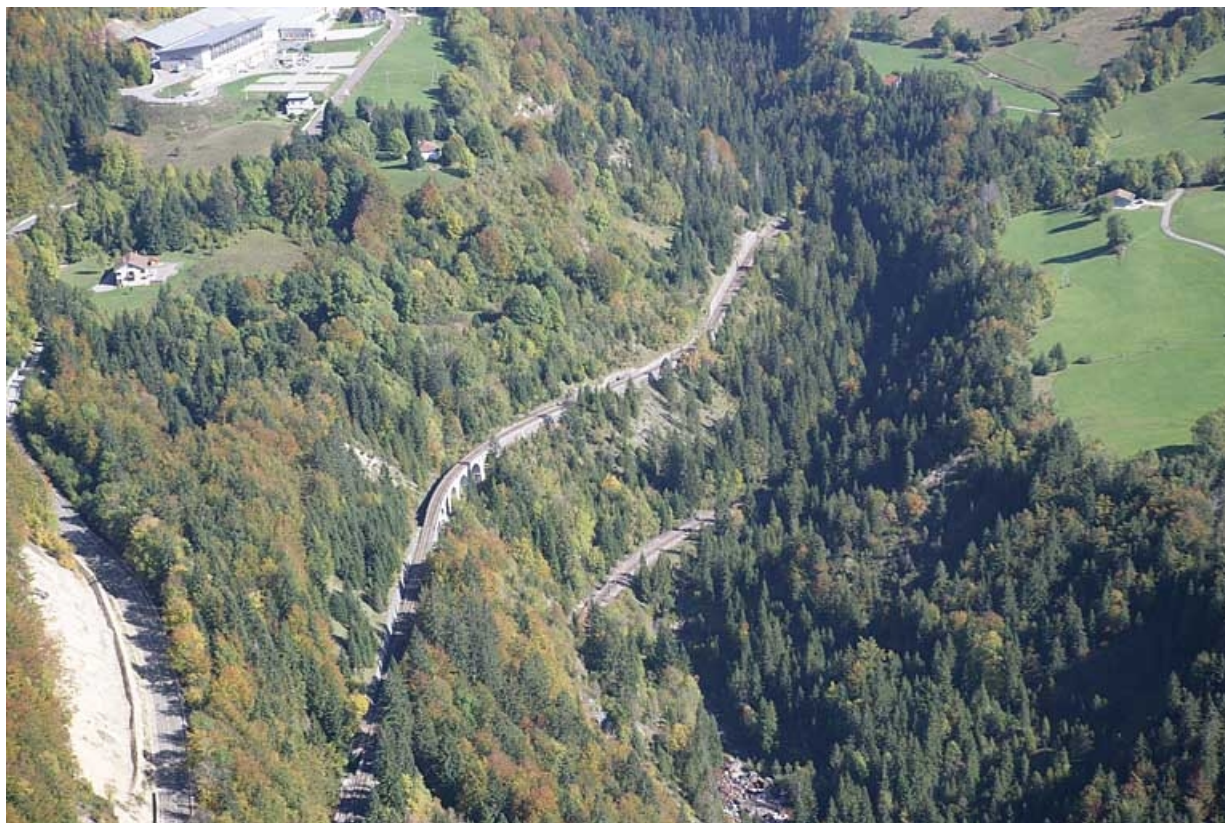
N° de l'illustration : 20053901003NUCA

Vue aérienne, depuis le sud-ouest.

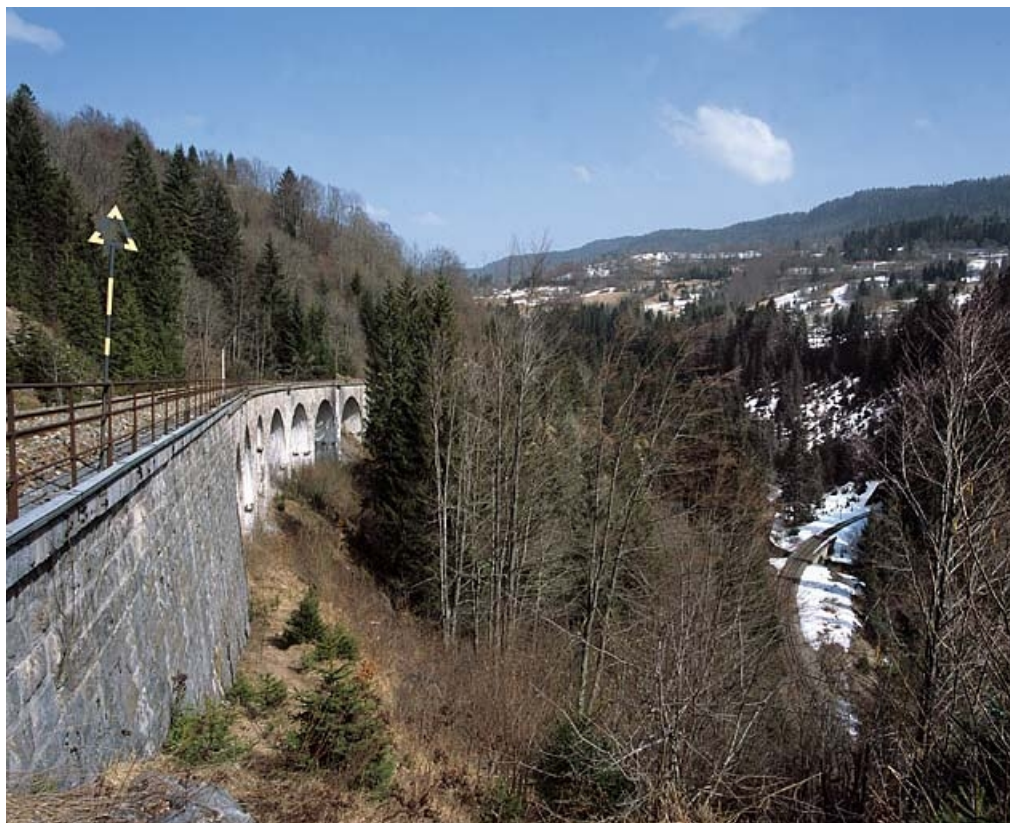
N° de l'illustration : 20053900366XA

Vue d'ensemble, depuis le sud-ouest (côté Andelot-en-Montagne).

Enjambant un ravin du haut de ses 13 m, le viaduc (au PK 045.827) est en pierre de taille calcaire, avec appareil à bossages rustiques. Il se compose de six arches de 12 m de large chacune et d'une de 6 m (la troisième côté Andelot-en-Montagne), toutes voûtées en berceau plein-cintre. Il est établi suivant une courbe à droite (avec 180 m de rayon de courbure) et avec une pente (descendante) de 30 mm / m, d'où la présence d'un contre-rail (rail de guidage). Ses garde-corps métalliques sont formés de supports verticaux en fer forgé plat, percés pour laisser passage à deux barres cylindriques horizontales et portant un appui en demi-rond.

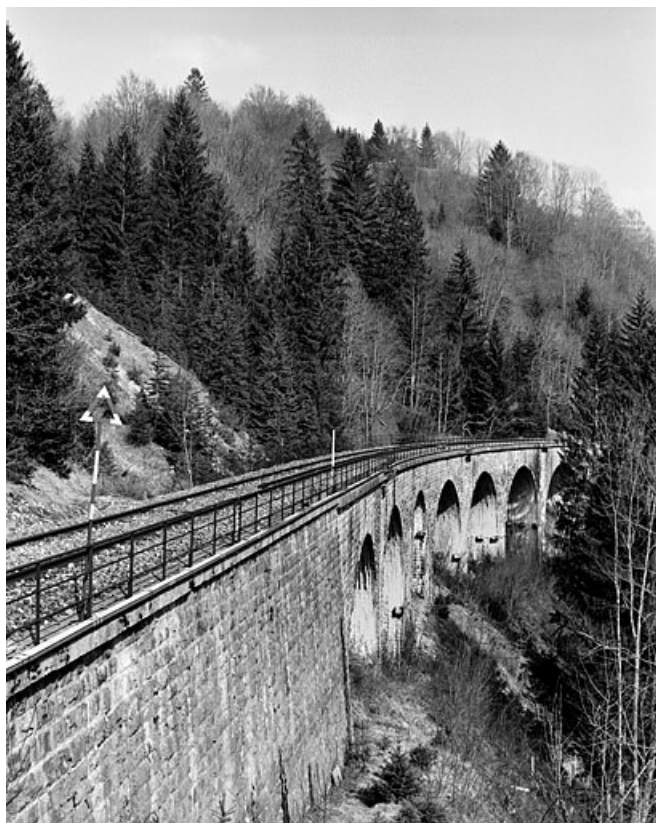
N° de l'illustration : 20053900367X

Élévation sud vue en enfilade, depuis le sud-ouest (côté Andelot-en-Montagne).
39, Bellefontaine, lieudit : le Bois des Crottes
