VIADUC DE ROMAND (VOIE FERRÉE ANDELOT - LA CLUSE)

Bourgogne-Franche-Comté, Jura
Bellefontaine
le Bois des Crottes

Dossier IA39001129 réalisé en 2004 revu en
2006

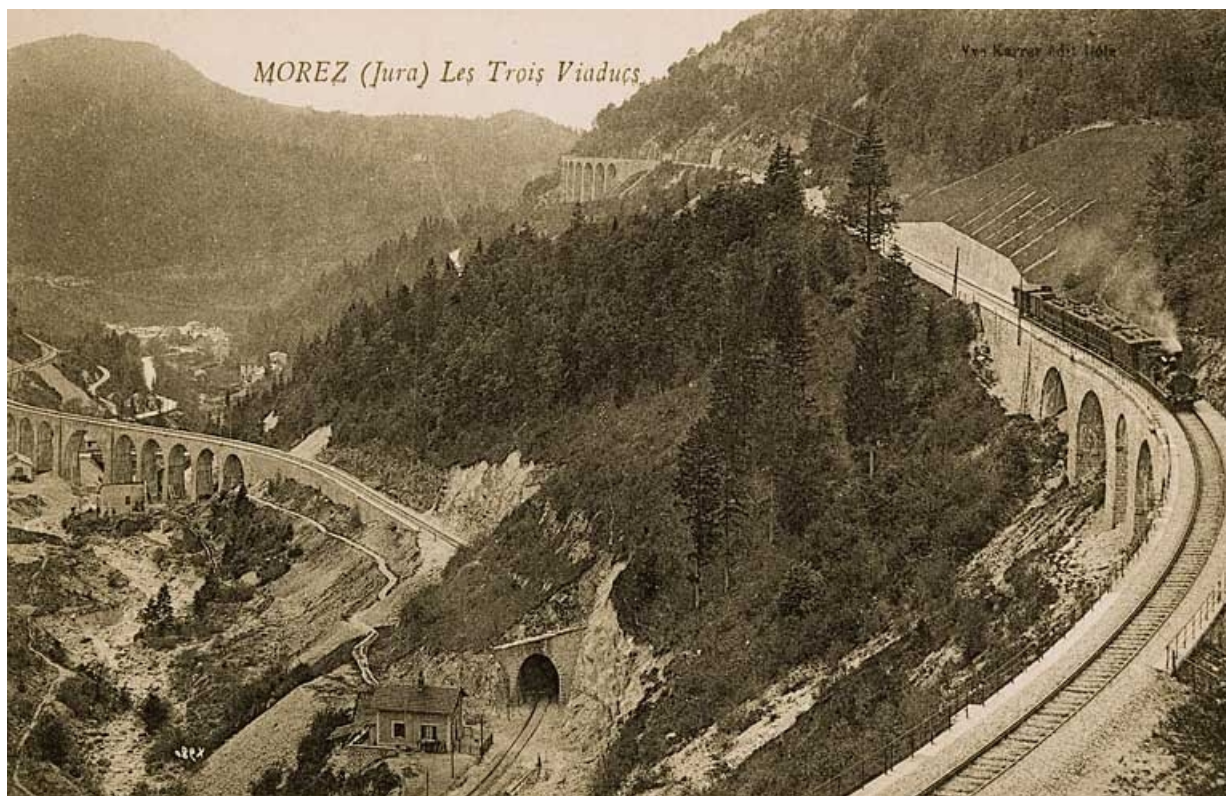
N° de l'illustration : 20073900013NUCA

Morez (Jura) Les Trois Viaducs, entre 1900 et 1912.
