VIADUC DE ROMAND (VOIE FERRÉE ANDELOT - LA CLUSE)

Bourgogne-Franche-Comté, Jura
Bellefontaine
le Bois des Crottes

Dossier IA39001129 réalisé en 2004 revu en
2006

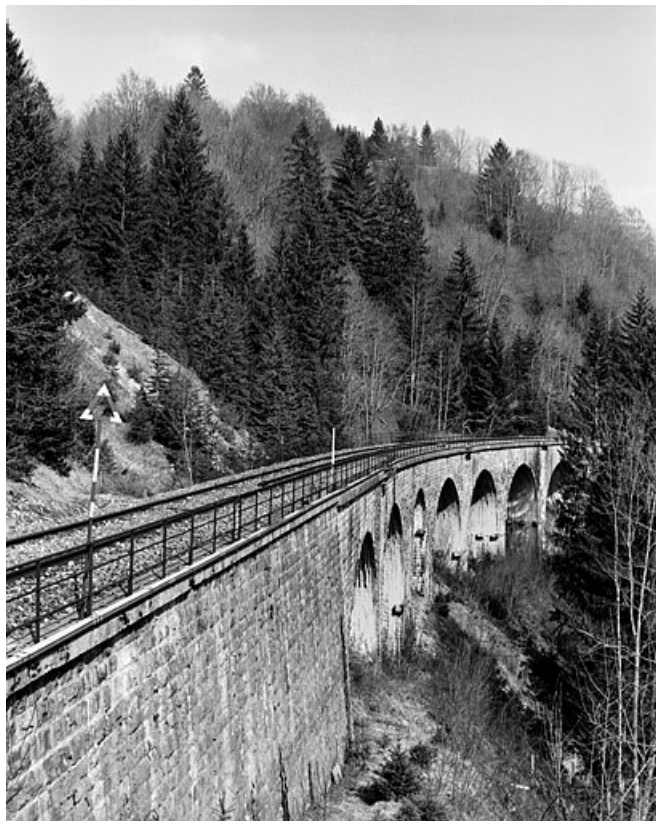
N° de l'illustration : 20053900367X

Élévation sud vue en enfilade, depuis le sud-ouest (côté Andelot-en-Montagne).
39, Bellefontaine, lieudit : le Bois des Crottes

Enjambant un ravin du haut de ses 13 m, le viaduc (au PK 045.827) est en pierre de taille calcaire, avec appareil à bossages rustiques. Il se compose de six arches de 12 m de large chacune et d'une de 6 m (la troisième côté Andelot-en-Montagne), toutes voûtées en berceau plein-cintre. Il est établi suivant une courbe à droite (avec 180 m de rayon de courbure) et avec une pente (descendante) de 30 mm / m, d'où la présence d'un contre-rail (rail de guidage). Ses garde-corps métalliques sont formés de supports verticaux en fer forgé plat, percés pour laisser passage à deux barres cylindriques horizontales et portant un appui en demi-rond.
