VIADUC DE ROMAND (VOIE FERRÉE ANDELOT - LA CLUSE)

Bourgogne-Franche-Comté, Jura
Bellefontaine
le Bois des Crottes

Dossier IA39001129 réalisé en 2004 revu en
2006

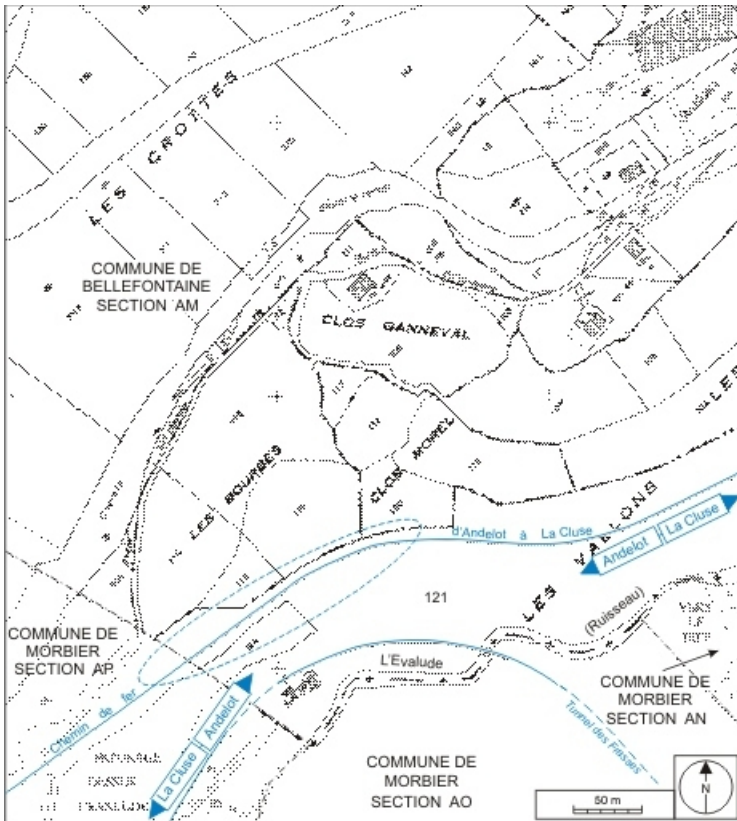
N° de l'illustration : 20073900237NUDA

Plan-masse et de situation. Montage d'extraits du plan cadastral, Bellefontaine, 1983, section AM (1:2000), et Morbier, 2006, sections AN et AP, échelle 1:3000.
