MUR DE SOUTÈNEMENT (VOIE FERRÉE ANDELOT - LA CLUSE)

Tancau
Côte de Bandu

Dossier IA39001149 réalisé en 2004 revu en
2006

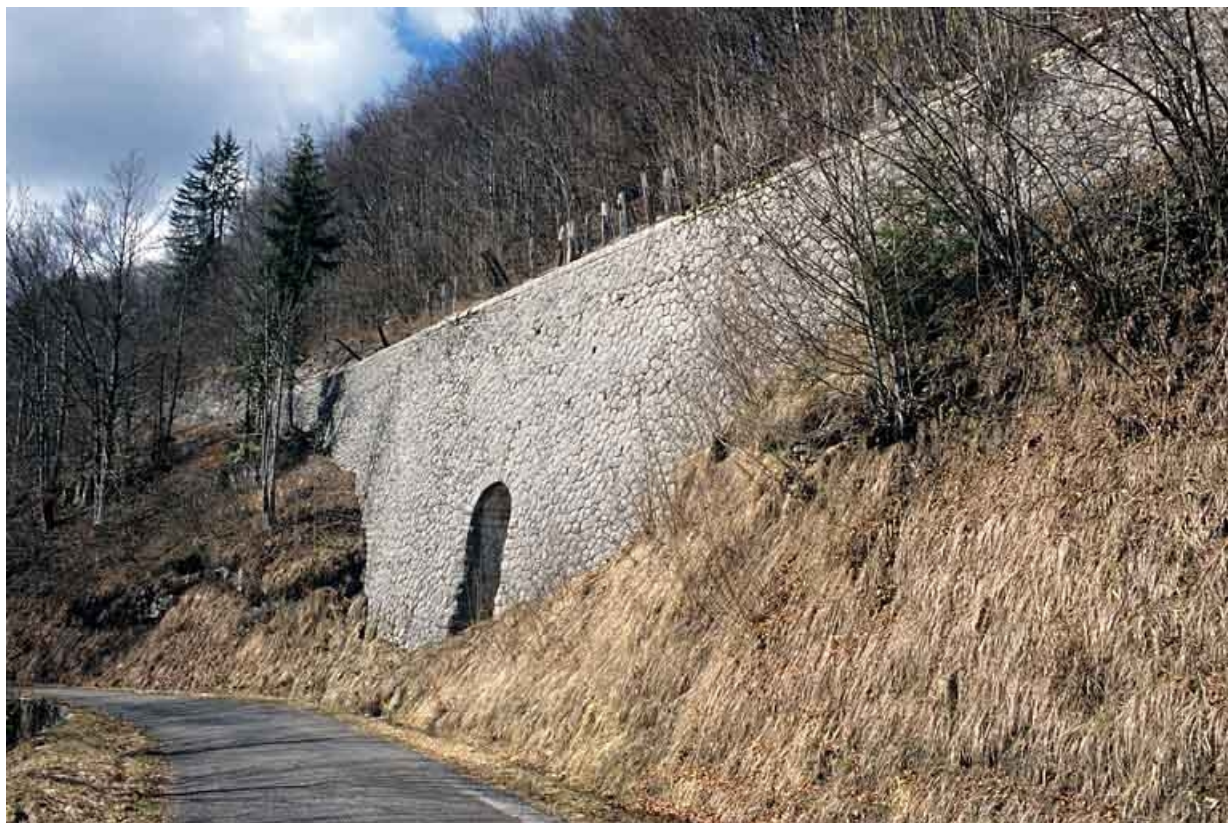
N° de l'illustration : 20053900604ZA

Vue d'ensemble, de trois quarts droite.

Établi en contrebas et à gauche (sud) de la voie, au long du chemin départemental n° 126 de Saint-Claude à Morez, le mur a une longueur de 62 m (du PK 053.139 au PK 053.201) pour une hauteur de 10, 70 m. Son parement taluté présente un appareil polygonal, formé de moellons calcaires généralement hexagonaux. Au centre (PK 053.168), il laisse passage à un ruisseau grâce à un ponceau de 2 m d'ouverture, dont l'arche plein-cintre est à bossages. Il n'y a pas de garde-corps métallique à cet endroit mais la voie est soutenue par des traverses en bois verticales.

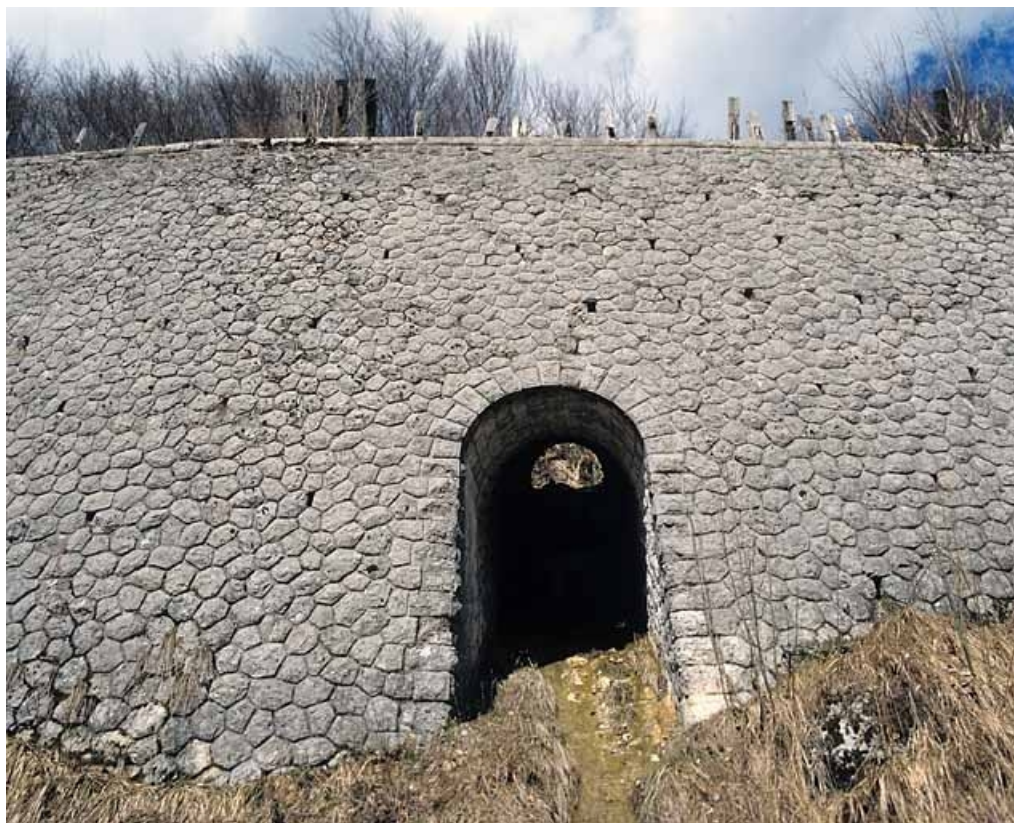
N° de l'illustration : 20053900602XA

Arche.
