MUR DE SOUTÈNEMENT (VOIE FERRÉE ANDELOT - LA CLUSE)

Tancau
Côte de Bandu

Dossier IA39001149 réalisé en 2004 revu en
2006

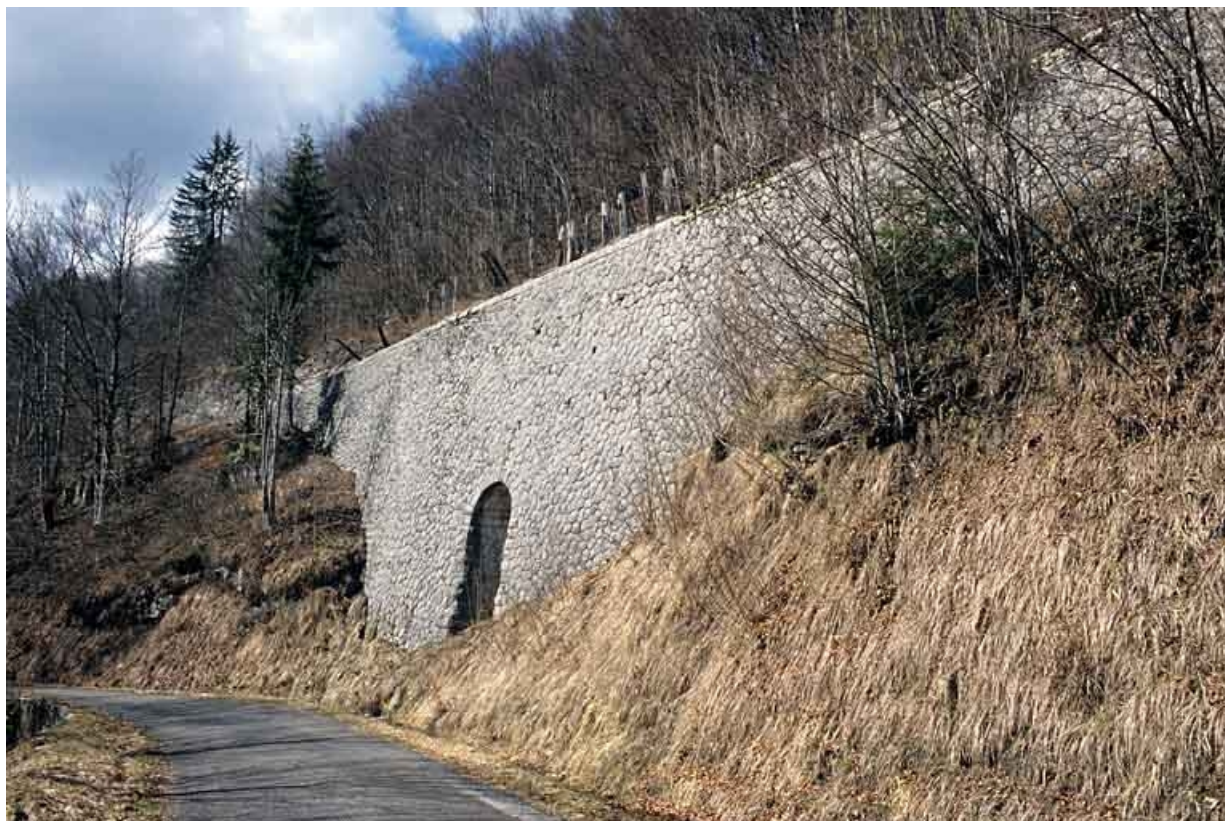
N° de l'illustration : 20053900604ZA

Vue d'ensemble, de trois quarts droite.

Établi en contrebas et à gauche (sud) de la voie, au long du chemin départemental n° 126 de Saint-Claude à Morez, le mur a une longueur de 62 m (du PK 053.139 au PK 053.201) pour une hauteur de 10, 70 m. Son parement taluté présente un appareil polygonal, formé de moellons calcaires généralement hexagonaux. Au centre (PK 053.168), il laisse passage à un ruisseau grâce à un ponceau de 2 m d'ouverture, dont l'arche plein-cintre est à bossages. Il n'y a pas de garde-corps métallique à cet endroit mais la voie est soutenue par des traverses en bois verticales.
