VIADUCS DU PUIITS ET DU CRÊT (VOIE FERRÉE ANDELOT - LA CLUSE)

Tancau
Côte de Bandu

Dossier IA39001150 réalisé en 2004 revu en
2006

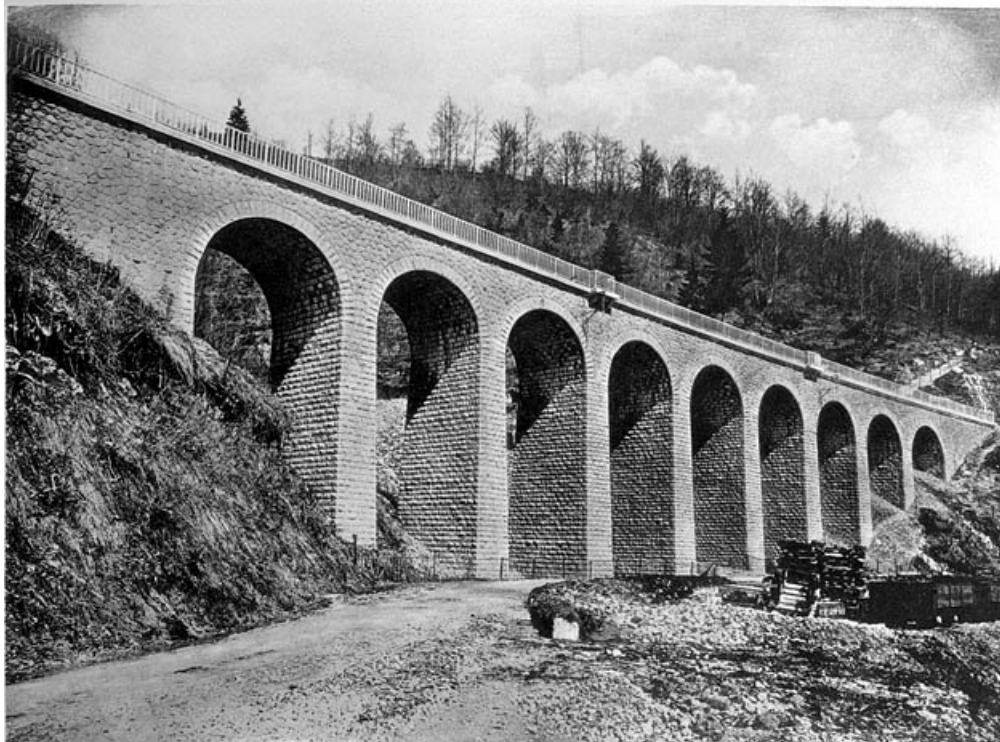
7. — VIADUC DU PUIITS,
à 9 arches de 6^m00 d'ouverture, plein cintre, Pt 41^m + 80^m.

Viaduc du Puits [élévation sud-est (aval), vue de trois quarts gauche], [1919].

- **Viaduc du Puits [élévation sud-est (aval), vue de trois quarts gauche], [1919].**

Viaduc du Puits [élévation sud-est (aval), vue de trois quarts gauche], [1919]. Photographie, s.d. [1919]. Dans : " Ligne de Morez à Saint-Claude. Rapport sur l'exécution des travaux " [...], Bourges : Tardy-Pigelet, 1919, photogr. 7.

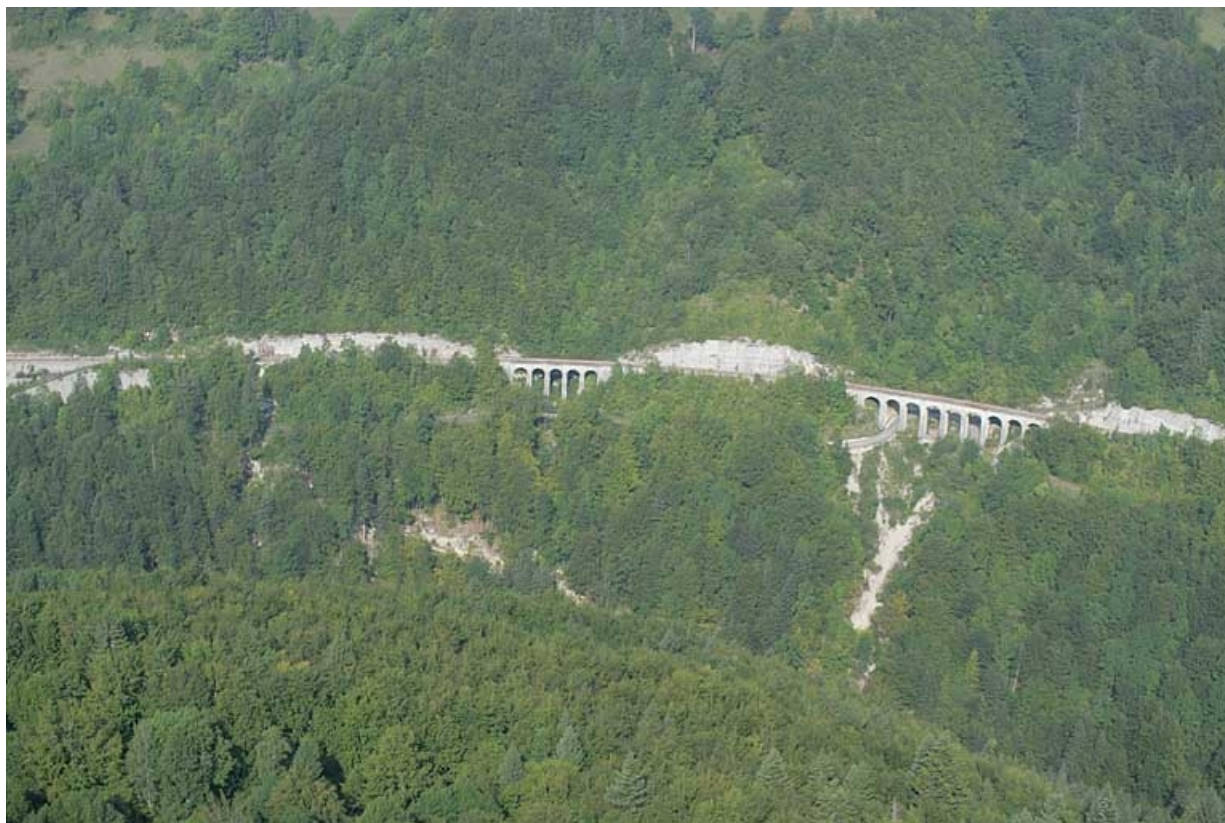
Vue aérienne des deux viaducs, depuis le sud-est.

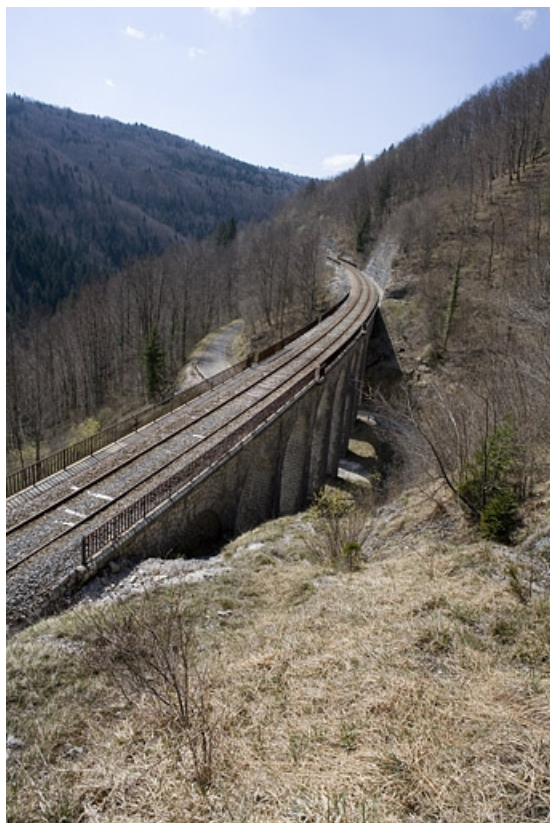
N° de l'illustration : 20073900167NUCA

Vue d'ensemble des viaducs et de la voie, depuis le nord-est (côté Andelot-en-Montagne).
65, Tancua C.D. 126, lieudit : Côte de Bandu

Franchissant chacun un ruisseau coulant au fond d'une ravine, ces viaducs sont construits en moellon calcaire, provenant des carrières locales et de celles de Villebois (Ain), avec appareil à bossages rustiques et appareil polygonal (formé de blocs généralement hexagonaux). Le viaduc du Puits (au PK 053.345), sur le ruisseau du même nom, a une longueur totale de 71 m, une largeur de 4, 63 m entre parapets et une hauteur maximale de 14, 40 m. Il est composé de neuf arches de 6 m d'ouverture, voûtées en plein-cintre. Celui du Crêt (au PK 053.489) est haut de 15, 75 m, long de 34, 90 m et présente la même largeur entre parapets. Il compte cinq arches en plein-cintre de 5 m d'ouverture. Ces deux ouvrages s'inscrivent dans une courbe à gauche de 450 m de rayon, avec une pente (descendante) de 4 mm / m. Leurs garde-corps métalliques sont composés de travées, formées de motifs ovales barlongs juxtaposés, et s'achèvent à chaque extrémité par un potelet octogonal en fonte, surmonté d'une pomme de pin.

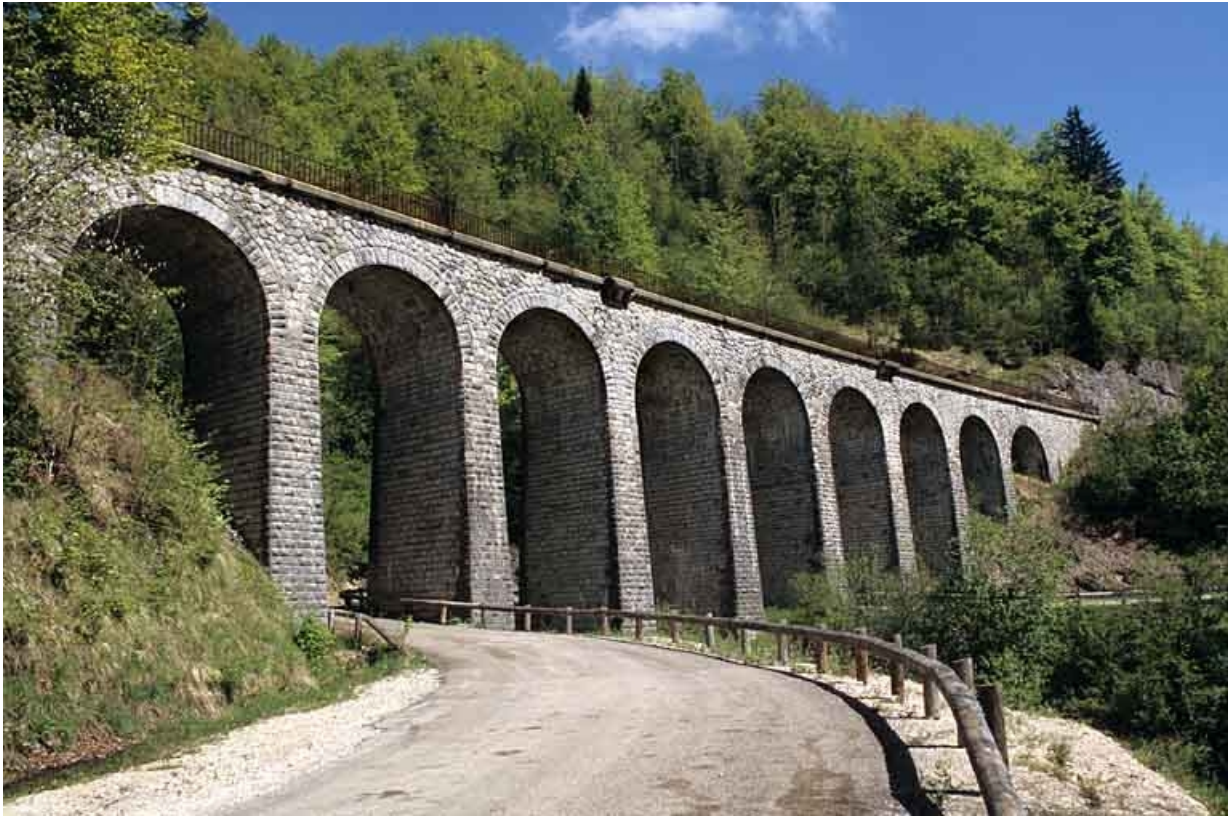
Viaduc du Puits : élévation aval (sud-est), de trois quarts gauche.
65, Tancua C.D. 126, lieudit : Côte de Bandu

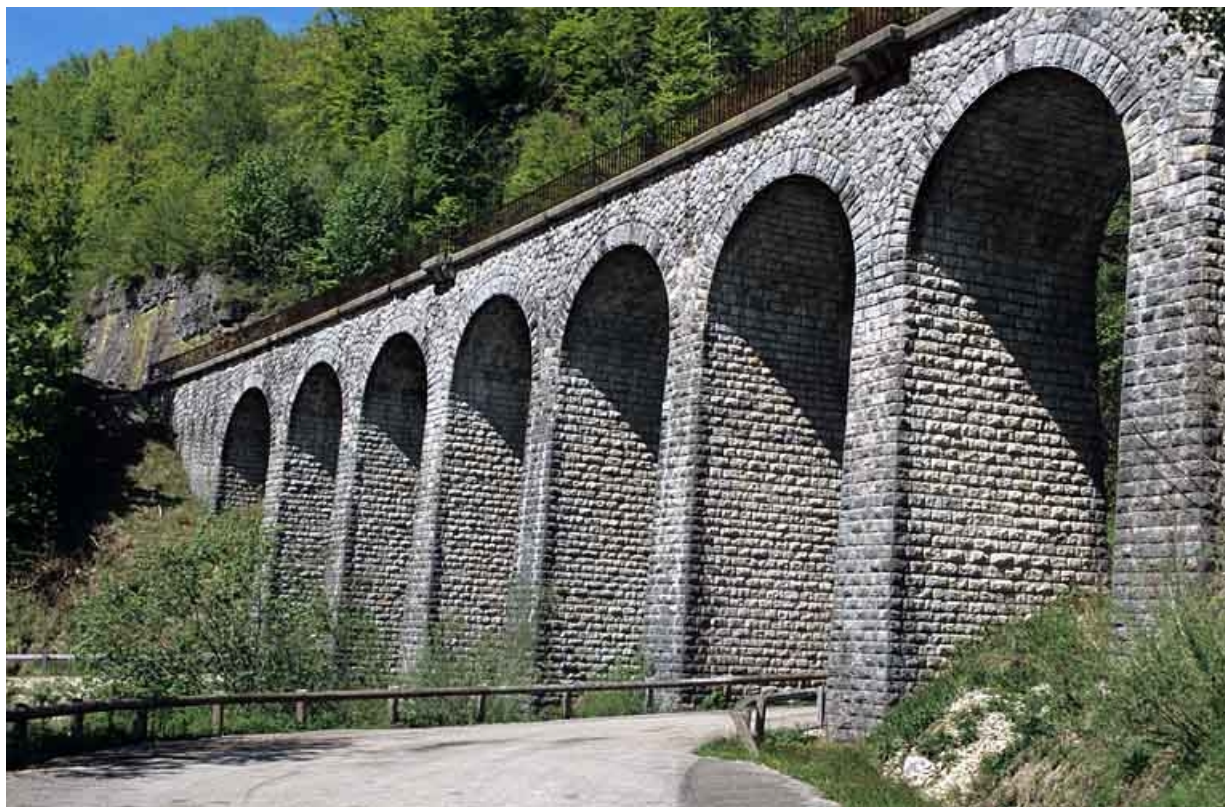
Viaduc du Puits : élévation aval, de trois quarts droite (vue rapprochée).

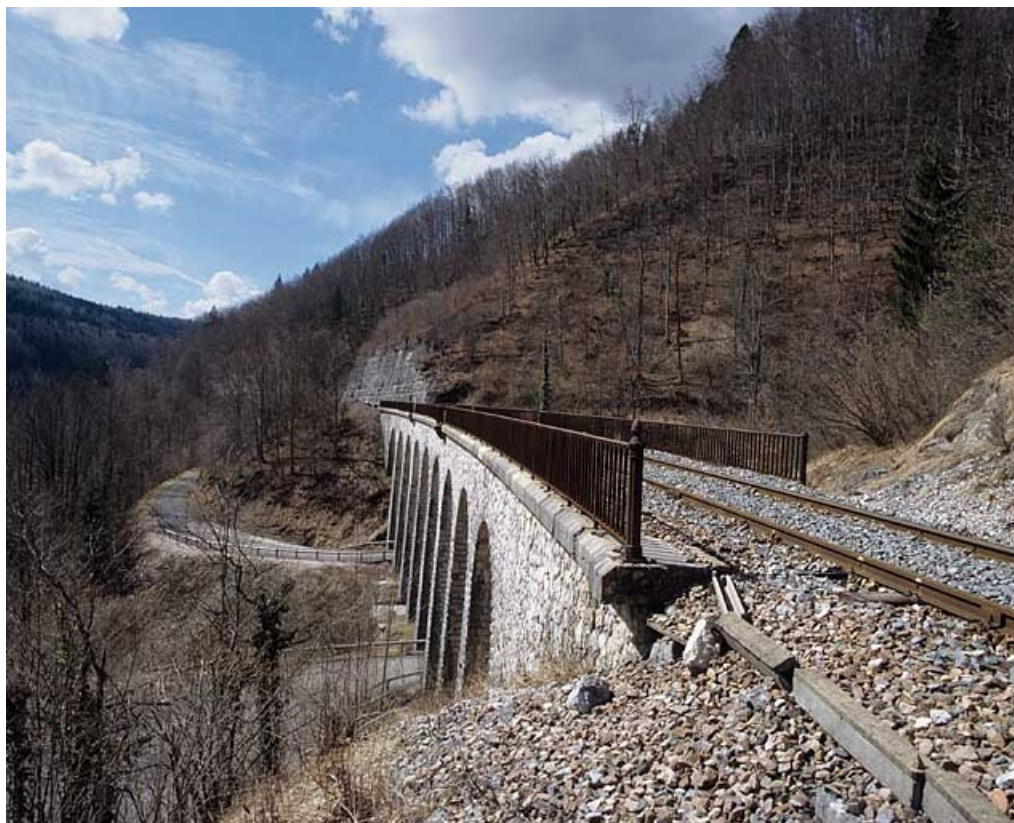
Viaduc du Puits : élévation aval, vue en enfilade depuis le côté Andelot-en-Montagne (nord-est).
65, Tancua C.D. 126, lieudit : Côte de Bandu

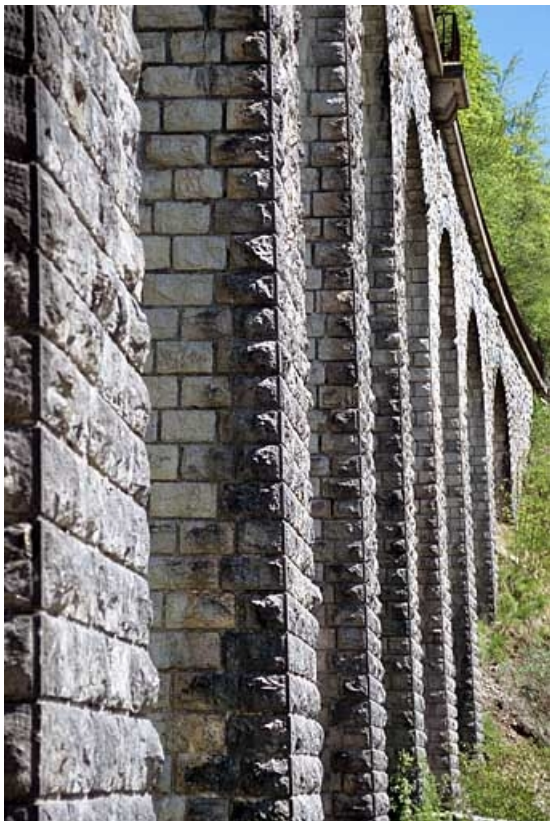
Viaduc du Puits : piles vues en enfilade.

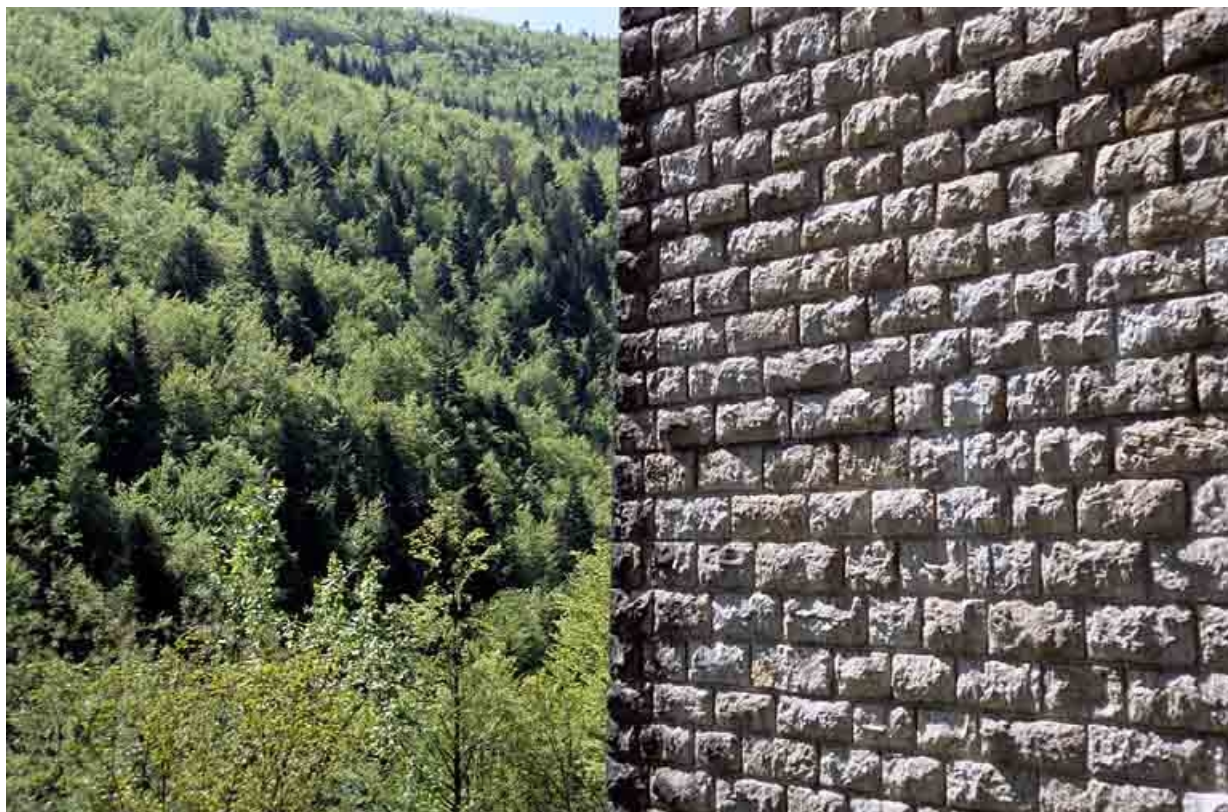
Viaduc du Puits : parement d'une pile.

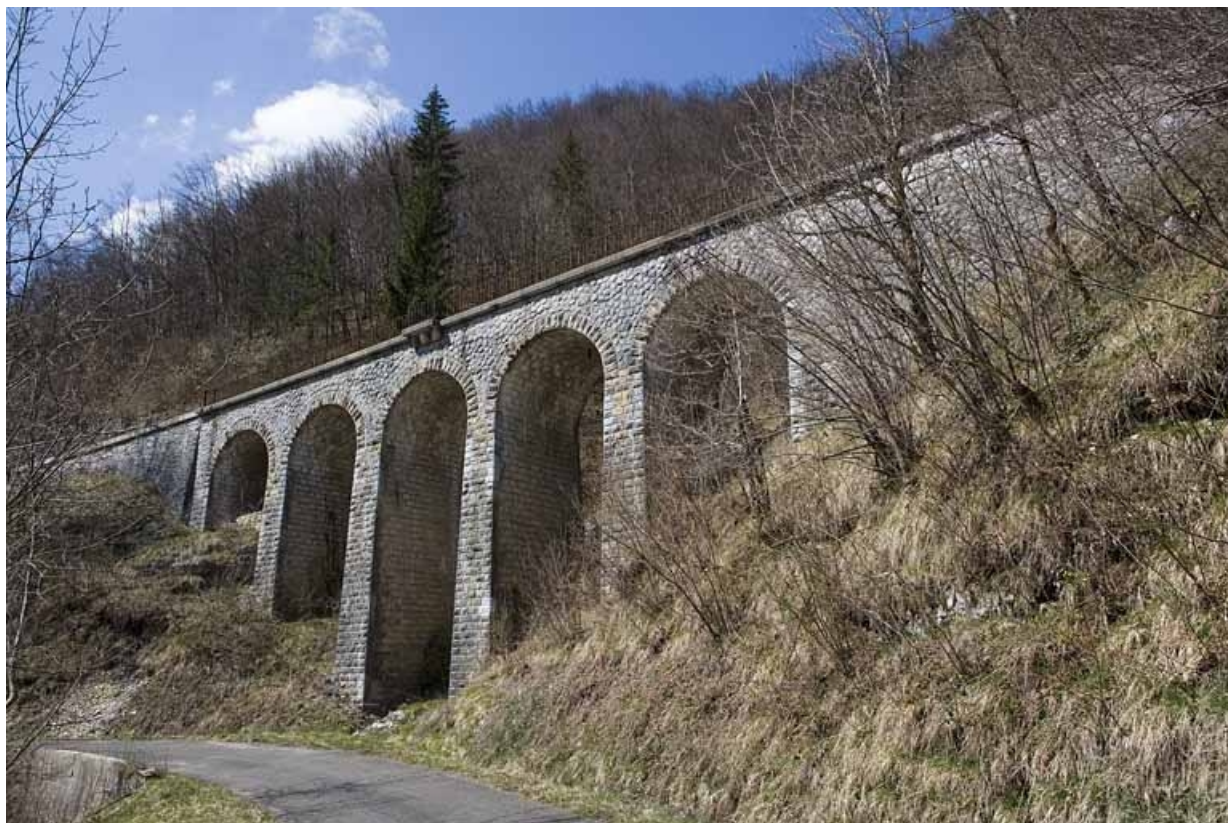
Viaduc du Crêt : élévation aval (sud-est), de trois quarts droite.
