MAISON

Bourgogne-Franche-Comté, Jura
Morez
163 rue de la République

Dossier IA39001235 réalisé en 2000 revu en
2009

Auteur(s) : Laurent Poupard

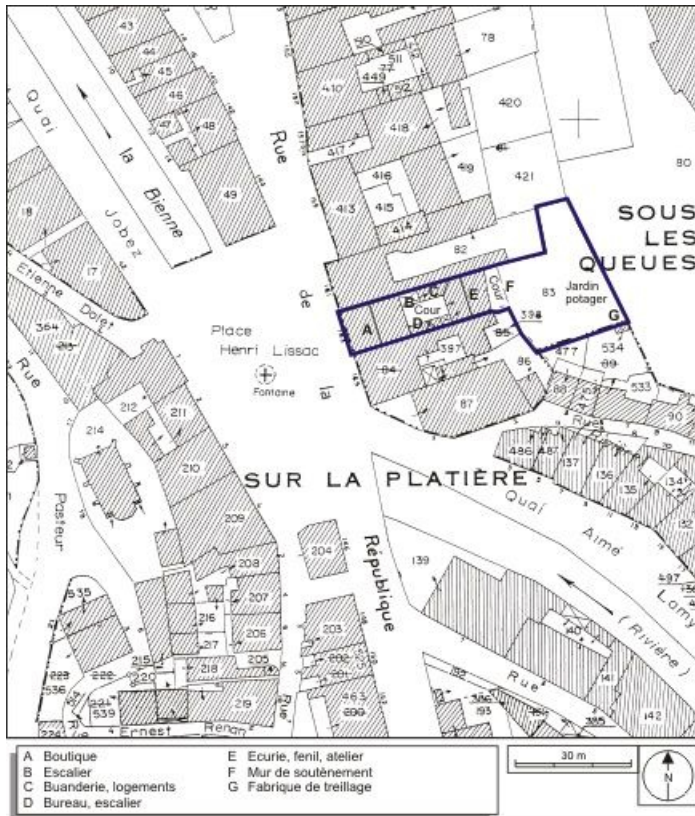
N° de l'illustration : 20093900292NUDA

Plan-masse et de situation. Extrait du plan cadastral, 1980, section AI, échelle 1:1000.
39, Morez, 163 rue de la République

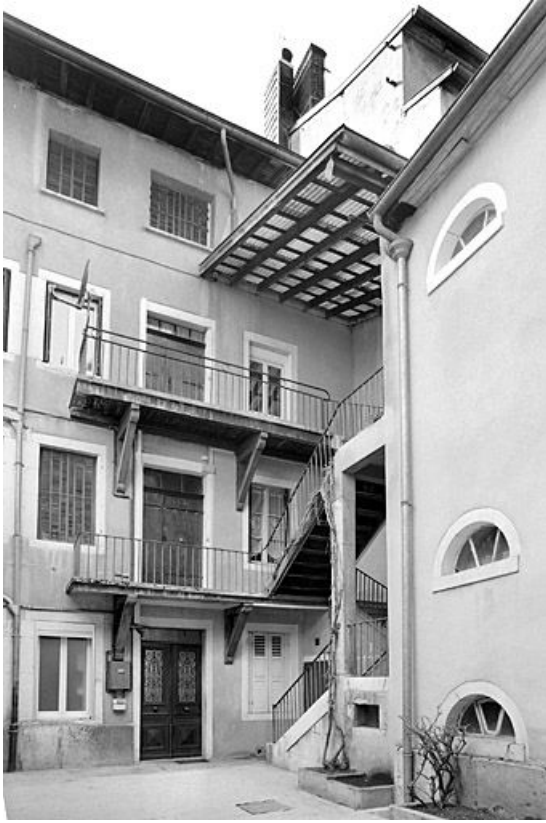
N° de l'illustration : 20033900606X

Façade postérieure et escalier.

Les bâtiments ont des murs en moellons calcaires enduits et une couverture métallique. La maison a deux étages carrés et un étage de comble (en surcroît vers l'est). Les étages carrés sont desservis par des coursières sur la façade postérieure et un escalier extérieur, tournant et à cage ouverte, en pierre jusqu'au premier étage et en bois jusqu'au second. L'aile nord est composée de l'escalier et d'un corps de logis à deux étages (avec buanderie), qu'il distribue également. L'aile sud est voûtée d'arêtes au rez-de-chaussée, surmontée du bureau des années 1930-1940 et prolongée par son escalier. A usage d'écurie, fenil et atelier, le bâtiment oriental est partiellement voûté en berceau plein cintre (au sud et à l'est). Il a un étage carré et un comble à surcroît, accessibles par un escalier droit en bois. Le plancher du comble est formé de troncs de sapin équarris entre lesquelles s'intercalent des moellons calcaires ; il est habillé de planches sur le dessus, d'un lattis revêtu de plâtre en dessous. Quatre fenêtres lunetières signalent la présence d'un atelier à l'est et une porte donne accès aux jardins. Les toits sont à longs pans et pignons couverts, à l'exception de ceux des ailes qui sont en appentis.

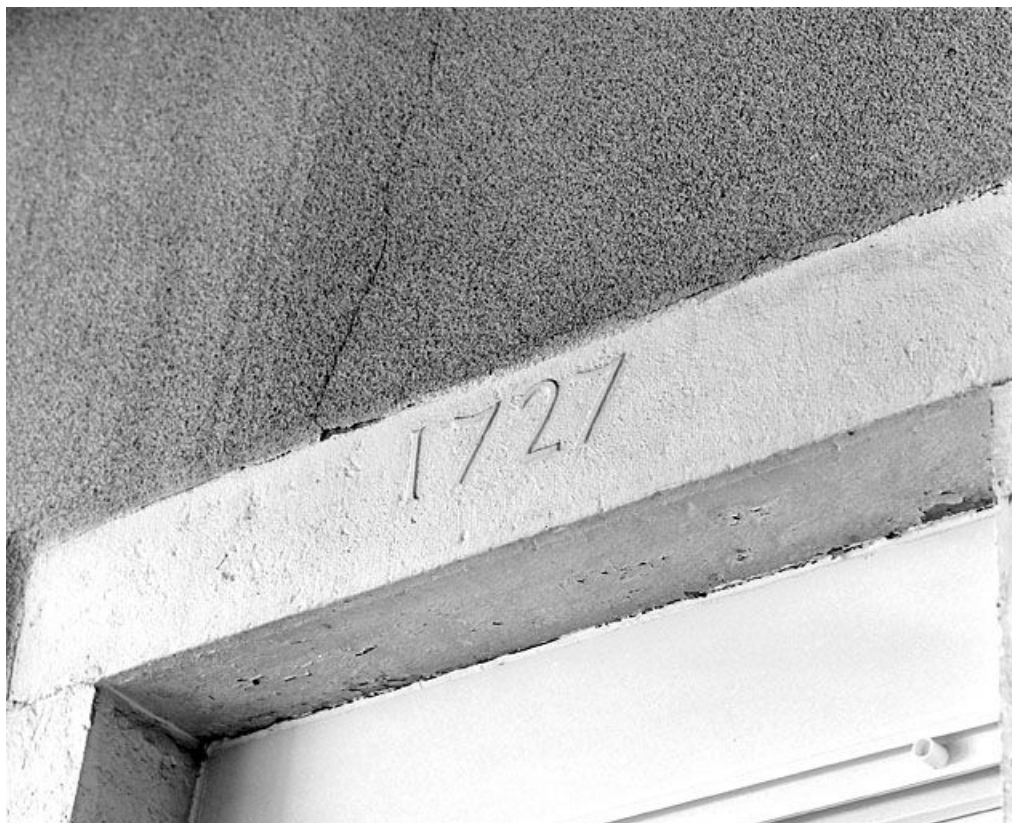
N° de l'illustration : 20033900608X

Date portée sur le linteau d'une fenêtre du second étage.

La maison est édifée dans la première moitié du 18^e siècle, vraisemblablement en 1727 (date portée sur le linteau remployé d'une fenêtre du second étage). Attestée sur un plan de 1748, elle est rebâtie par le marchand drapier Claude-Emmanuel-Marie Lamy au cours de la décennie 1820 : une note manuscrite portée sur la matrice cadastrale la signale " en reconstruction ". Figurée sur le cadastre napoléonien de 1822, avec le corps fermant la cour à l'est, elle est surélevée d'un étage au 19^e siècle (le cadastre mentionne une augmentation du bâti vers 1843) et aurait servi d'hôtel de voyageurs. A la fin du 19^e siècle ou au début du 20^e siècle, le site abrite la lunetterie Lizon et Thiébaud (issue de la maison Lizon, fondée en 1827 ou 1837, à l'origine de la Manufacture mécanique de Lunetterie et d'Optique ?), qui deviendra ensuite société Arthur Thiébaud, et le rez-de-chaussée du bâtiment est occupé par le café La Perle. Il accueille en 1934 un magasin de chaussures et l'étude du notaire Bulle, puis le bureau de l'huissier de justice Roydor. Ce serait ce dernier qui aurait doté, avant 1944, l'aile sud d'un étage et d'un escalier. Dans les années 1960, la façade postérieure est rehaussée pour aménager un étage en surcroît dans le comble, entraînant la disparition de quatre fenêtres lunetières et d'une porte haute. En 2000, le seul commerce actif est un magasin de chaussures.

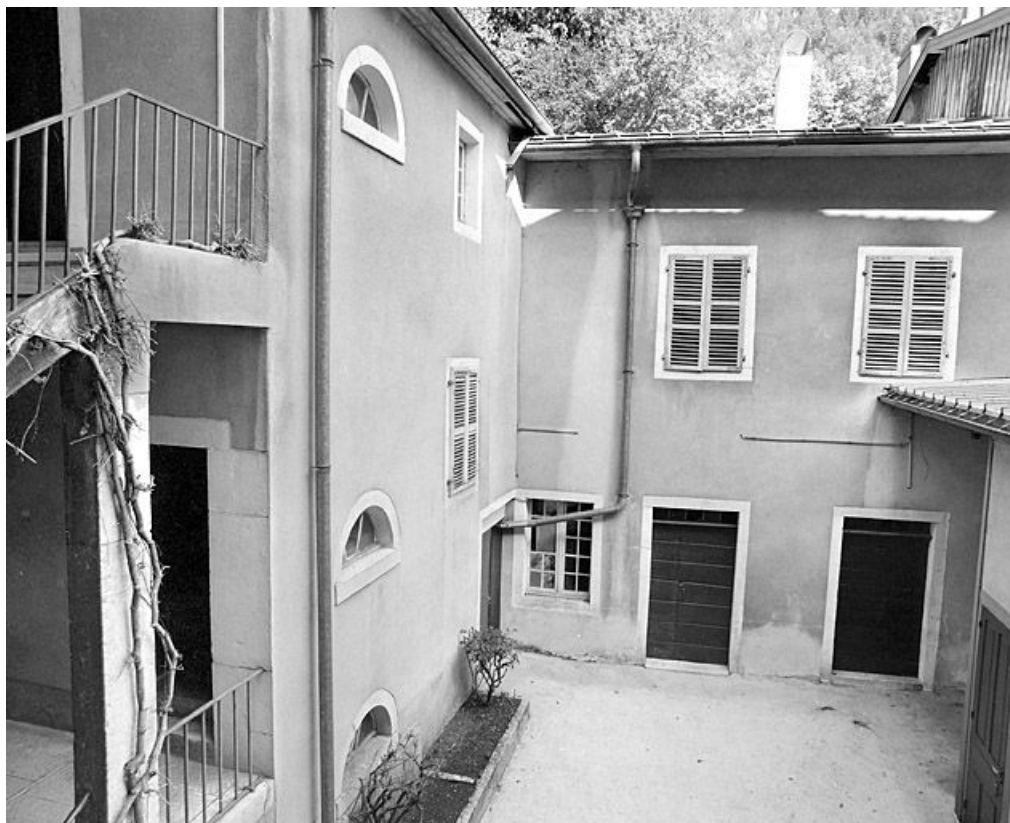
N° de l'illustration : 20033900607X

Aile nord et bâtiment oriental.

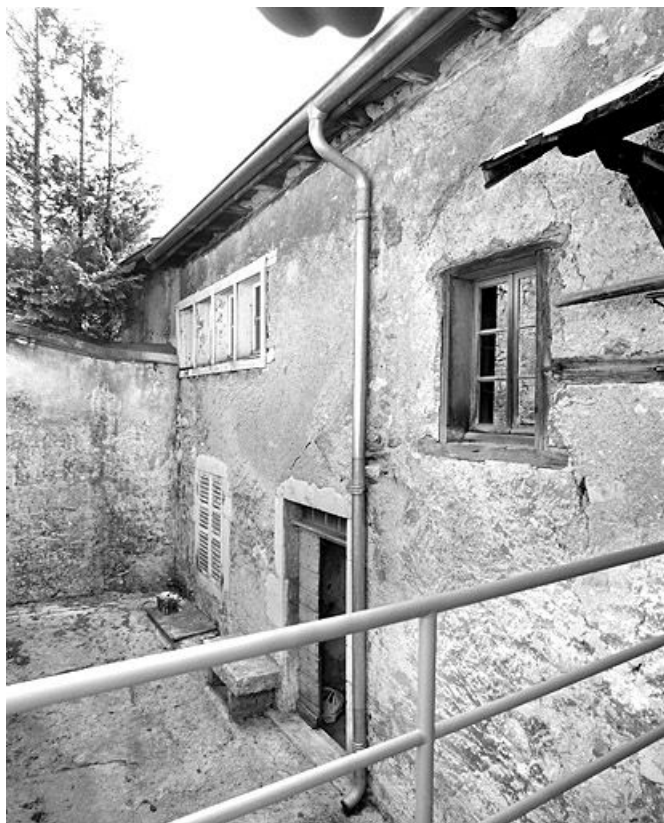
N° de l'illustration : 20033900610X

Façade postérieure du bâtiment oriental, vue en enfilade.
