MAISON

Bourgogne-Franche-Comté, Jura
Morez
163 rue de la République

Dossier IA39001235 réalisé en 2000 revu en
2009

Auteur(s) : Laurent Poupard

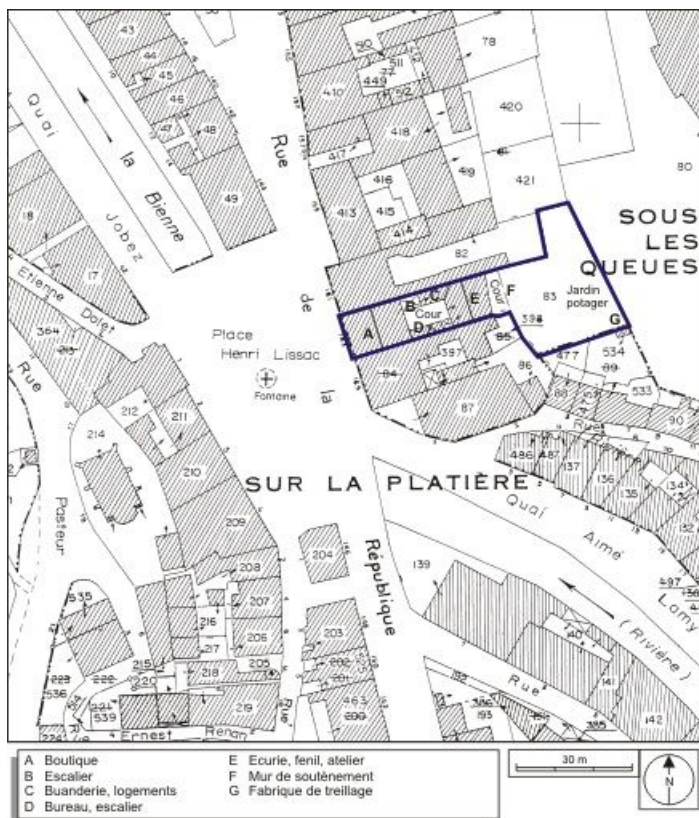
N° de l'illustration : 20093900292NUDA

Plan-masse et de situation. Extrait du plan cadastral, 1980, section AI, échelle 1:1000.
39, Morez, 163 rue de la République

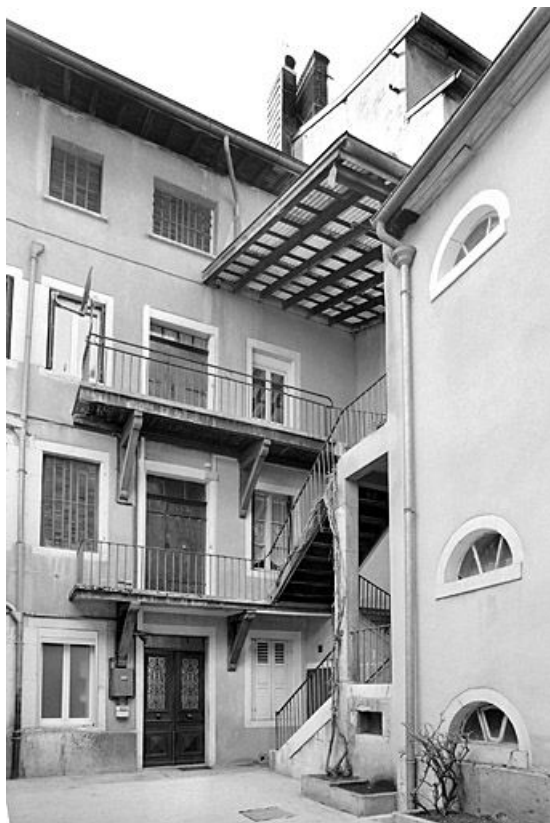
N° de l'illustration : 20033900606X

Façade postérieure et escalier.

Les bâtiments ont des murs en moellons calcaires enduits et une couverture métallique. La maison a deux étages carrés et un étage de comble (en surcroît vers l'est). Les étages carrés sont desservis par des coursières sur la façade postérieure et un escalier extérieur, tournant et à cage ouverte, en pierre jusqu'au premier étage et en bois jusqu'au second. L'aile nord est composée de l'escalier et d'un corps de logis à deux étages (avec buanderie), qu'il distribue également. L'aile sud est voûtée d'arêtes au rez-de-chaussée, surmontée du bureau des années 1930-1940 et prolongée par son escalier. A usage d'écurie, fenil et atelier, le bâtiment oriental est partiellement voûté en berceau plein cintre (au sud et à l'est). Il a un étage carré et un comble à surcroît, accessibles par un escalier droit en bois. Le plancher du comble est formé de troncs de sapin équarris entre lesquelles s'intercalent des moellons calcaires ; il est habillé de planches sur le dessus, d'un lattis revêtu de plâtre en dessous. Quatre fenêtres lunetières signalent la présence d'un atelier à l'est et une porte donne accès aux jardins. Les toits sont à longs pans et pignons couverts, à l'exception de ceux des ailes qui sont en appentis.

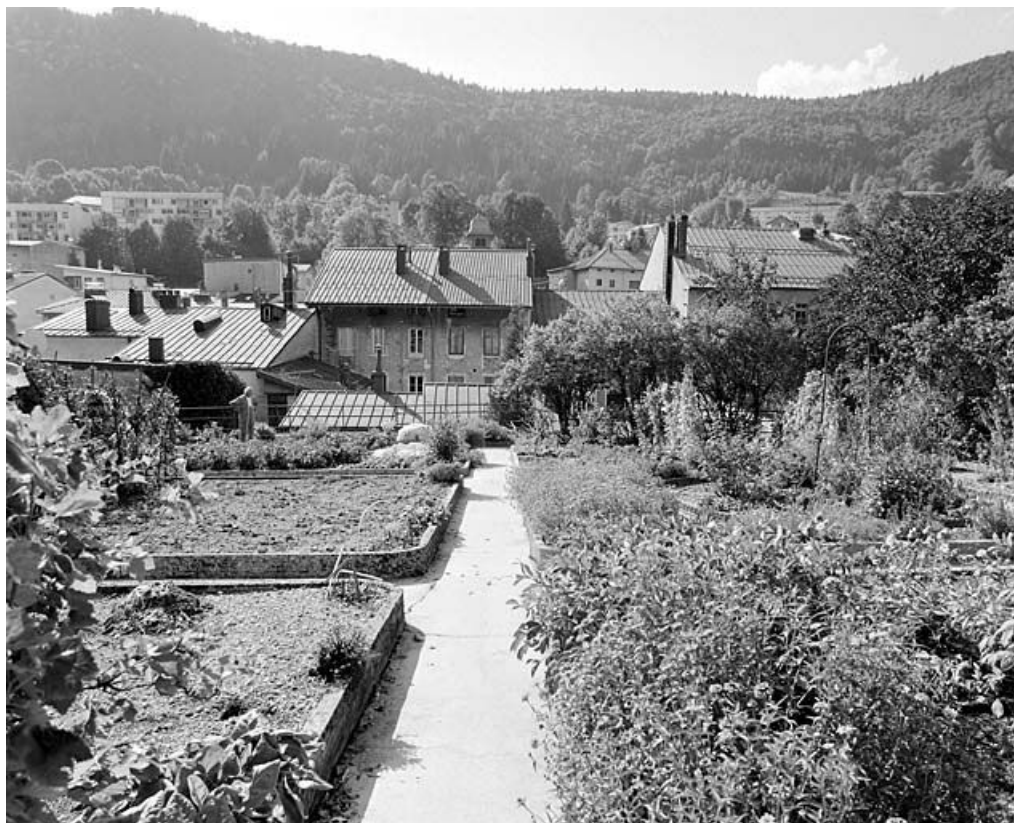
N° de l'illustration : 20033900612X

Vue d'ensemble du jardin, depuis l'est. La maison, au centre, est moins élevée que les deux bâtiments qui l'encadrent.
39, Morez, 163 rue de la République

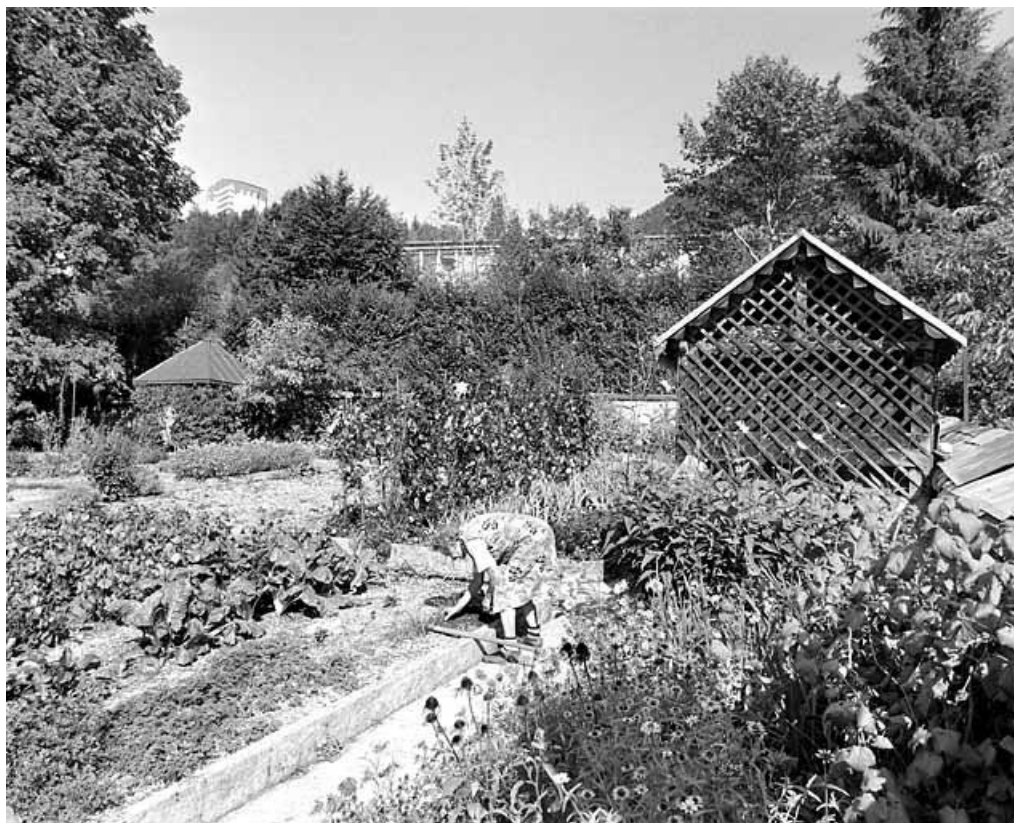
N° de l'illustration : 20033900613X

Jardin et fabrique de treillage.
