## MAISON PUIS IMMEUBLE

Bourgogne-Franche-Comté, Jura  
Morez  
1 place Henri Lissac

Dossier IA39001236 réalisé en 2000 revu en  
2009

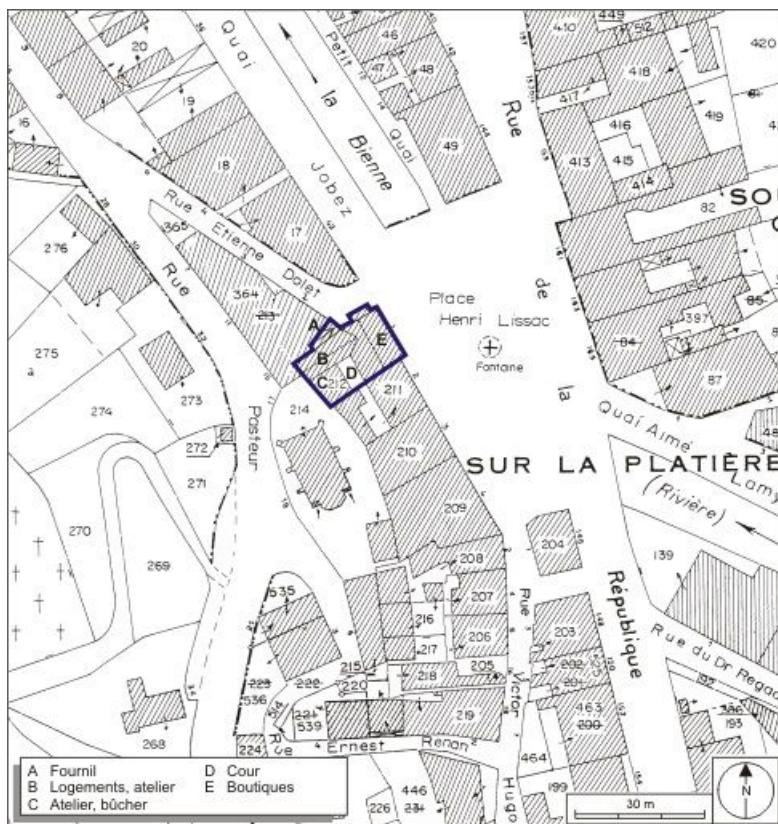
**Plan-masse et de situation. Extrait du plan cadastral, 1980, section AI, échelle 1:1000.**  
39, Morez, 1 place Henri Lissac

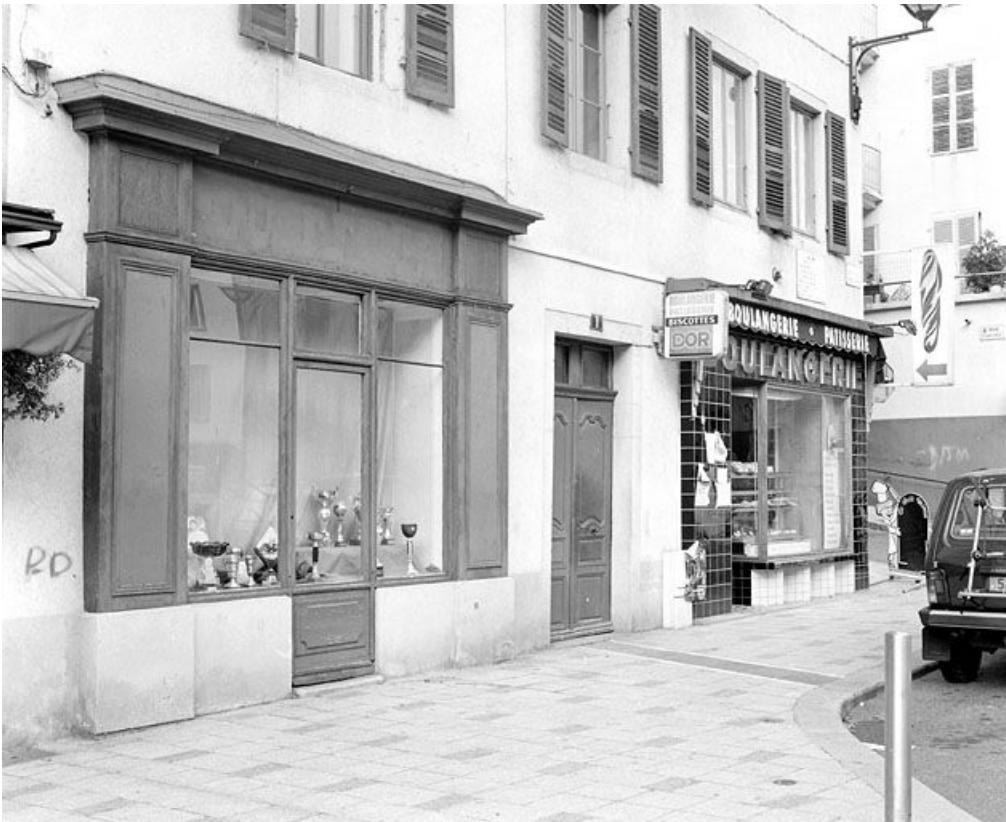
**Rez-de-chaussée de l élévation antérieure.**

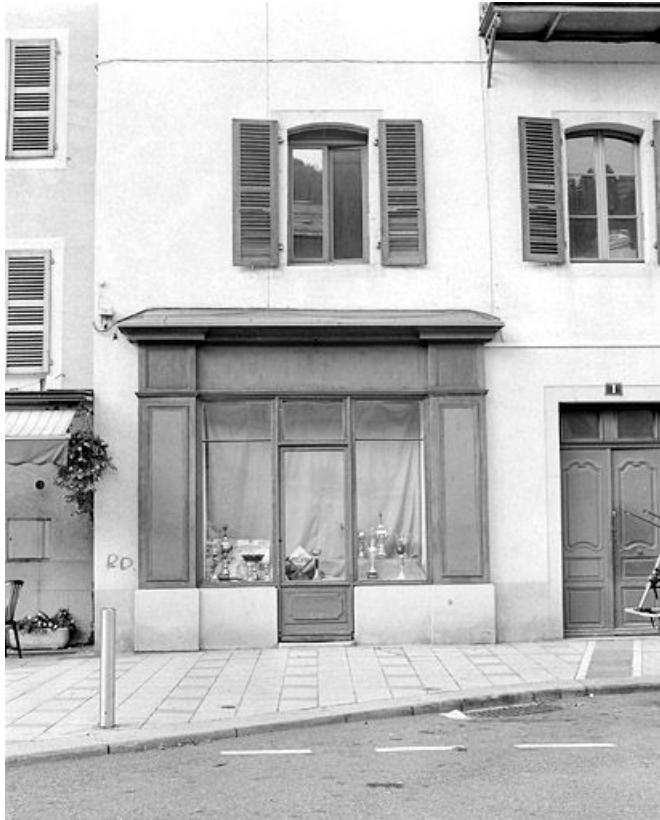
**Devanture de boutique et fenêtre en arc segmentaire.**

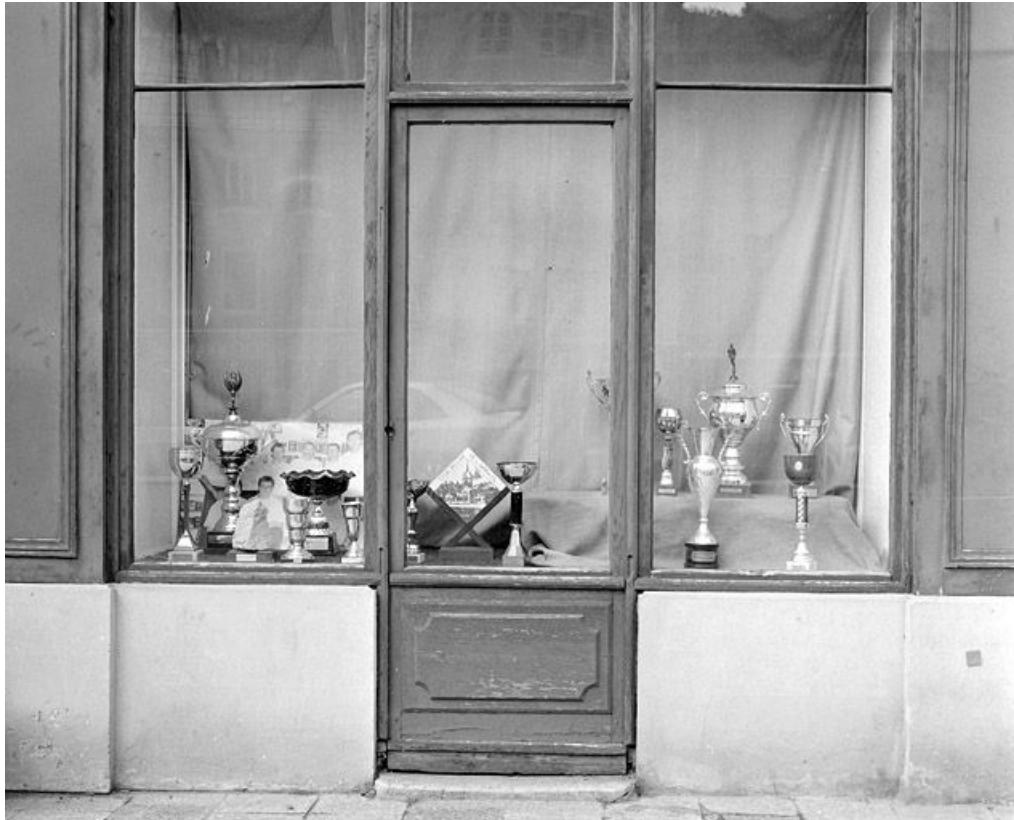
**Devanture de boutique.**

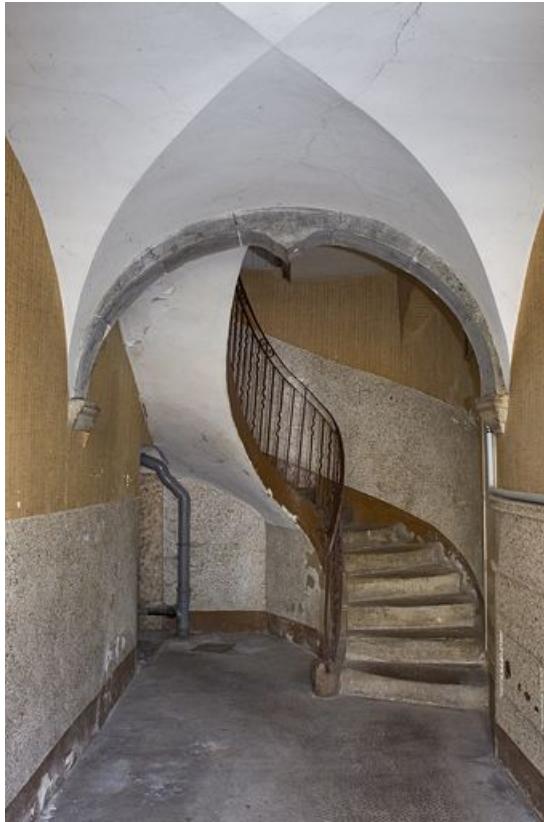
**Couloir voûté et escalier.**

Les bâtiments ont des murs en moellons calcaires enduits, un toit à longs pans et pignons couverts et une couverture métallique. L'immeuble a trois étages carrés et un comble à surcroît, desservis par un escalier en vis, en pierre jusqu'au deuxième étage, droit et en bois au-dessus. L'entrée principale ouvre sur un couloir dont la voûte d'arêtes s'appuie, côté escalier, sur un arc à clé pendante. L'aile en retour à l'ouest, qui compte le même nombre de niveaux, est desservie par les coursières en béton refaites sur l'élévation postérieure de l'immeuble. L'angle sud-ouest de la parcelle, contre le rocher, est occupé par un petit bâtiment qui fut atelier (et bûcher ?) et a été doté d'un étage couvert d'une terrasse en béton. Le fournil, au nord, a un étage carré et est coiffé d'un toit en appentis. Certaines baies sont en arc segmentaire : deux au premier étage de l'élévation antérieure et trois sur le mur pignon nord. Quelques fenêtres lunettières sont visibles côté cour au troisième étage.

**Couvrement :** voûte d'arêtes

**Escaliers :** escalier dans-œuvre, escalier droit, en maçonnerie en charpente
