## MAISON PUIS IMMEUBLE

Bourgogne-Franche-Comté, Jura  
Morez  
1 place Henri Lissac

Dossier IA39001236 réalisé en 2000 revu en  
2009

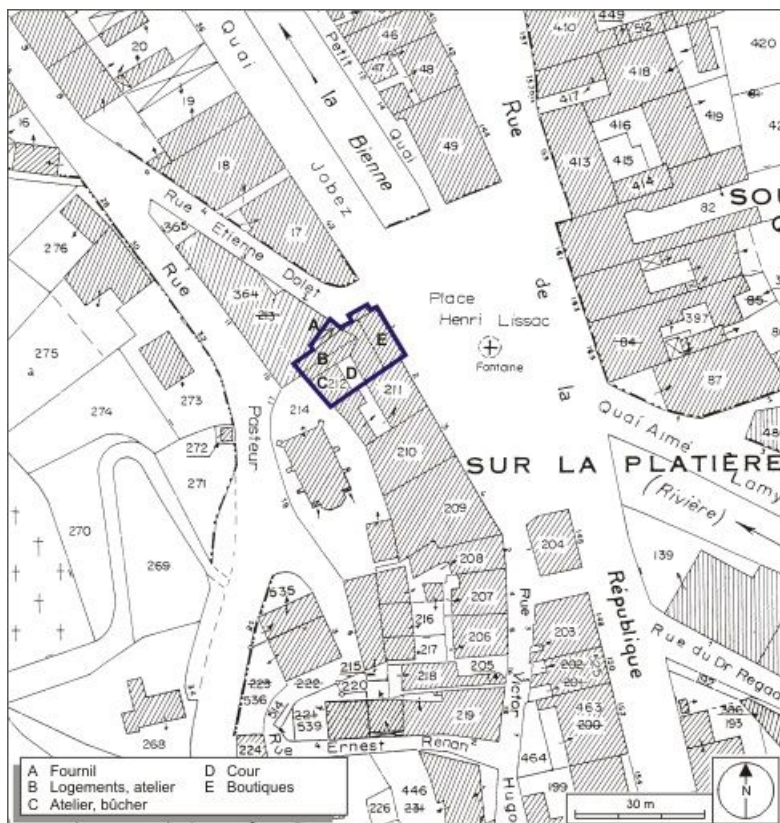
N° de l'illustration : 20093900293NUDA

**Plan-masse et de situation. Extrait du plan cadastral, 1980, section AI, échelle 1:1000.**  
39, Morez, 1 place Henri Lissac

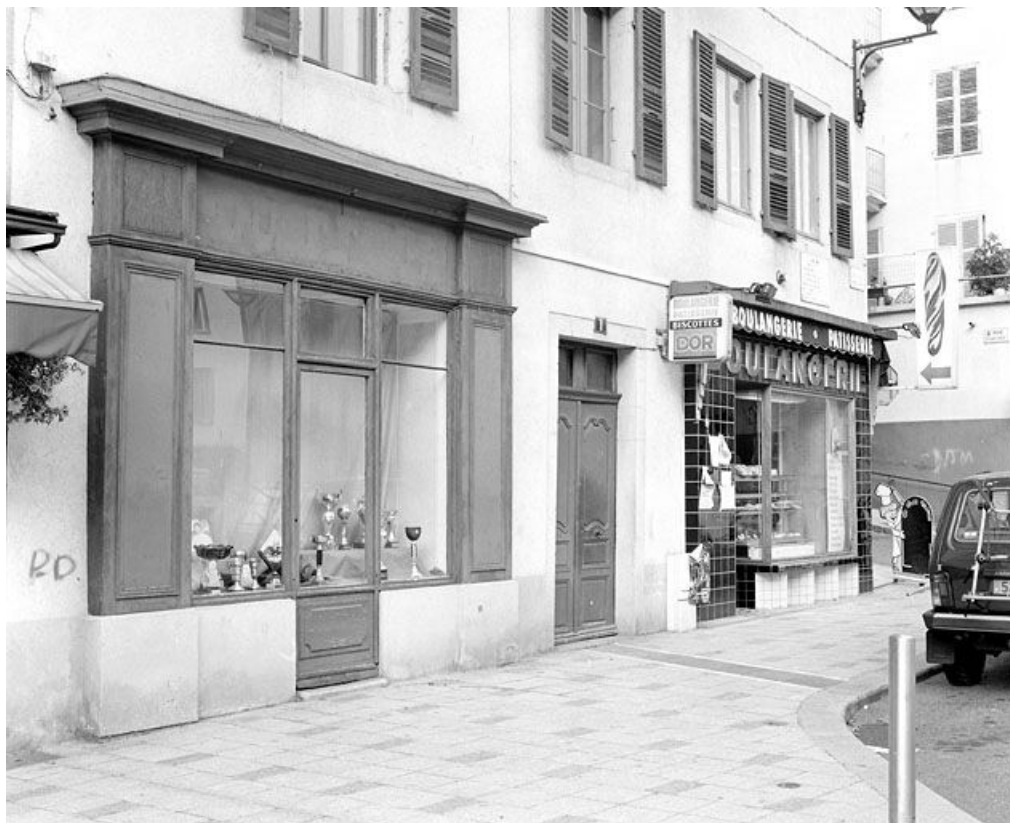
N° de l'illustration : 20033900568X

**Rez-de-chaussée de l'élévation antérieure.**

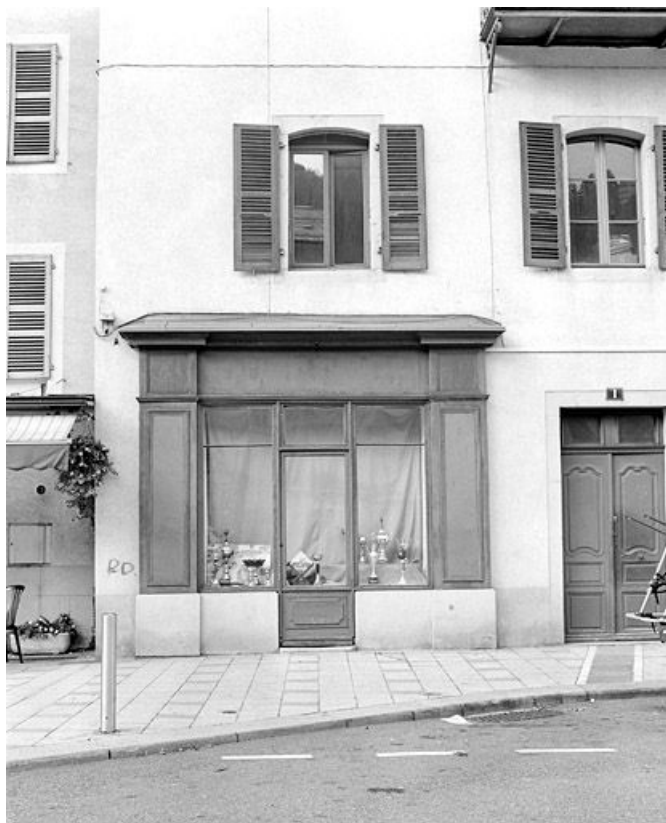
N° de l'illustration : 20033900569X

**Devanture de boutique et fenêtre en arc segmentaire.**

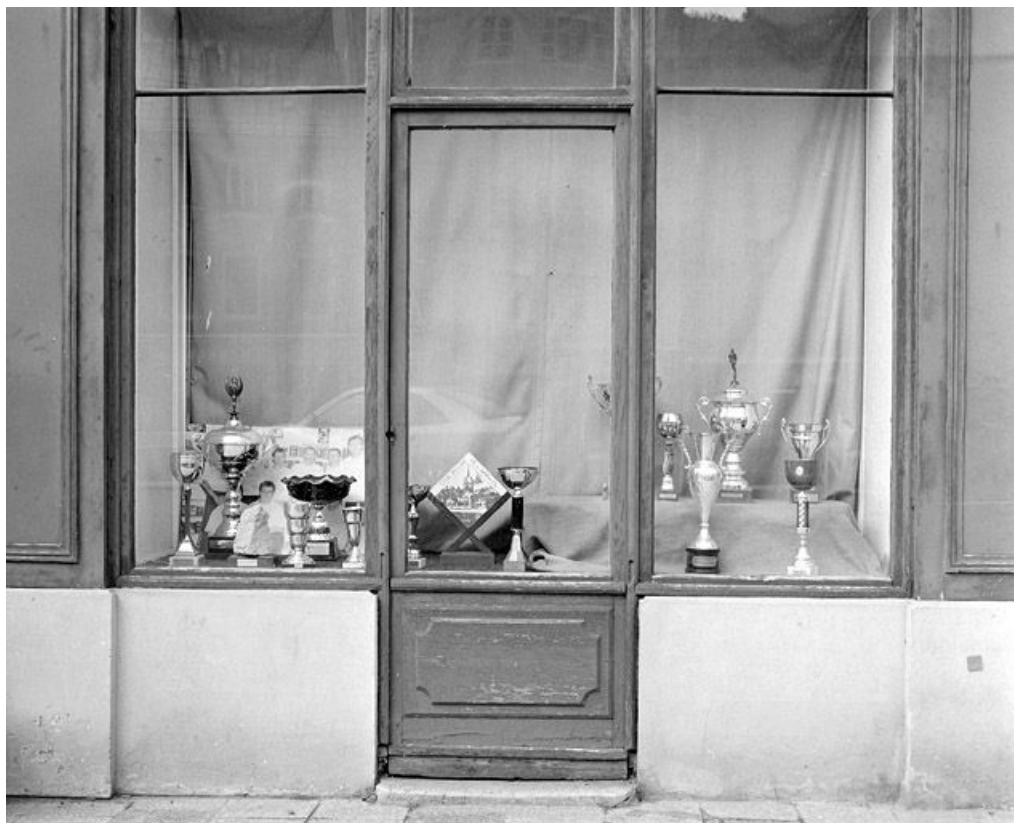
N° de l'illustration : 20033900570X

**Devanture de boutique.**

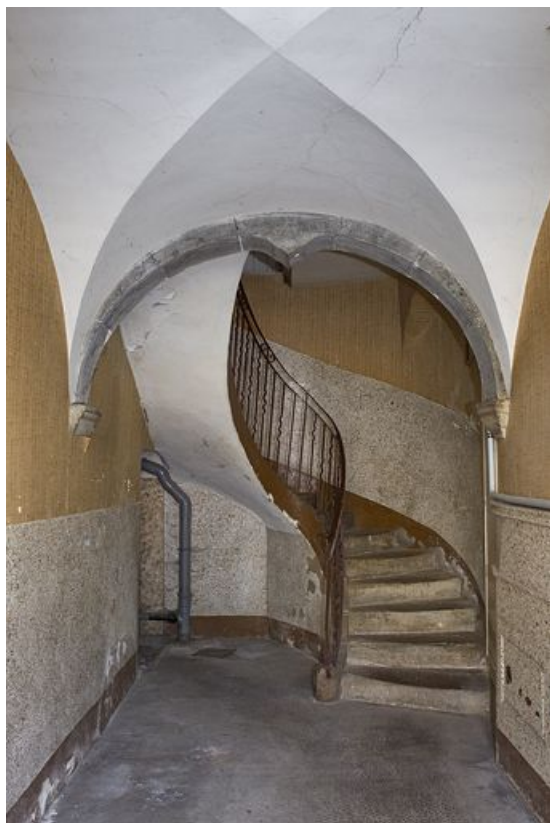
N° de l'illustration : 20103900628NUC2A

**Couloir voûté et escalier.**

Les bâtiments ont des murs en moellons calcaires enduits, un toit à longs pans et pignons couverts et une couverture métallique. L'immeuble a trois étages carrés et un comble à surcroît, desservis par un escalier en vis, en pierre jusqu'au deuxième étage, droit et en bois au-dessus. L'entrée principale ouvre sur un couloir dont la voûte d'arêtes s'appuie, côté escalier, sur un arc à clé pendante. L'aile en retour à l'ouest, qui compte le même nombre de niveaux, est desservie par les coursières en béton refaites sur l'élévation postérieure de l'immeuble. L'angle sud-ouest de la parcelle, contre le rocher, est occupé par un petit bâtiment qui fut atelier (et bûcher ?) et a été doté d'un étage couvert d'une terrasse en béton. Le fournil, au nord, a un étage carré et est coiffé d'un toit en appentis. Certaines baies sont en arc segmentaire : deux au premier étage de l'élévation antérieure et trois sur le mur pignon nord. Quelques fenêtres lunetières sont visibles côté cour au troisième étage.

**Couvrement** : voûte d'arêtes

**Escaliers** : escalier dans-oeuvre, escalier droit, en maçonnerie en charpente
