IMMEUBLE

Bourgogne-Franche-Comté, Jura
Morez
170 rue de la République

Dossier IA39001243 réalisé en 2000 revu en
2009

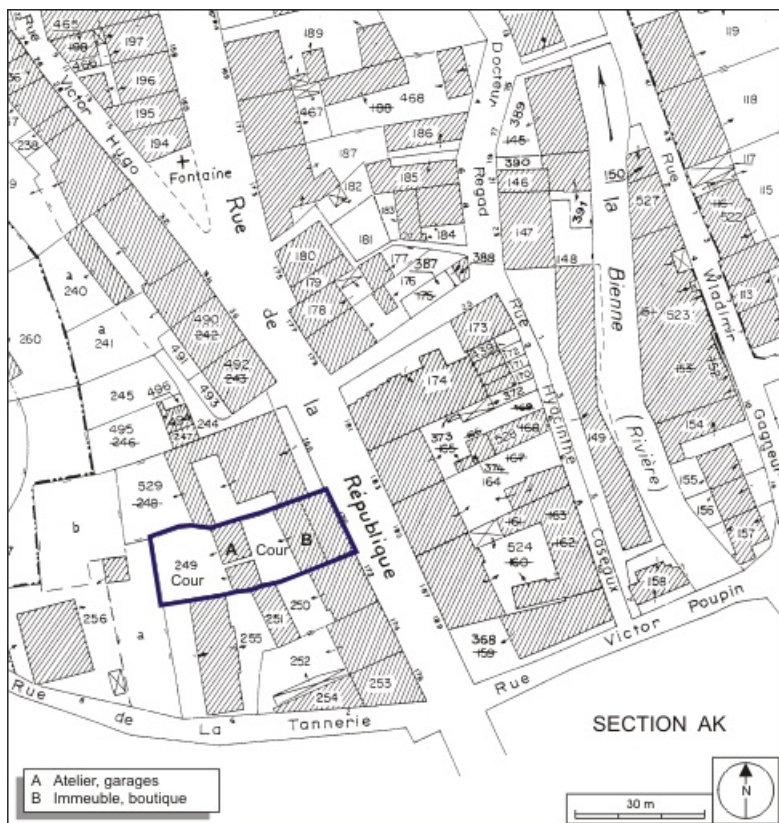
N° de l'illustration : 20093900300NUDA

Plan-masse et de situation. Extrait du plan cadastral, 1980, section AI, échelle 1:1000.
39, Morez, 170 rue de la République

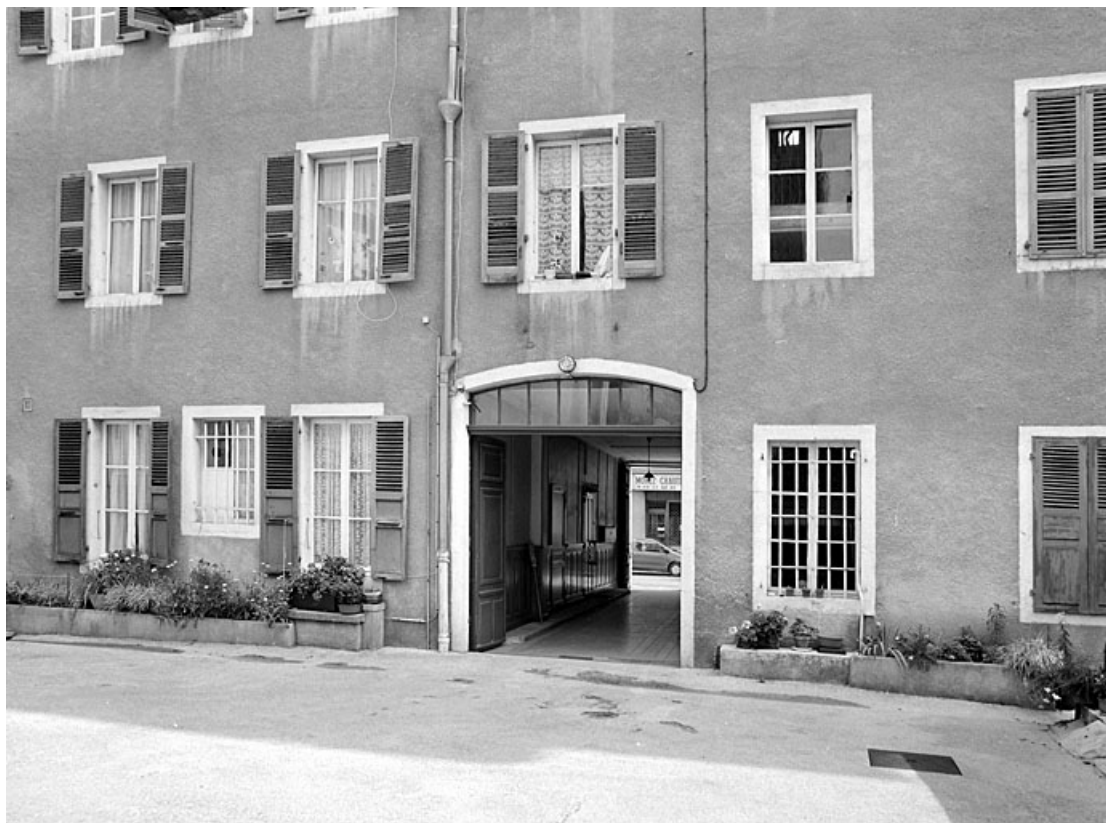
N° de l'illustration : 20033900402X

Rez-de-chaussée et premier étage de l'élévation postérieure.

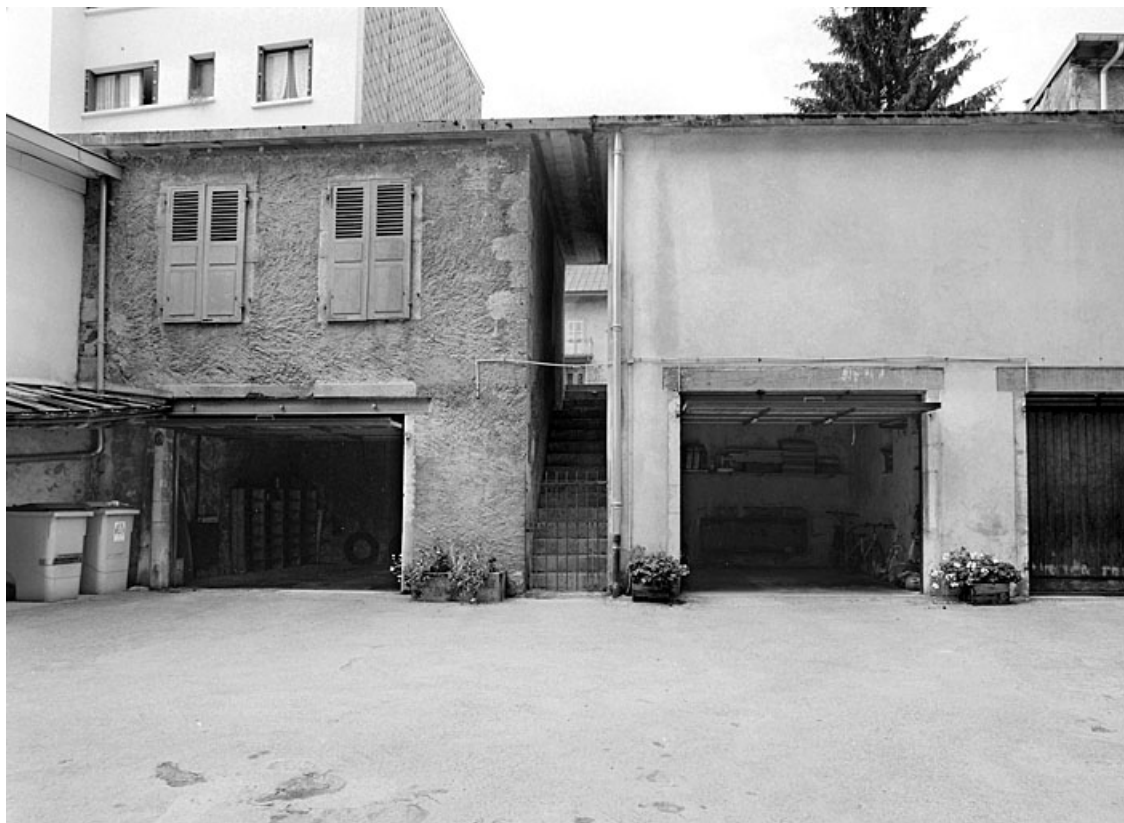
N° de l'illustration : 20033900404X

Élévation antérieure des garages.
