IMMEUBLE

Bourgogne-Franche-Comté, Jura
Morez
170 rue de la République

Dossier IA39001243 réalisé en 2000 revu en
2009
Auteur(s) : Laurent Poupard

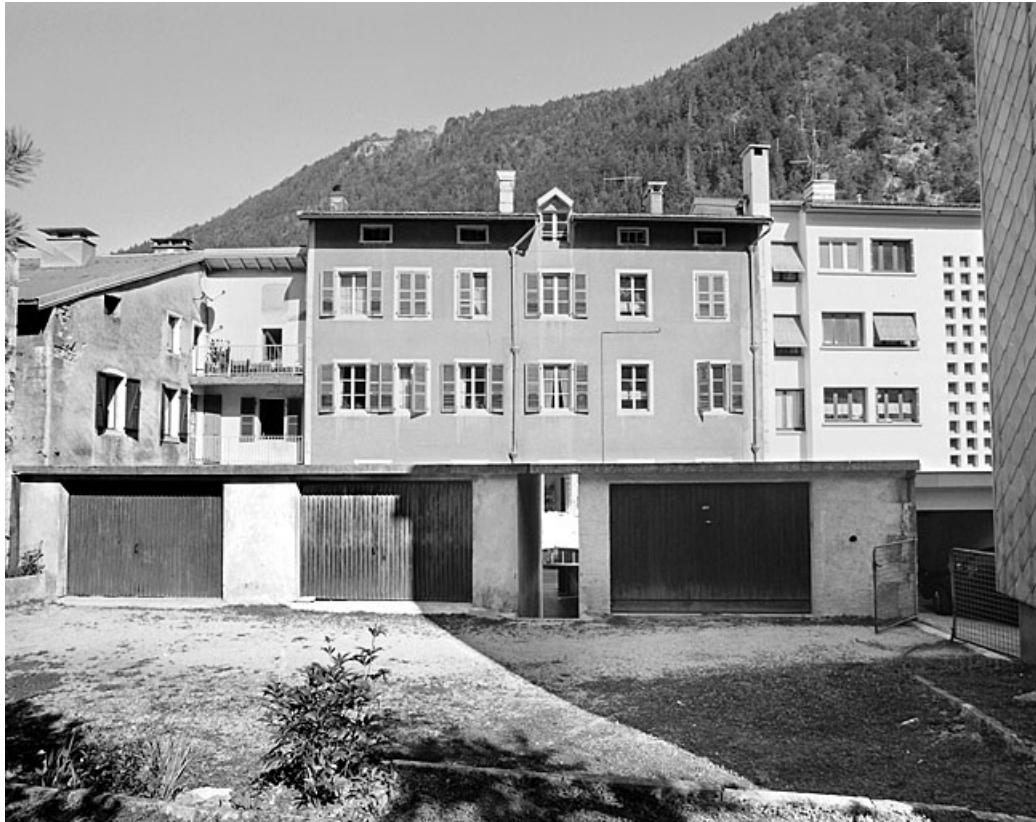
N° de l'illustration : 20033900406X

Elévation postérieure et garages.

L'immeuble et l'atelier sont, d'après le cadastre, construits en 1864-1865 pour Joseph Clément. Passé vers 1877 aux banquiers Léon et Marie Clément, le site abrite la banque J. Clément en 1934. L'immeuble ne sert plus que d'habitation, l'atelier a été transformé en garages.

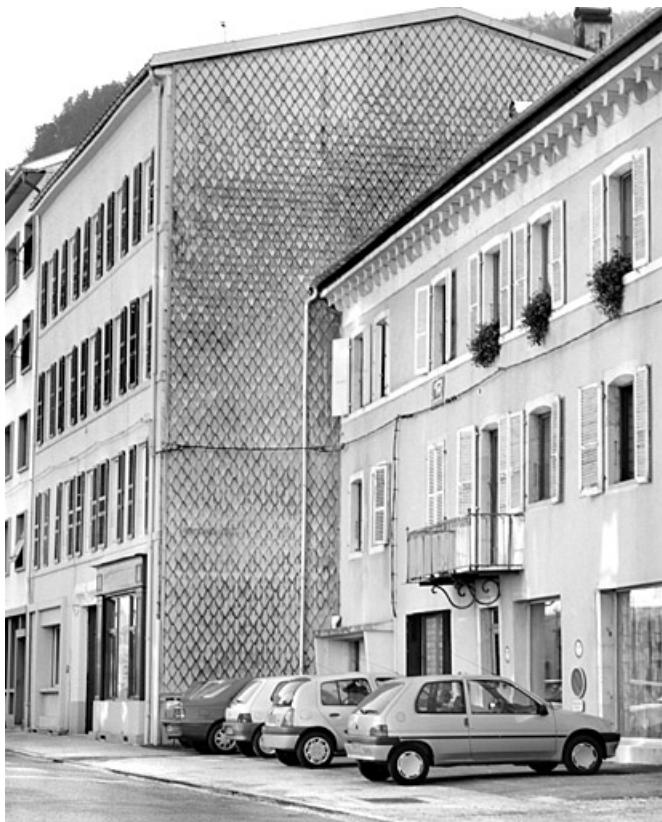
N° de l'illustration : 20033900397X

Elévation antérieure et latérale droite (nord).

L'immeuble a des murs en moellons calcaires enduits, avec pierre de taille en grand appareil laissé apparente sur le rez-de-chaussée de l élévation antérieure (à cinq travées) et essentage de tôle sur le mur pignon nord. Il compte un sous-sol et trois étages carrés, distribués par un escalier tournant en bois accessible depuis le passage couvert central. Il est coiffé d'un toit métallique à longs pans et pignons couverts. Sa cour est fermée à l'ouest par deux corps de bâtiments réunis sous une même terrasse en béton récente. Chacun a deux niveaux à usage de garage (rez-de-chaussée et étage carré côté cour, étage de soubassement et rez-de-chaussée surélevé côté jardin), desservis par l'escalier droit qui les sépare.
