## IMMEUBLE

Bourgogne-Franche-Comté, Jura  
Morez  
170 rue de la République

Dossier IA39001243 réalisé en 2000 revu en  
2009

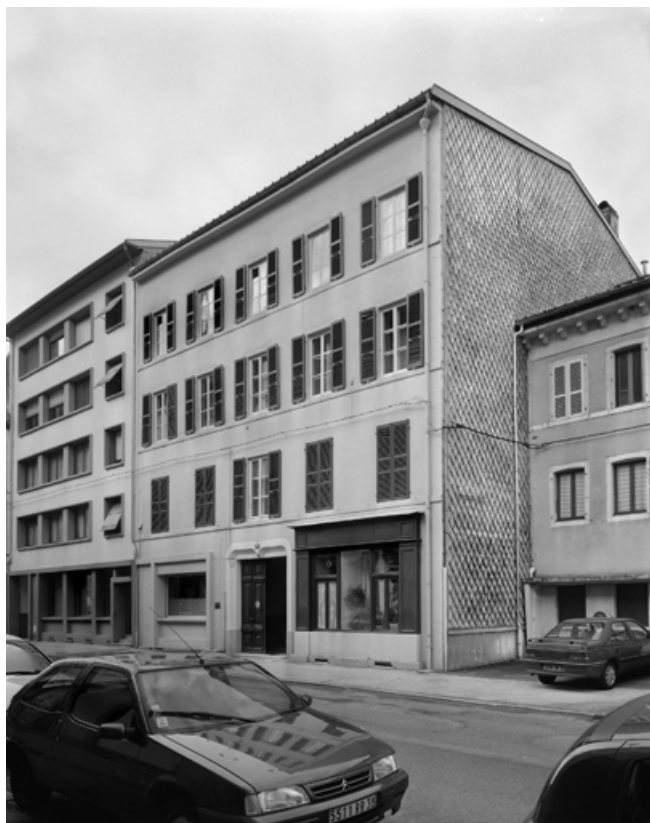
N° de l'illustration : 20033900398V

**Élévation antérieure.**

L'immeuble a des murs en moellons calcaires enduits, avec pierre de taille en grand appareil laissé apparente sur le rez-de-chaussée de l'élévation antérieure (à cinq travées) et essentage de tôle sur le mur pignon nord. Il compte un sous-sol et trois étages carrés, distribués par un escalier tournant en bois accessible depuis le passage couvert central. Il est coiffé d'un toit métallique à longs pans et pignons couverts. Sa cour est fermée à l'ouest par deux corps de bâtiments réunis sous une même terrasse en béton récente. Chacun a deux niveaux à usage de garage (rez-de-chaussée et étage carré côté cour, étage de soubassement et rez-de-chaussée surélevé côté ancien jardin), desservis par l'escalier droit qui les sépare.

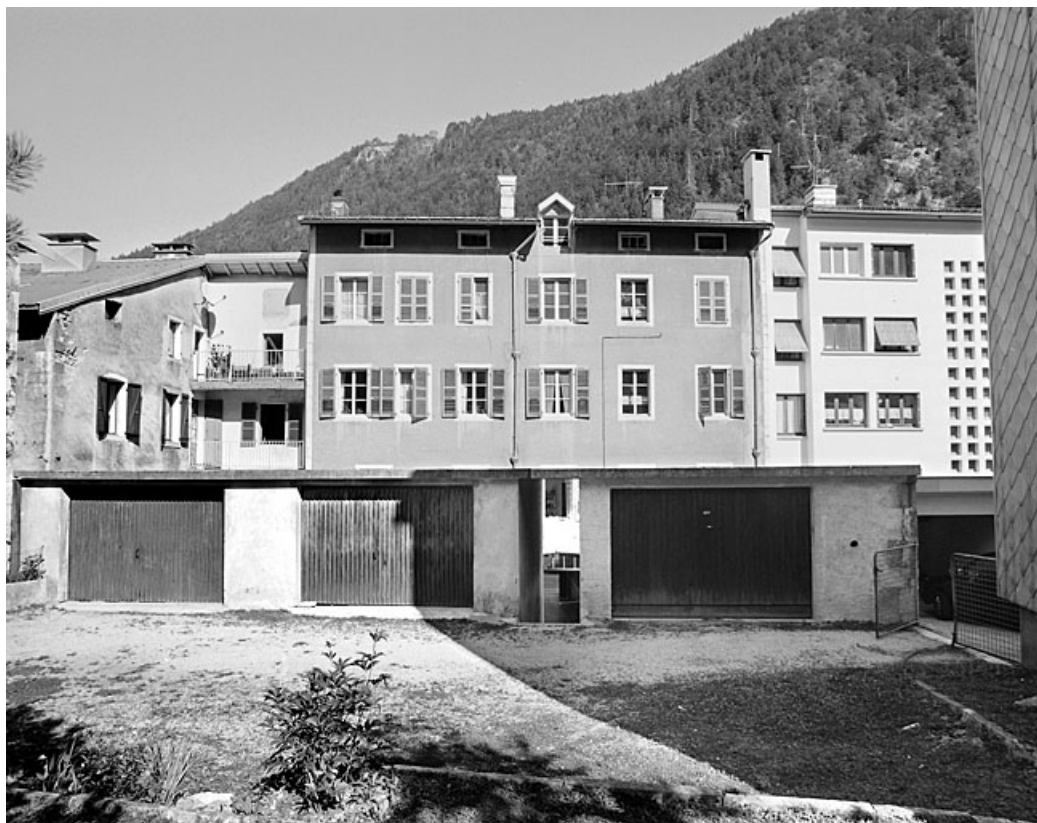
N° de l'illustration : 20033900406X

**Élévation postérieure et garages.**

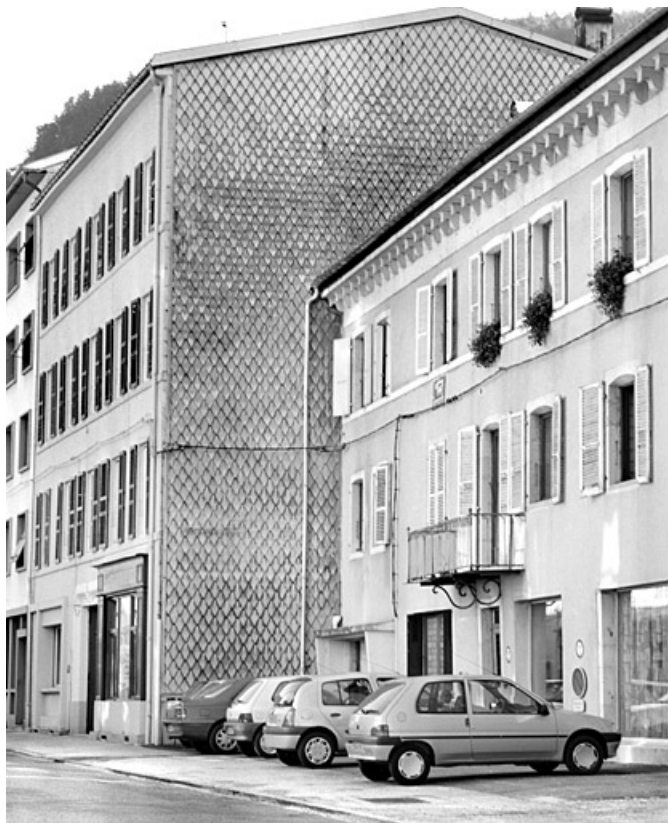
N° de l'illustration : 20033900397X

**Elévations antérieure et latérale droite (nord).**

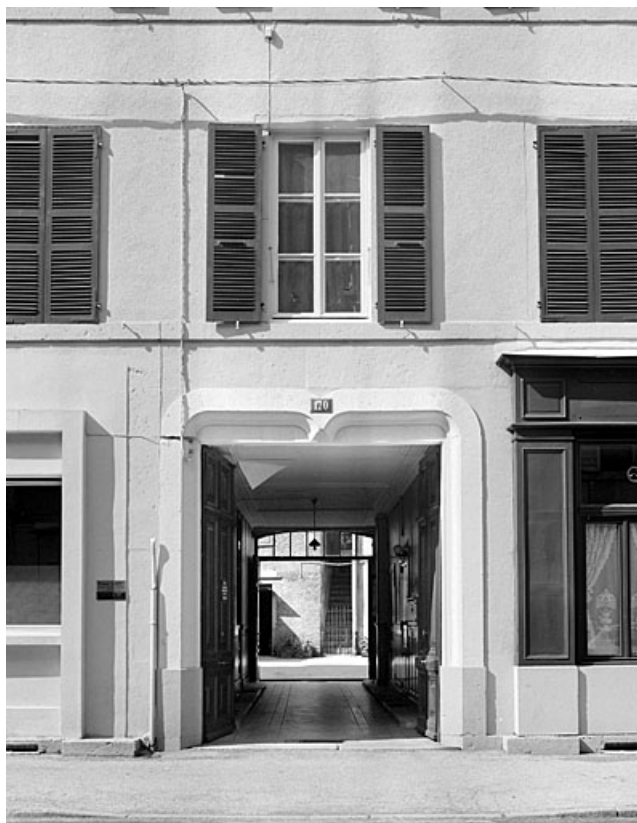
N° de l'illustration : 20033900401X

**Entrée principale (passage couvert) et fenêtre du premier étage.**

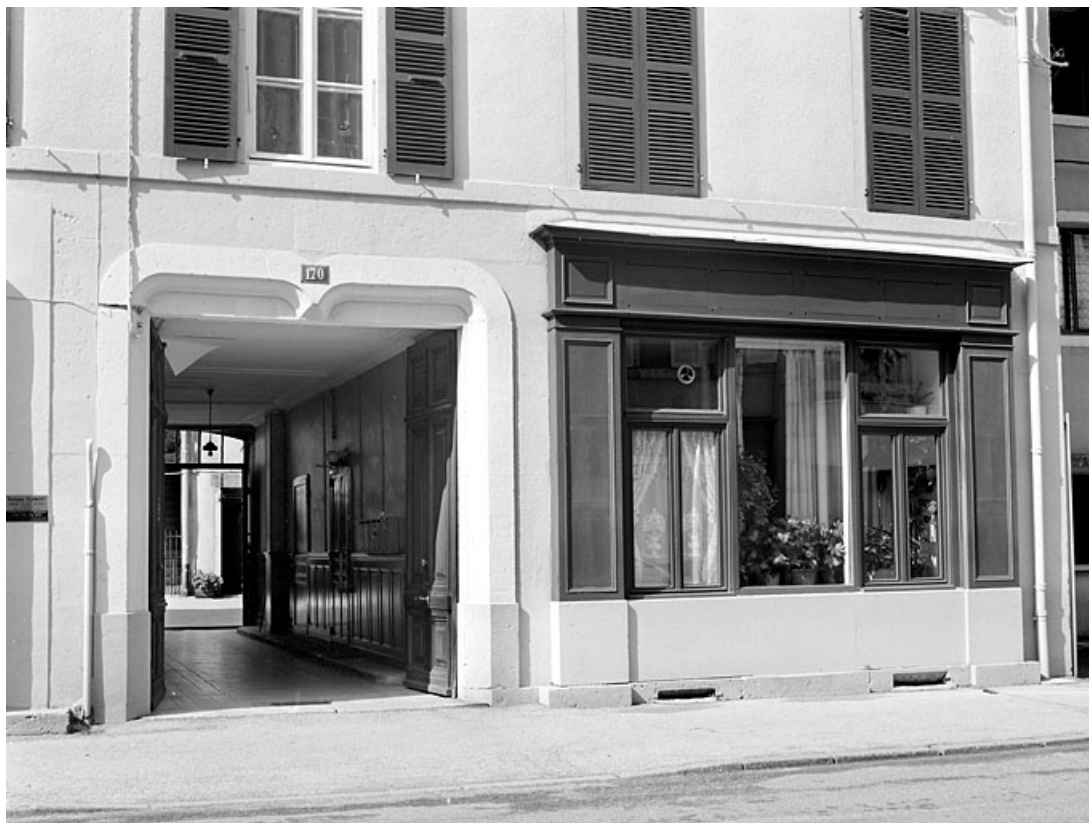
N° de l'illustration : 20033900399X

**Entrée principale (passage couvert) et devanture d'une ancienne boutique.**  
39, Morez, 170 rue de la République

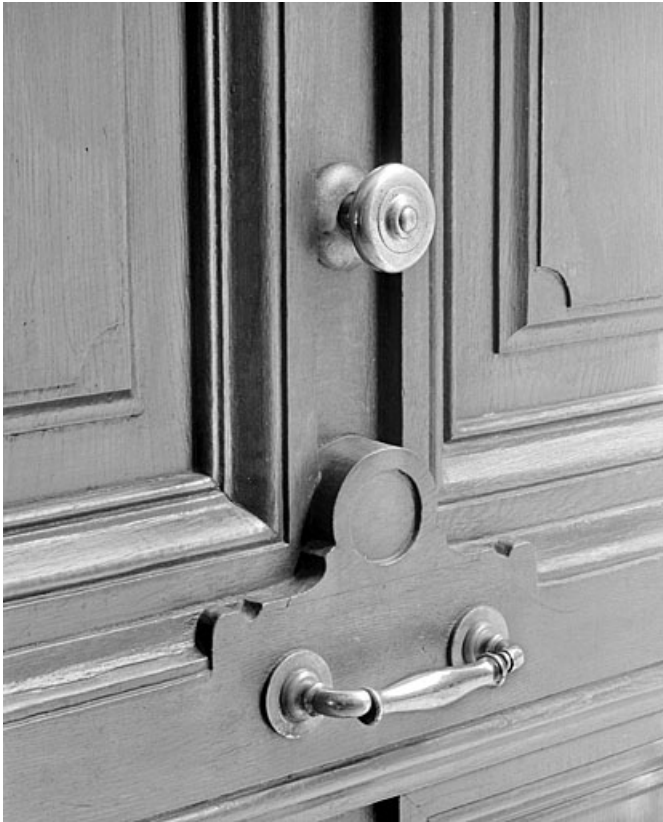
N° de l'illustration : 20033900400X

**Poignées de la porte du passage couvert.**

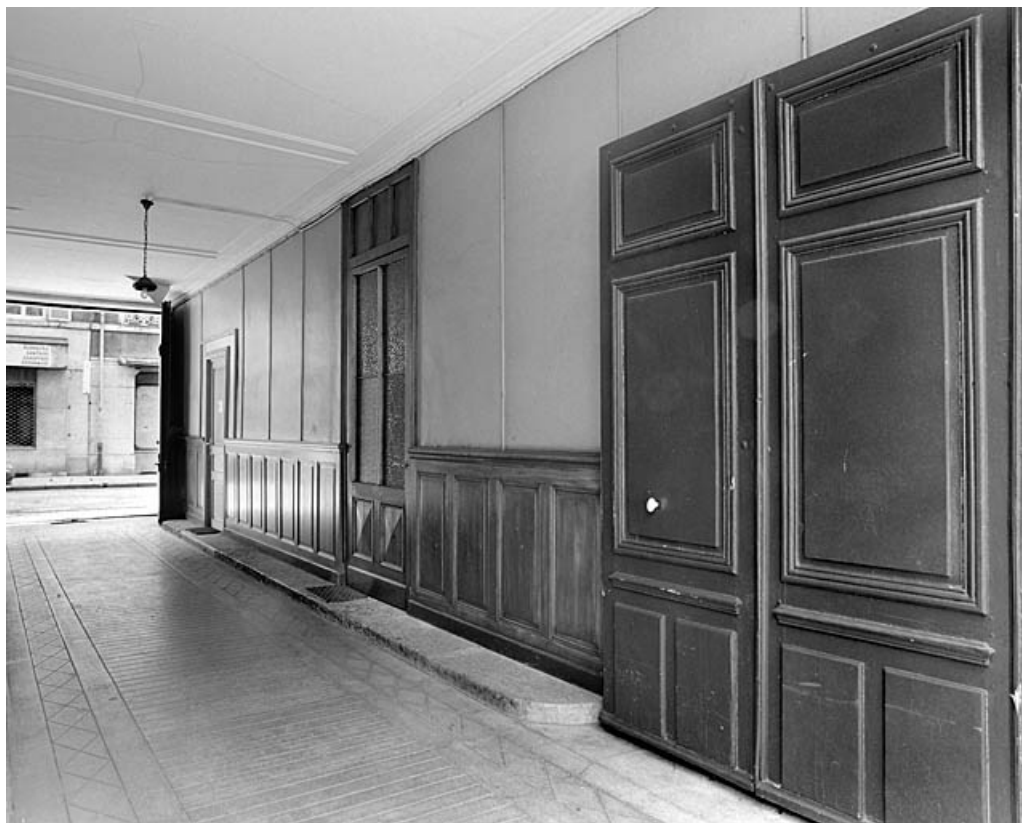
N° de l'illustration : 20033900403X

**Intérieur du passage couvert, depuis la cour.**

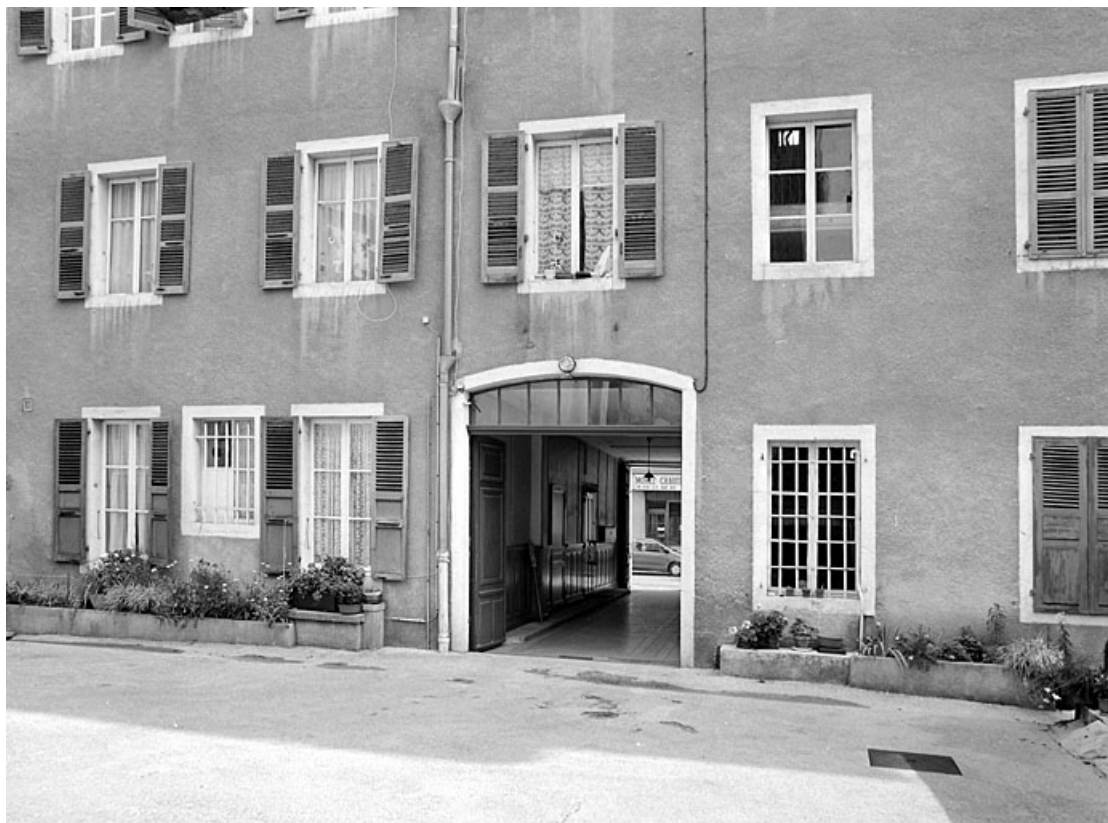
N° de l'illustration : 20033900402X

**Rez-de-chaussée et premier étage de l'élévation postérieure.**

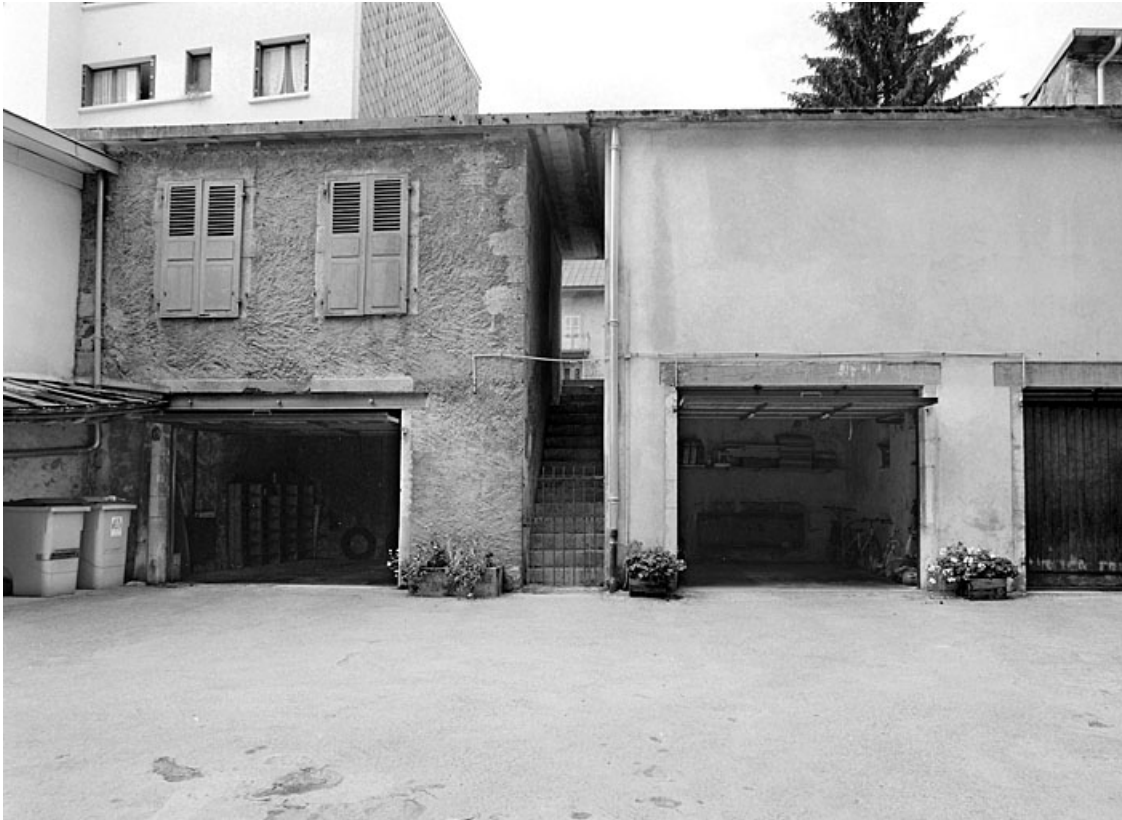
N° de l'illustration : 20033900404X

**Élévation antérieure des garages.**
