IMMEUBLE

Bourgogne-Franche-Comté, Jura
Morez
25 rue du Docteur Regad

Dossier IA39001251 réalisé en 2000 revu en
2009
Auteur(s) : Laurent Poupard

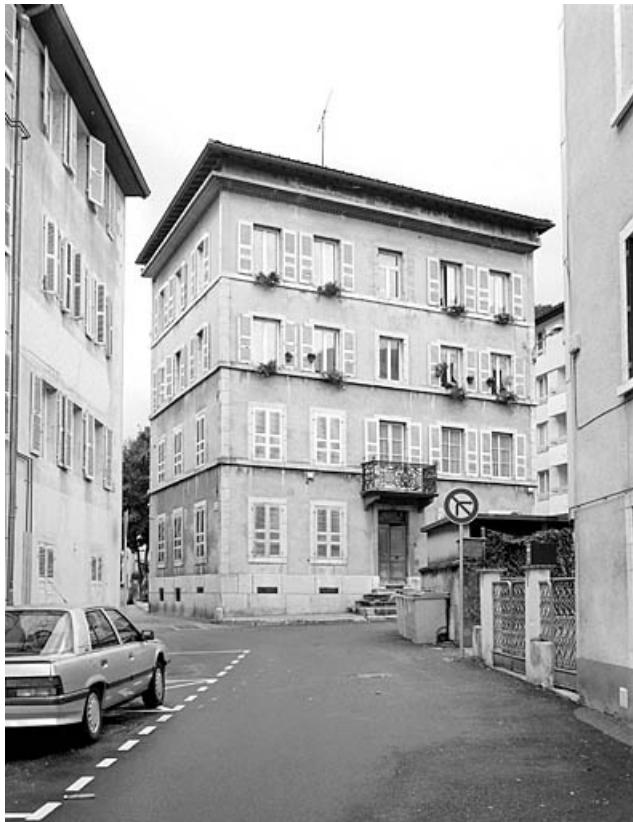
Elévation antérieure, de trois quarts gauche.

Le sous-sol de l'immeuble, à demi enterré et voûté en berceau segmentaire, est en pierres de taille de grand appareil apparentes ; le reste de la maçonnerie est en moellons calcaires enduits, avec une protection du mur sud par essentage de tôle. Le bâtiment a un rez-de-chaussée surélevé, trois étages carrés et un comble à surcroît, desservis par un escalier tournant en bois accessible depuis le couloir central. Ce dernier est peint d'un décor en faux marbre et présente, dans l'angle sud-est, une fontaine avec éléments muraux en brocatelle. L'élévation antérieure s'organise en cinq travées et un toit à croupes métallique coiffe le tout, au-dessus d'une corniche en béton massive.

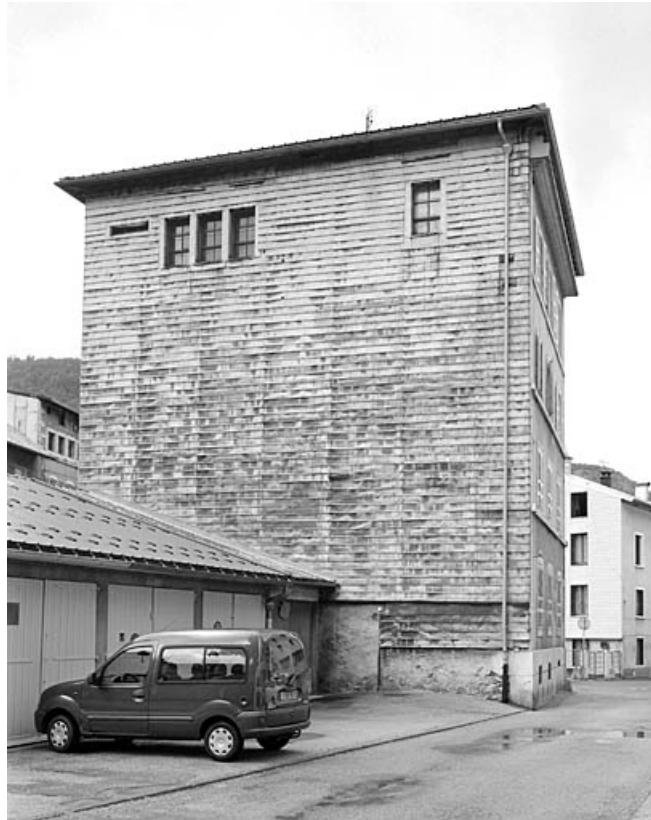
Elévation postérieure, de trois quarts droite.

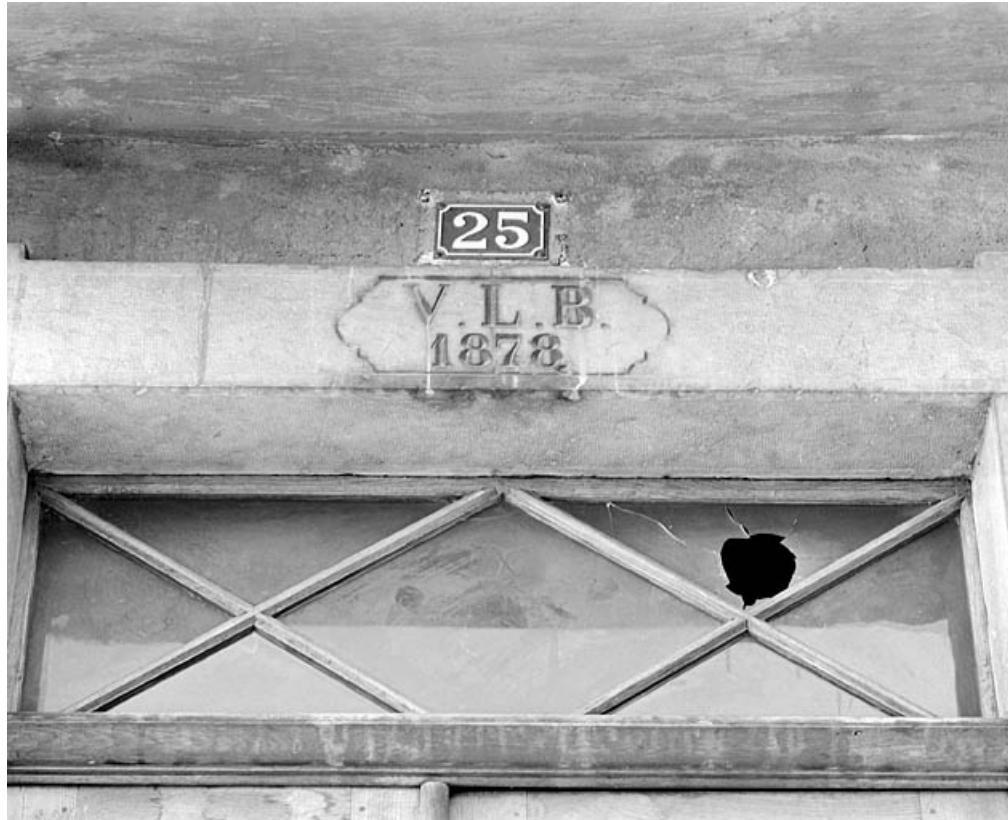
Linteau daté.

L'immeuble est construit en 1878, date portée (avec les initiales V.L.B.) sur le linteau de la porte d'entrée. Il perd sa toiture avant le milieu du 20e siècle, date à laquelle il est coiffé d'une terrasse, puis est rehaussé d'un comble à surcroît protégé par un toit à croupes.

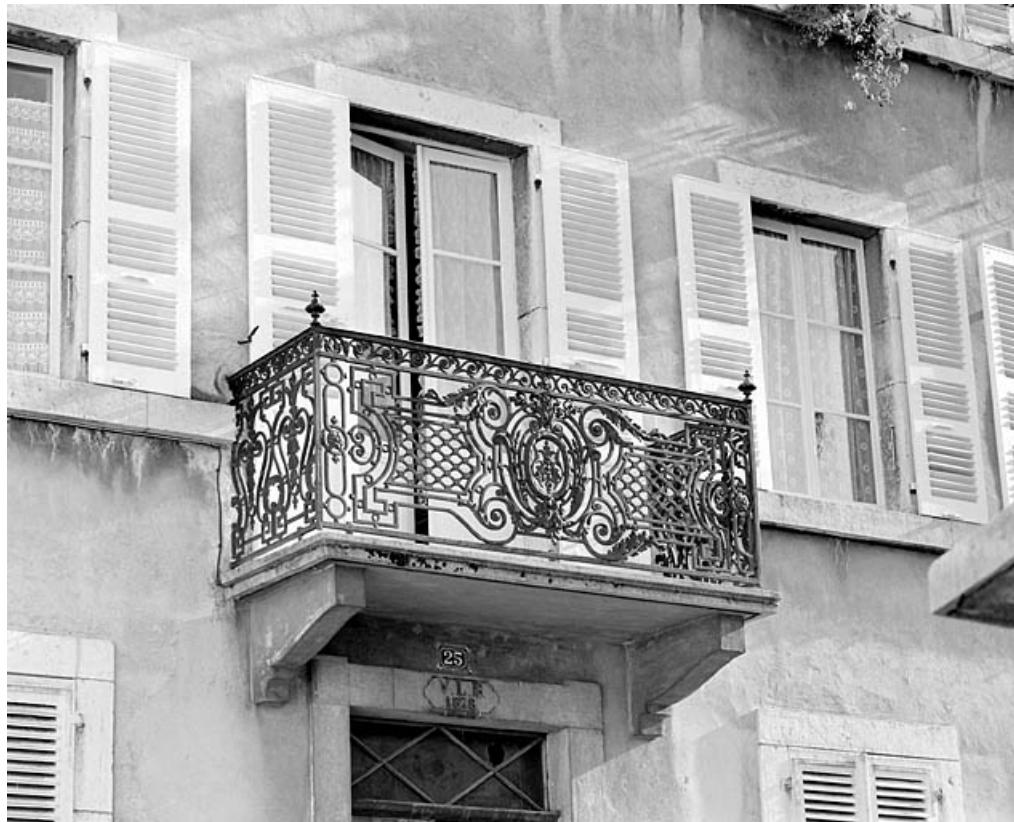
Balcon du premier étage.

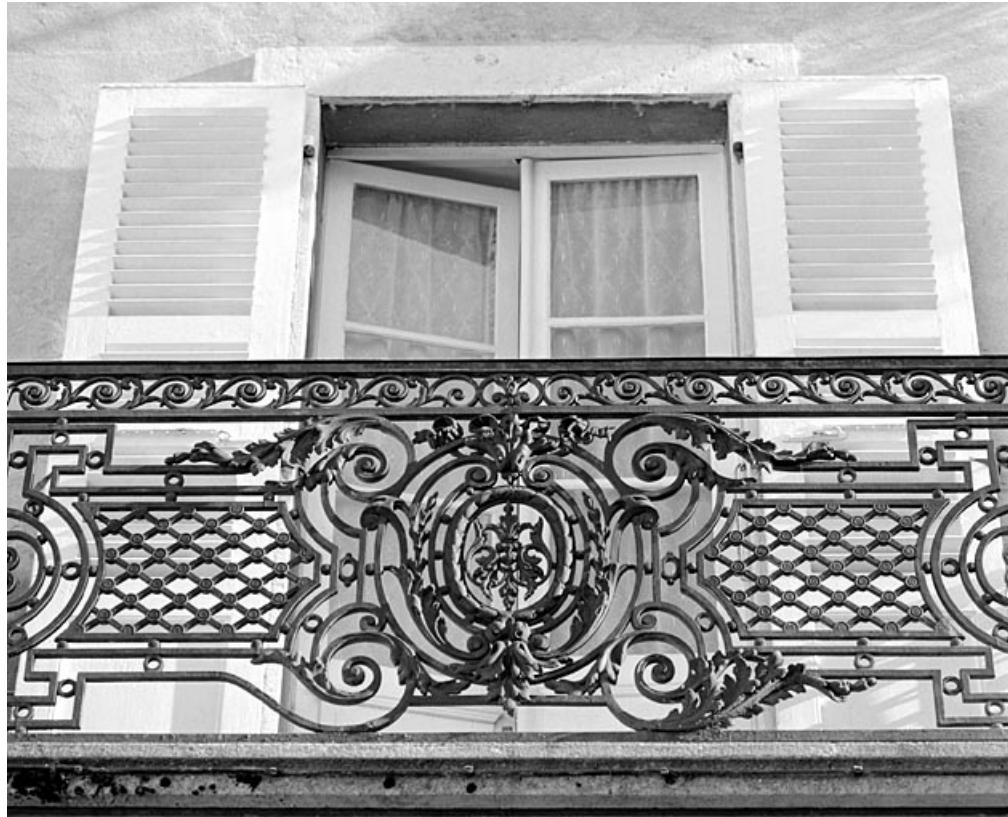
Balcon du premier étage : détail du garde-corps.

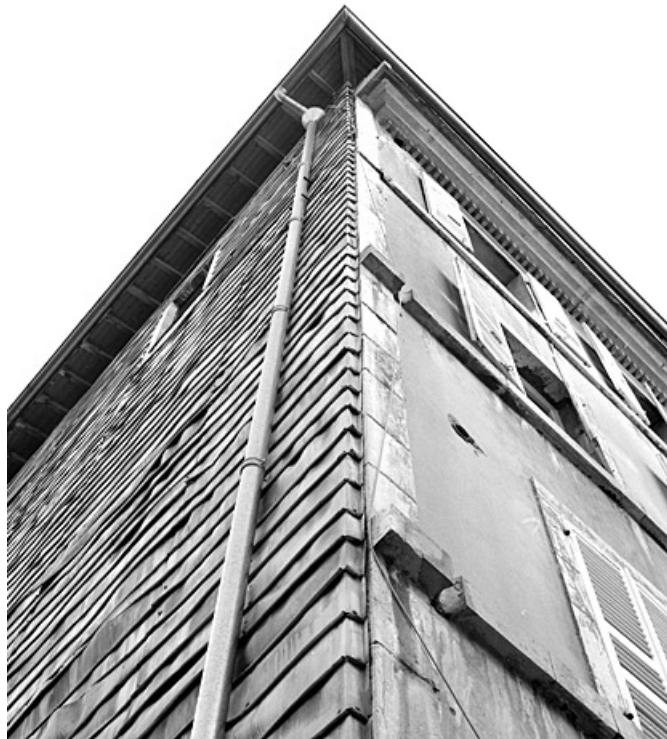
Angle des murs sud et est.

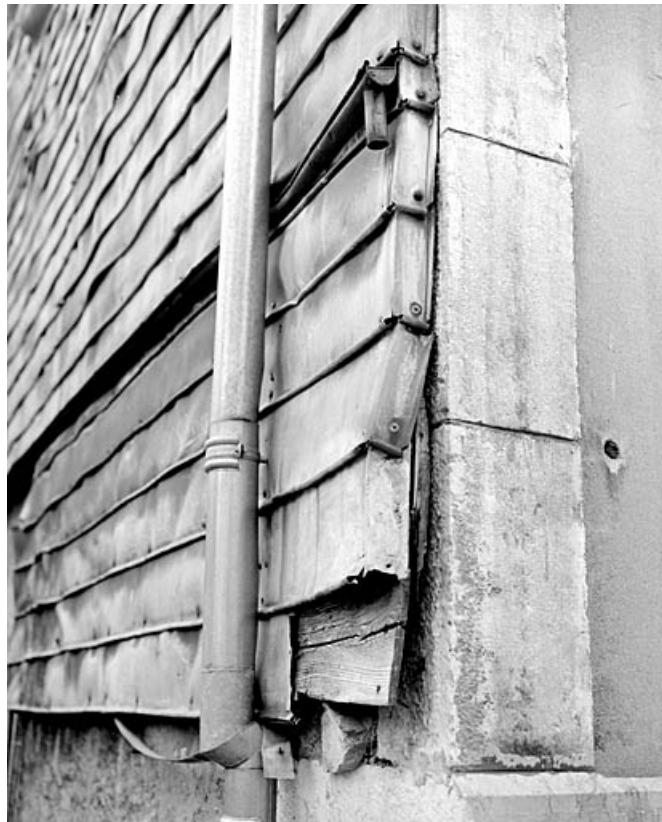
Essentage de tôle sur le mur sud.

Murs : calcaire, moellon, enduit, essentage de tôle

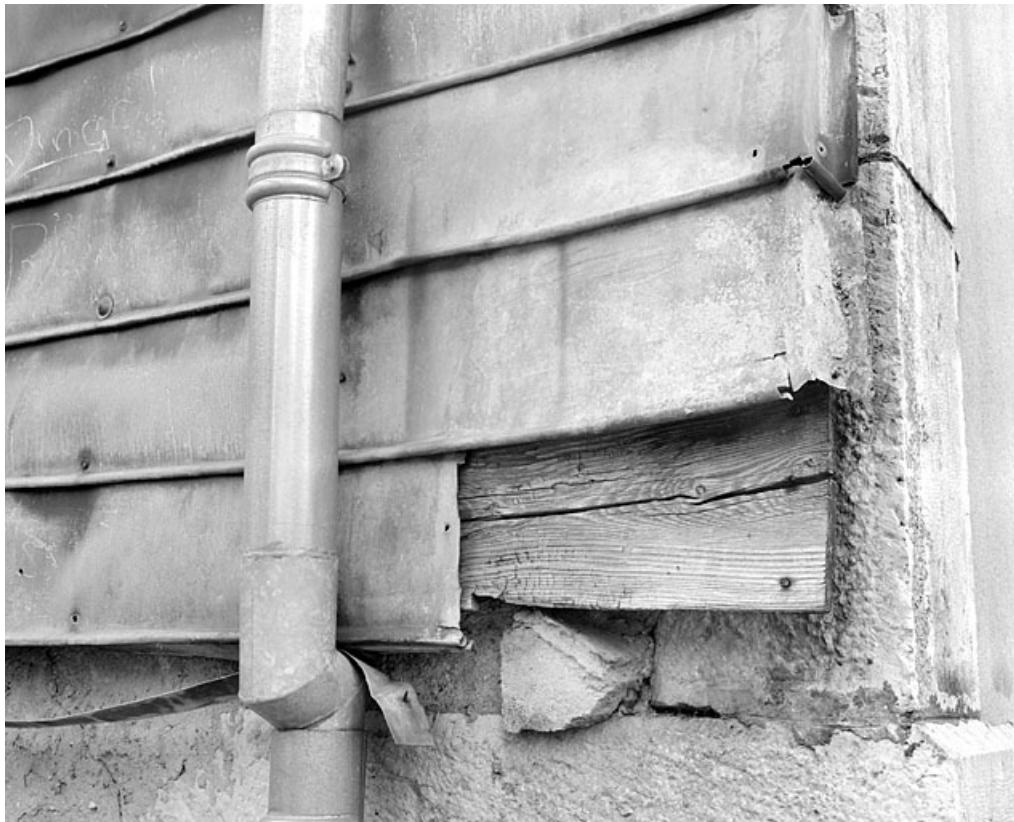
Essentage de tôle sur le mur sud : détail.
